PROPUESTA DE  
**CATÁLOGO DE BIENES  
DE INTERÉS PATRIMONIAL**  
EN EL ÁMBITO RURAL  
**COLMENAREJO**

Enero de 2015

**ALTERNATIVA por Colmenarejo**

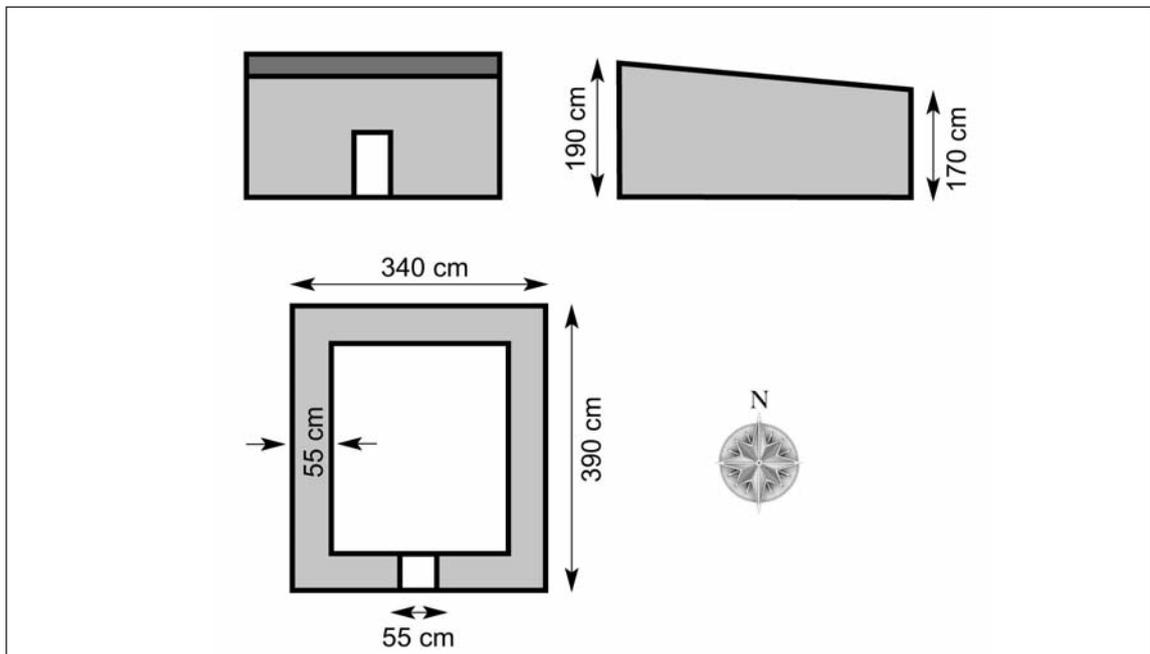
### DIBUJO

Casita de mampostería de granito en seco, de bloques de tamaño medio, con muros en buen estado, sin cubierta. Abundantes restos de teja. Asociada a un filón de cuarzo y calicata minera aladaña. Posiblemente relacionada con prospección minera. Época posible: hacia 1900.

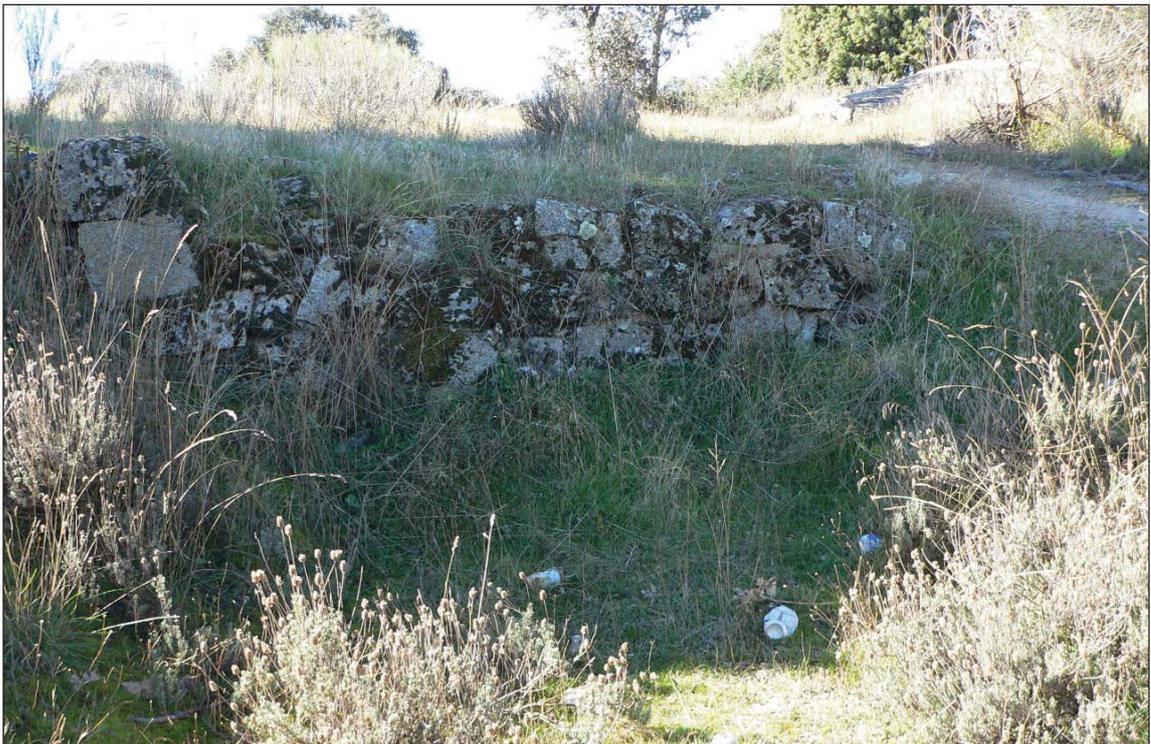
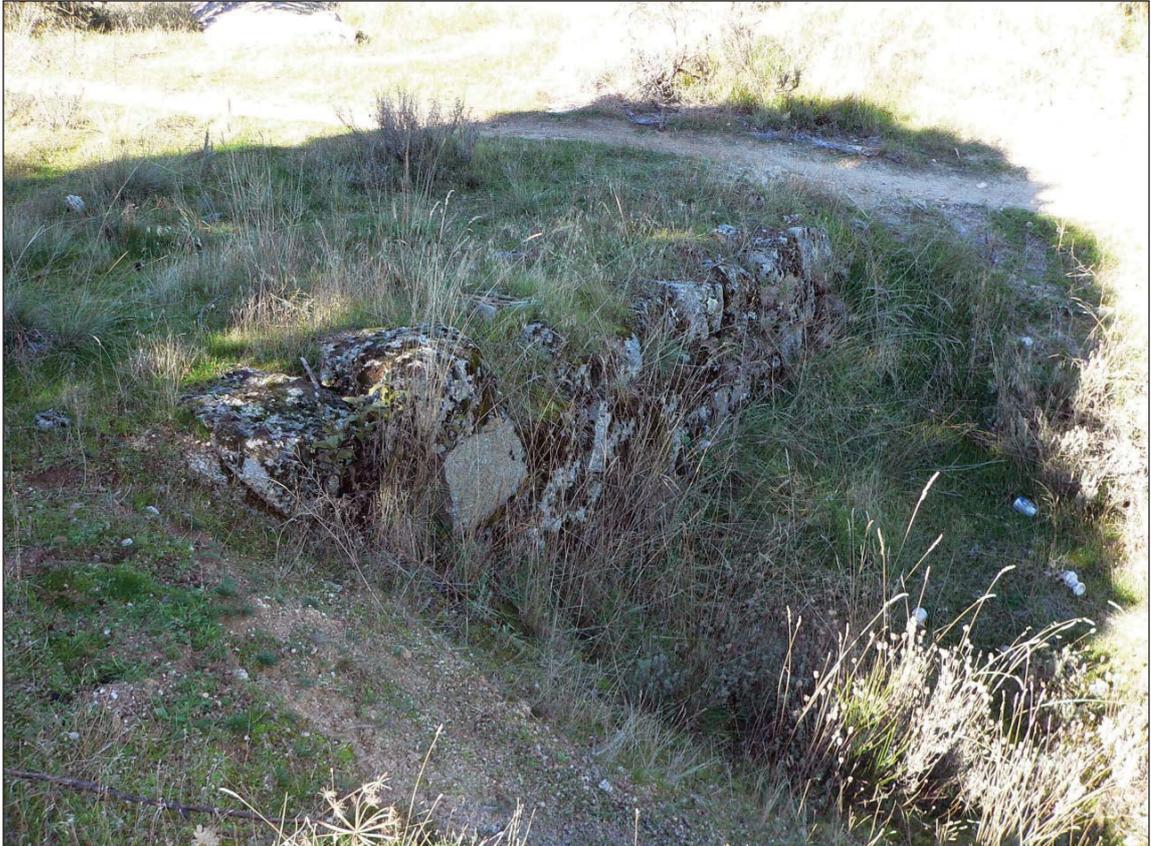
### FOTOS

Se trata de un murete de mampostería de granito con vestigios de argamasa deshecha, que cierra una pequeña vaguada artificial abierta al camino de la Espernada. Aparentemente se trata de un murete sin interés alguno, pero lo incluimos en el catálogo porque su presencia es del todo inexplicable y está en una zona en la que aparecen otros vestigios de interés, por lo que debería ser objeto de un análisis más pormenorizado. En su coronación tiene una longitud de 430 cm, un espesor aparente de 50 cm y una altura medida desde el punto más bajo de 130 cm.

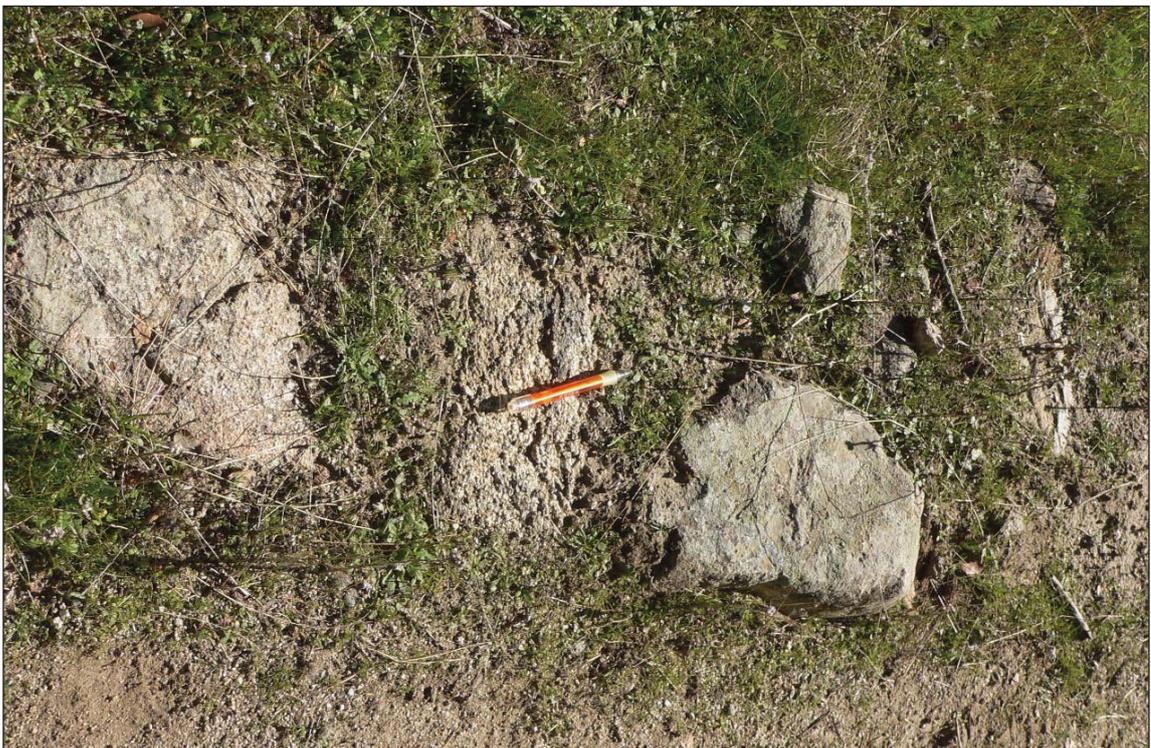
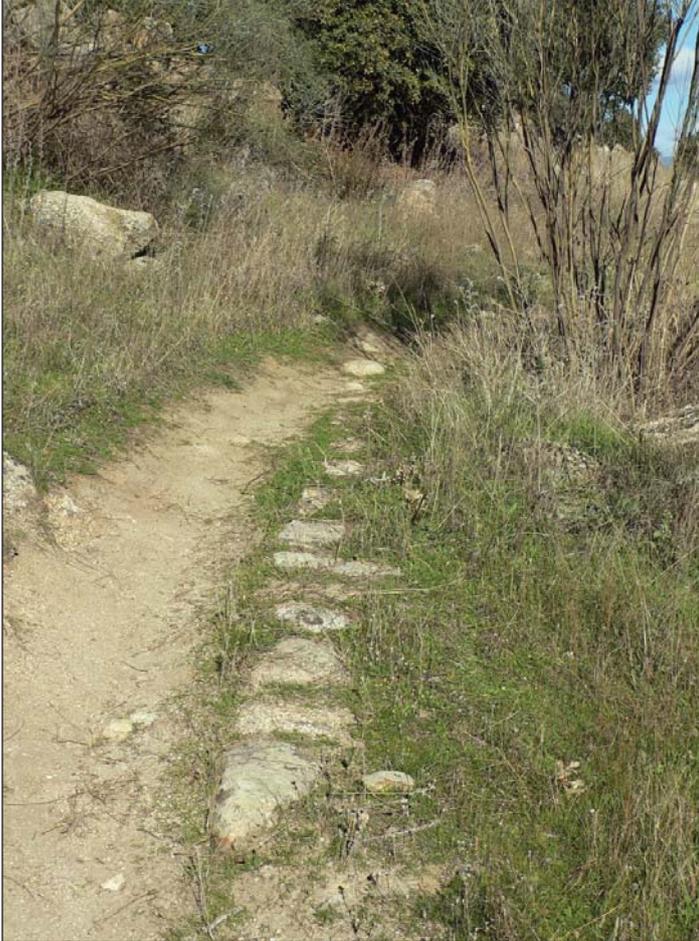
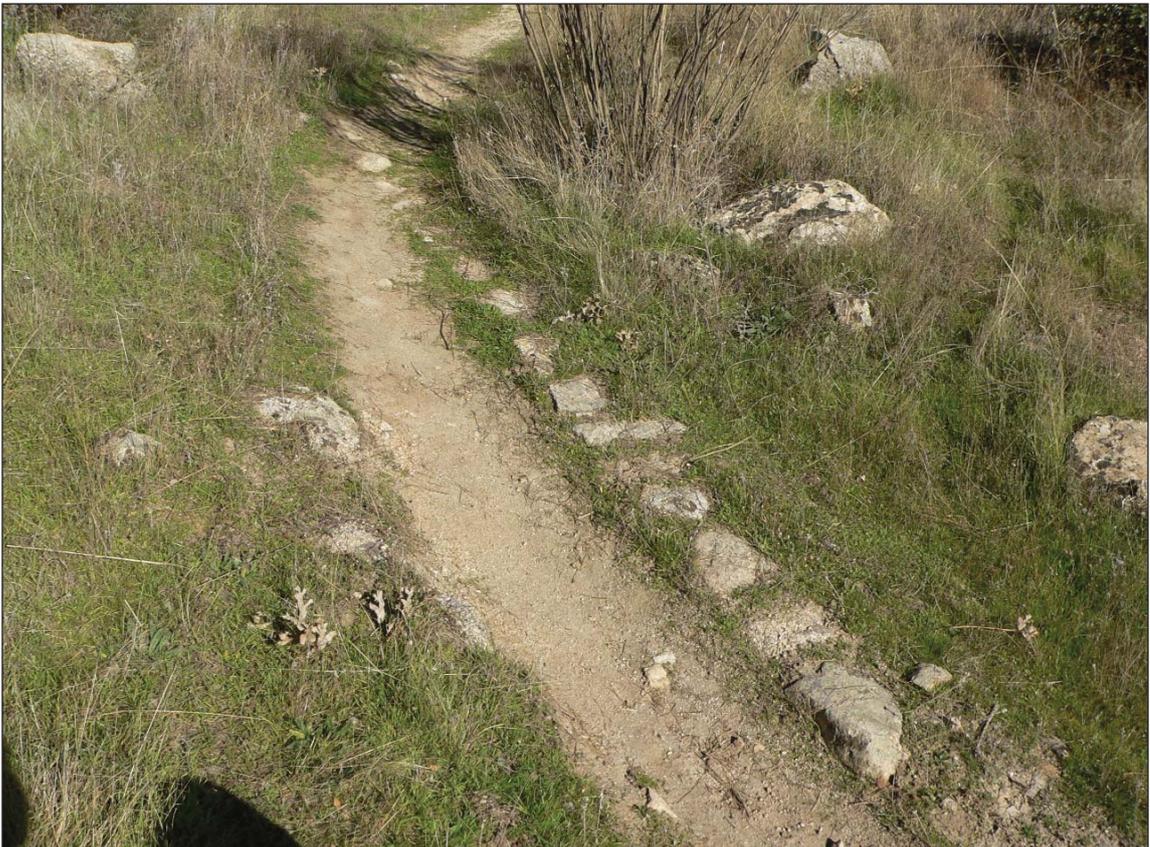
### FOTOS

Junto a un sendero que discurre al Este del camino de la Espernada, hay una alineación de 16 a 20 piedras planas, orientadas N-S. Parecen constituir el bordillo de un camino antiguo. Un poco más al norte, también junto al camino, se adivinan otros restos de bordura. A lo largo de este camino, algunos autores han citado restos de calzada antigua.

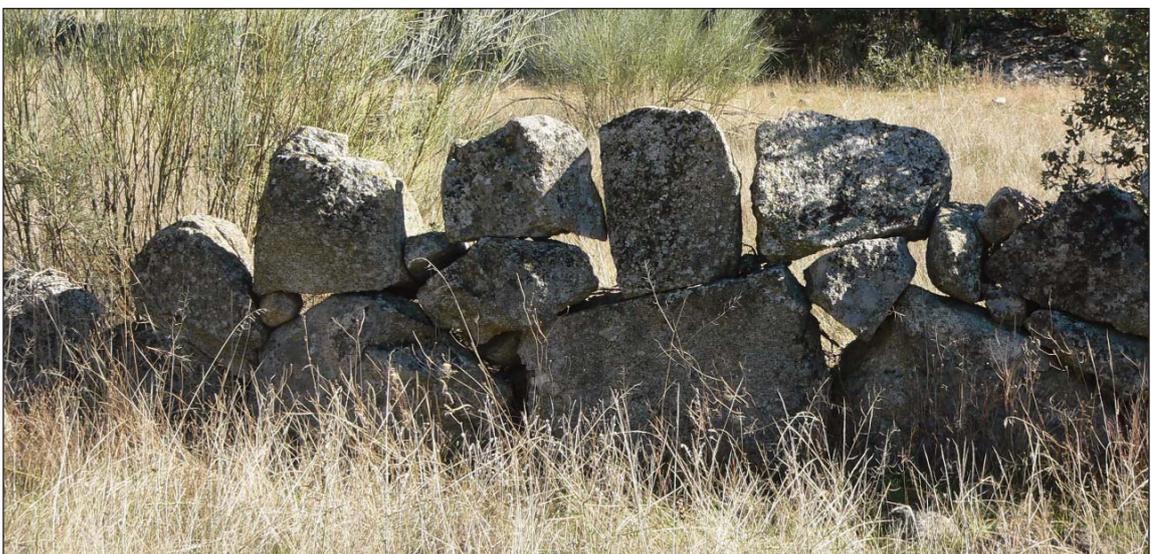
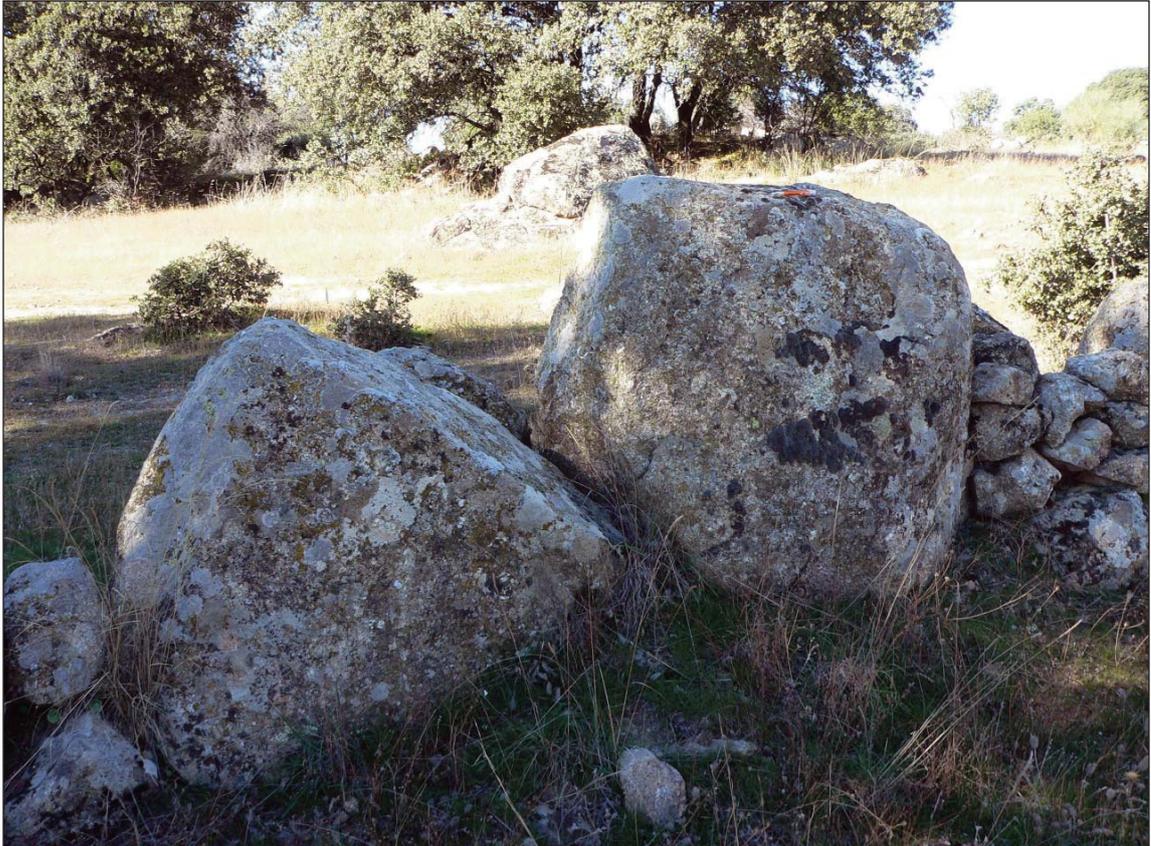
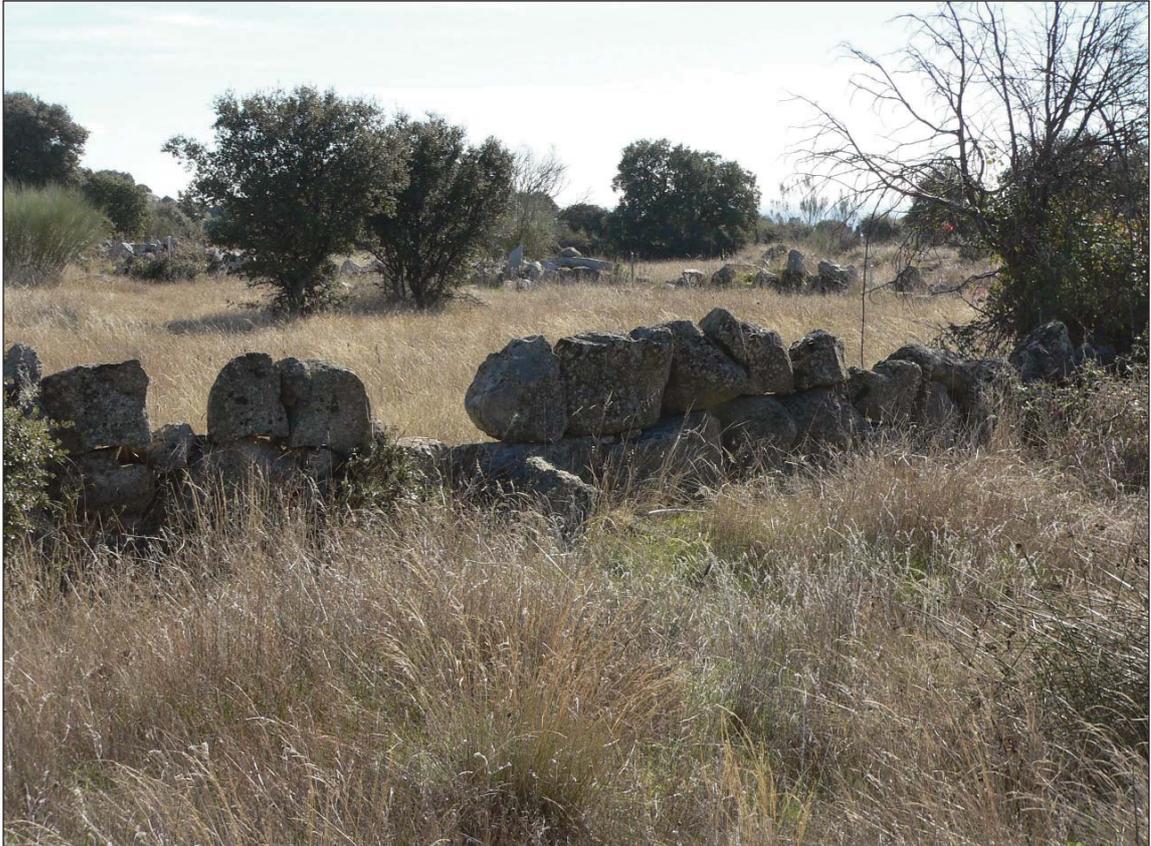
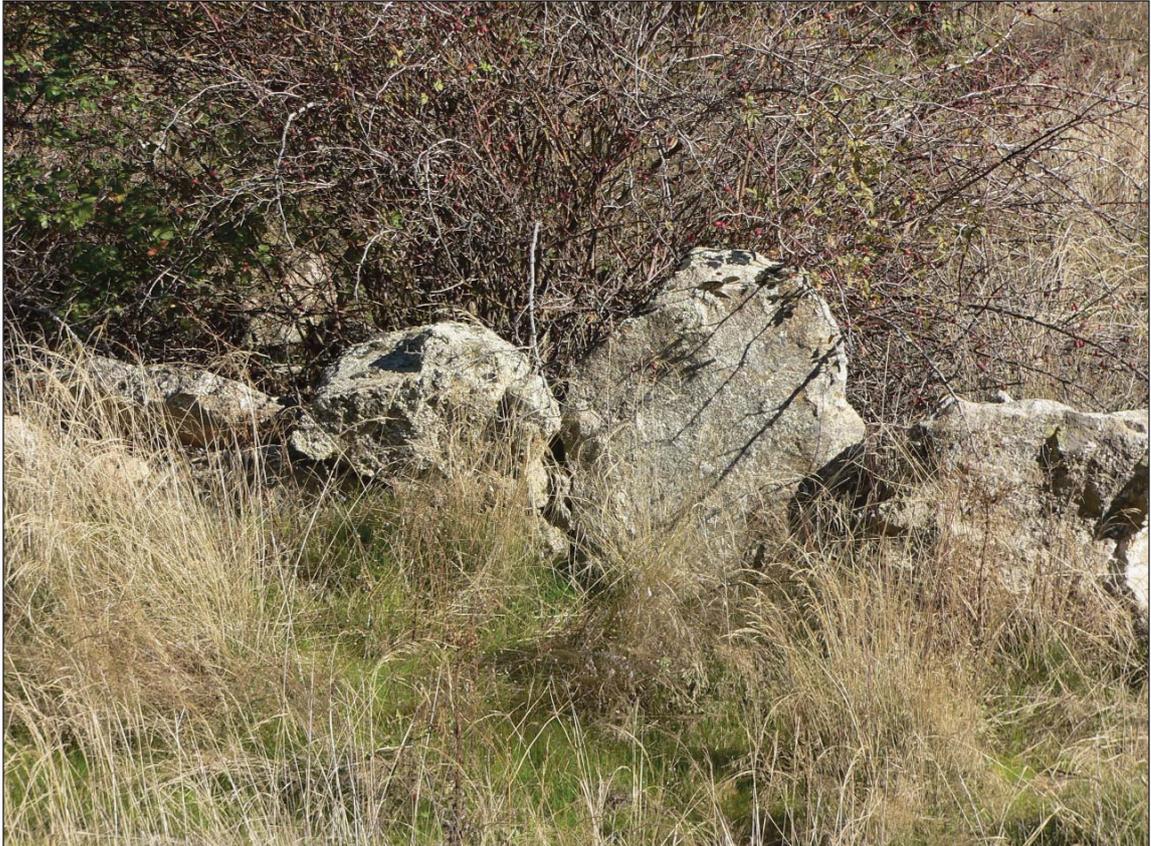
### FOTOS

Se trata de varios puntos y tramos de vallado antiguo de características megalíticas, con piedras que en muchos casos superan los 100 cm en alguna de sus dimensiones, llegando hasta los 120 x 100 x 70 cm en un caso, con un peso estimado de 2,3 toneladas. No es, por tanto, el tipo de vallado al uso en la zona. Se encuentran varios tramos, que se pueden identificar con las coordenadas y el plano adjuntos, a ambos lados del camino de la Espernada. Estos restos de vallado sin duda guardan relación con el carácter histórico de este camino.

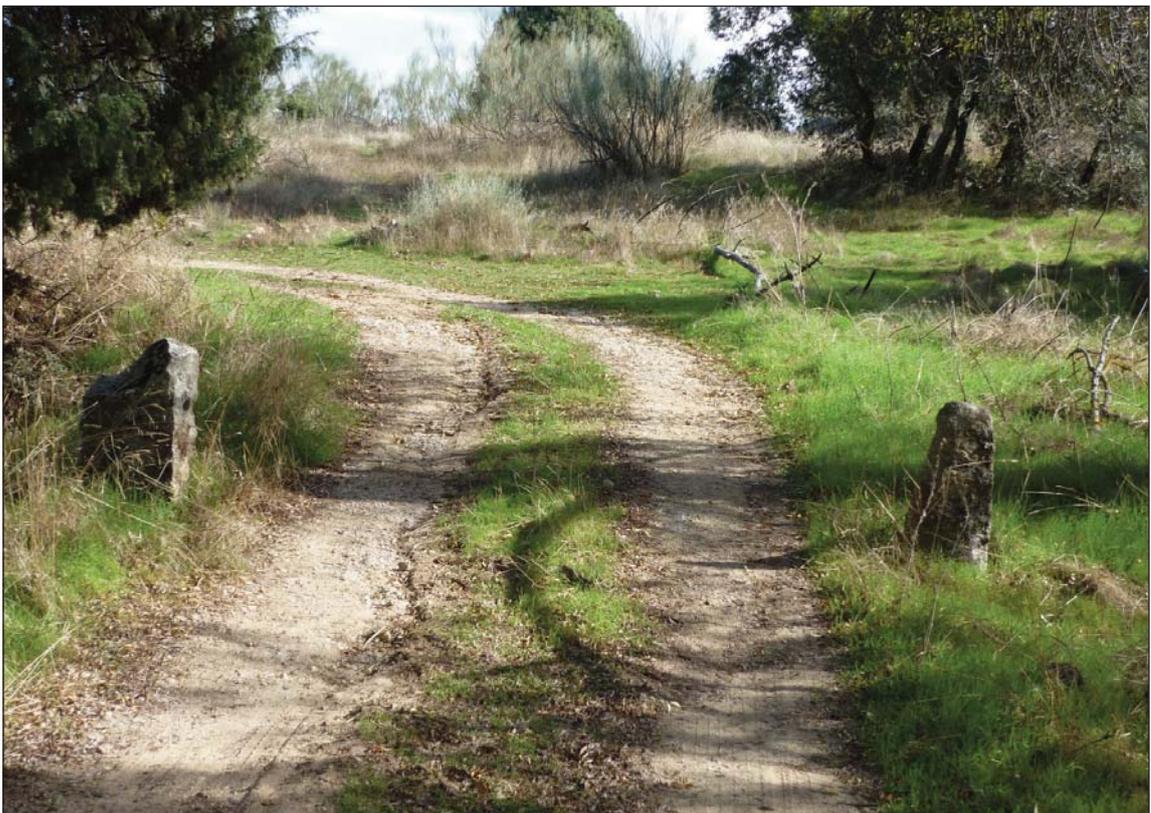
### FOTOS

Dos pequeños hitos (unos 70 cm de alto) a ambos lados de la colada de Navalapielga. El situado al sur está roto y es de colocación moderna, pero el del lado norte está bien cimentado. El motivo de incluirlos en este catálogo es que marcan el acceso a un descansadero (del arroyo Riosequillo). Esta circunstancia es la que les da una importancia y una posible antigüedad que en otro caso quizá no tuvieran.

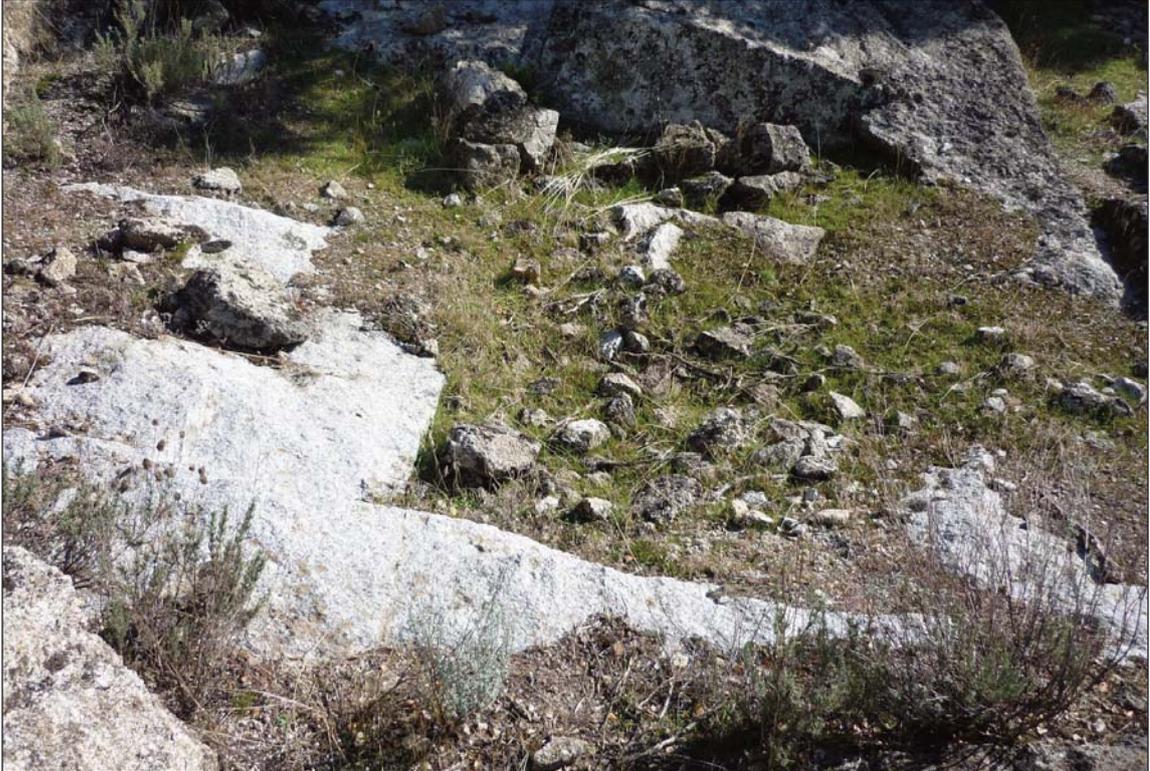
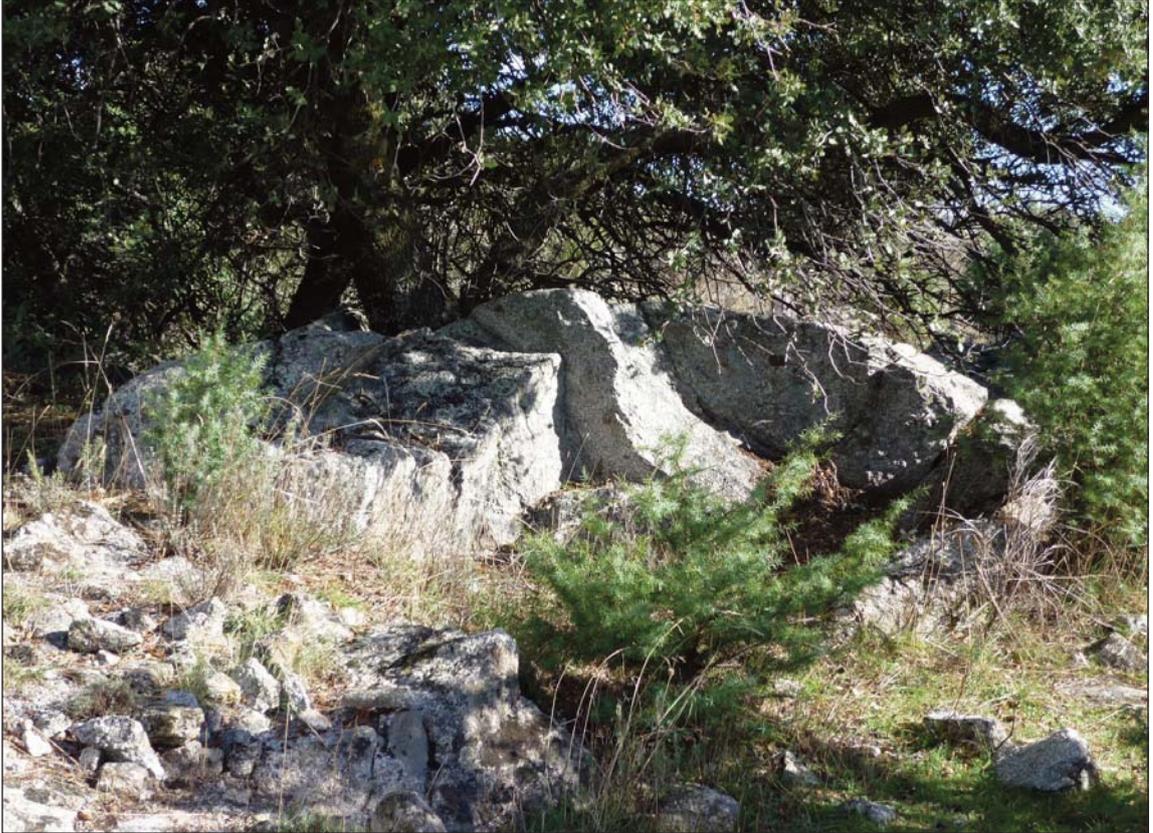
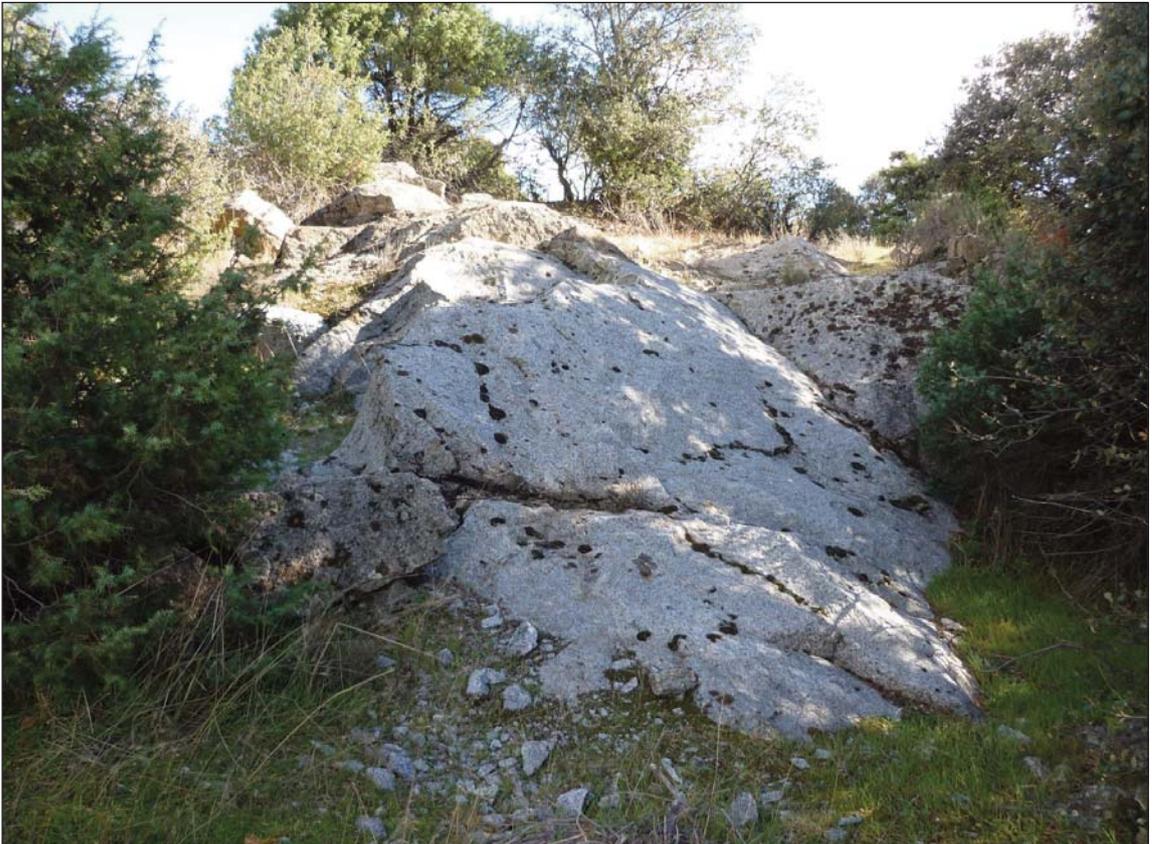
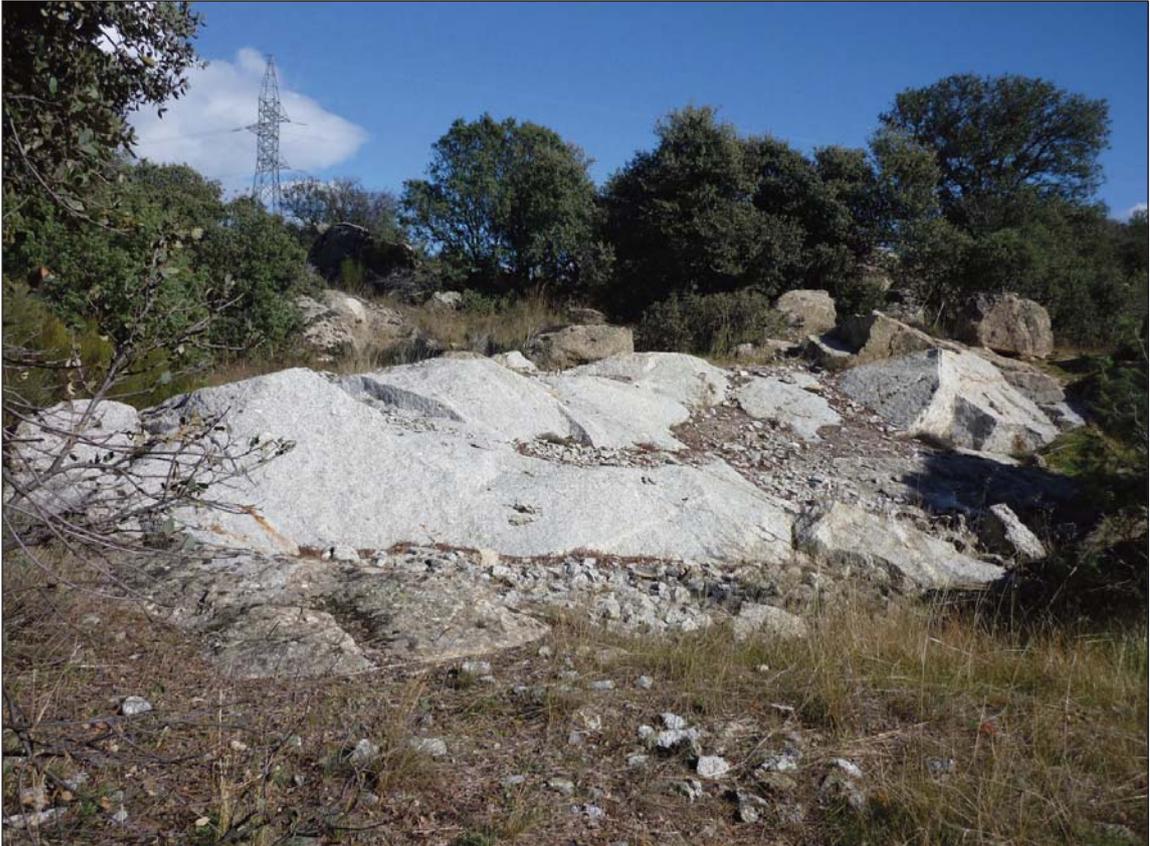
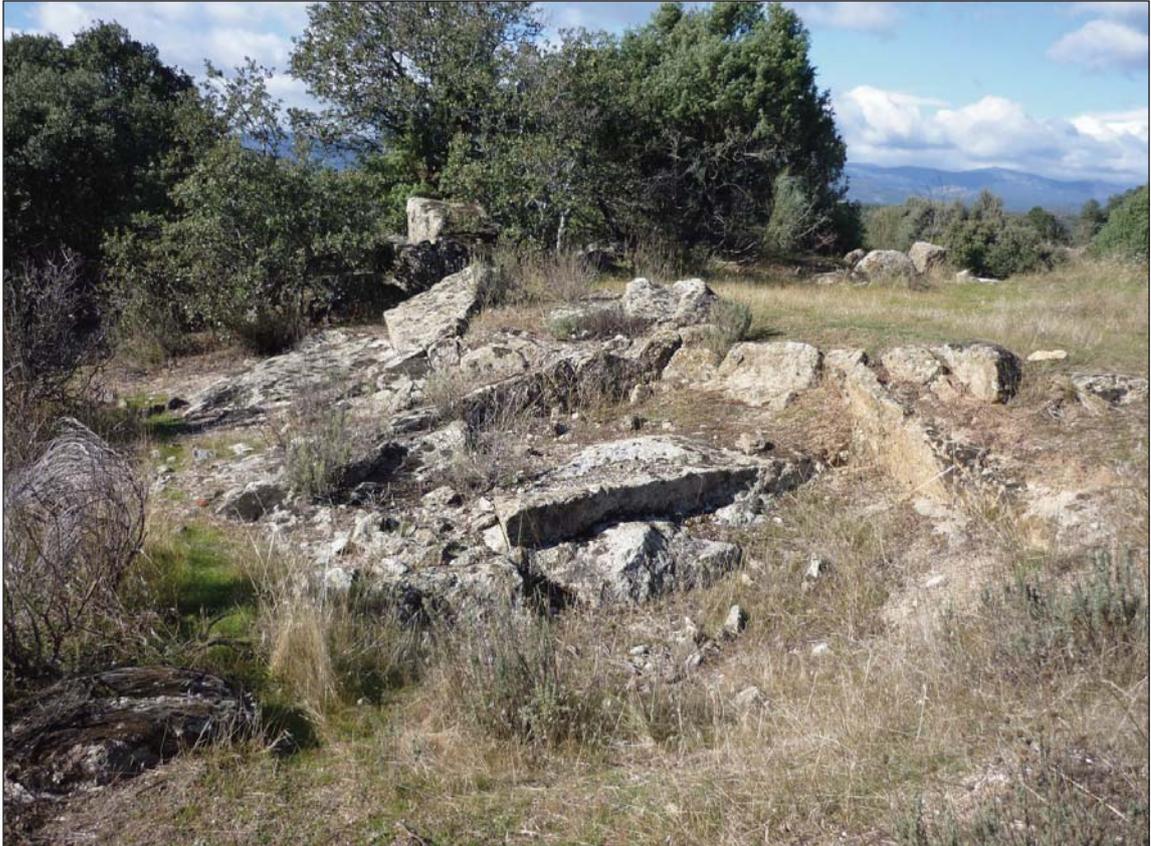
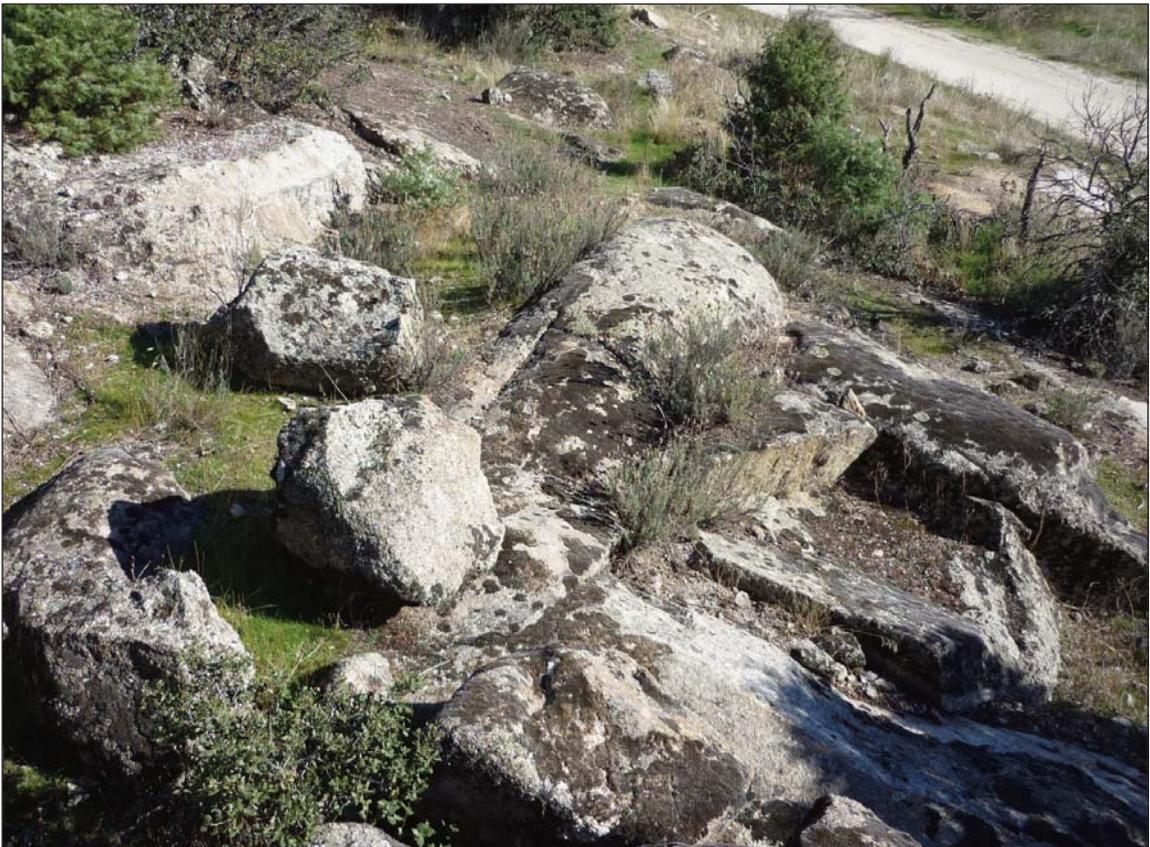
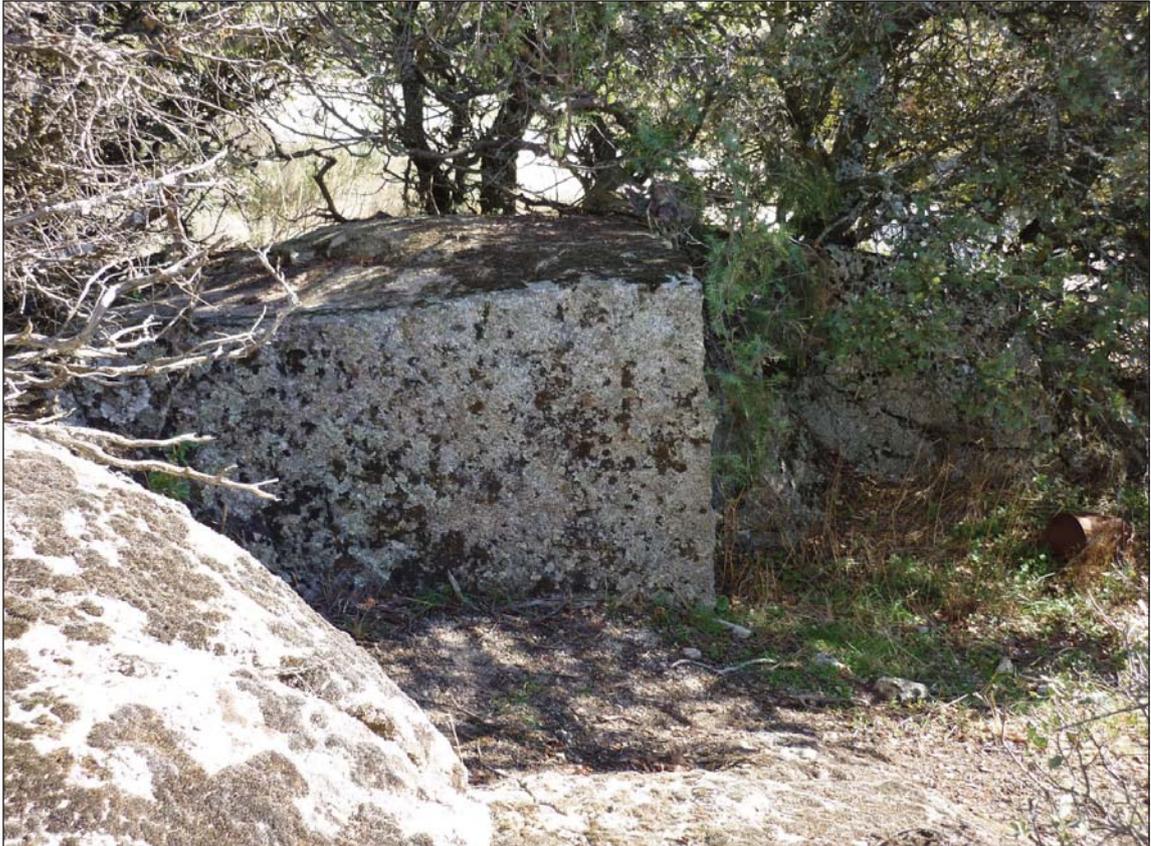
## FOTOS

Se trata de un área de unos 15.000 m<sup>2</sup> en la que abundan pequeñas canteras de granito de uso local. Algunas son claramente muy antiguas y otras han sido explotadas recientemente, siempre en una escala muy reducida, casi doméstica, podríamos decir. La mayor, **c)**, ocupa unos 100 m<sup>2</sup> y ha sido explotada recientemente, hacia 1960. Hay huellas de barreno manual. La cantera **a)** ocupa apenas 10 m<sup>2</sup> y solo se aprecian signos de actividad reciente (últimos 50-60 años). La **b)** y la **d)** son explotaciones muy antiguas. No cabe duda de que se trata de una zona extractiva de uso muy local y antigüedad considerable, que aprovecha afloramientos que desmocha y abandona, evitando la excavación en profundidad. Además de estas cuatro, debe haber alguna más.

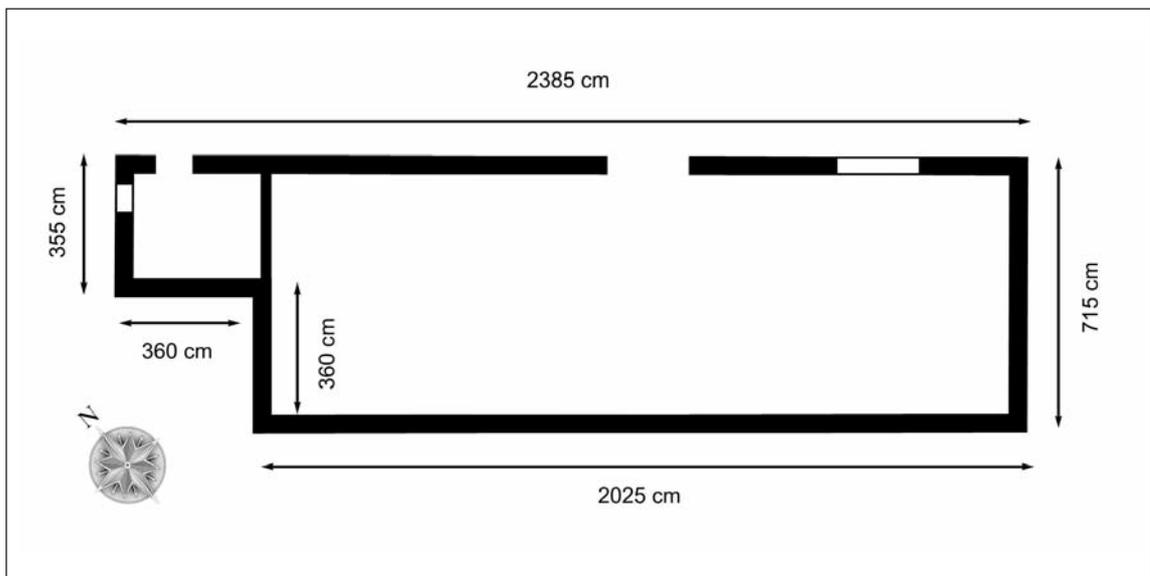
### DIBUJO

Majada en mampostería de granito con argamasa en muy buen estado de conservación. Techo de uralita. Es una reconstrucción hecha en torno a 1960 de algún tipo de edificación más antigua. Consta de una nave con cerchas de madera y un añadido para habitación. En la actualidad, sin uso.

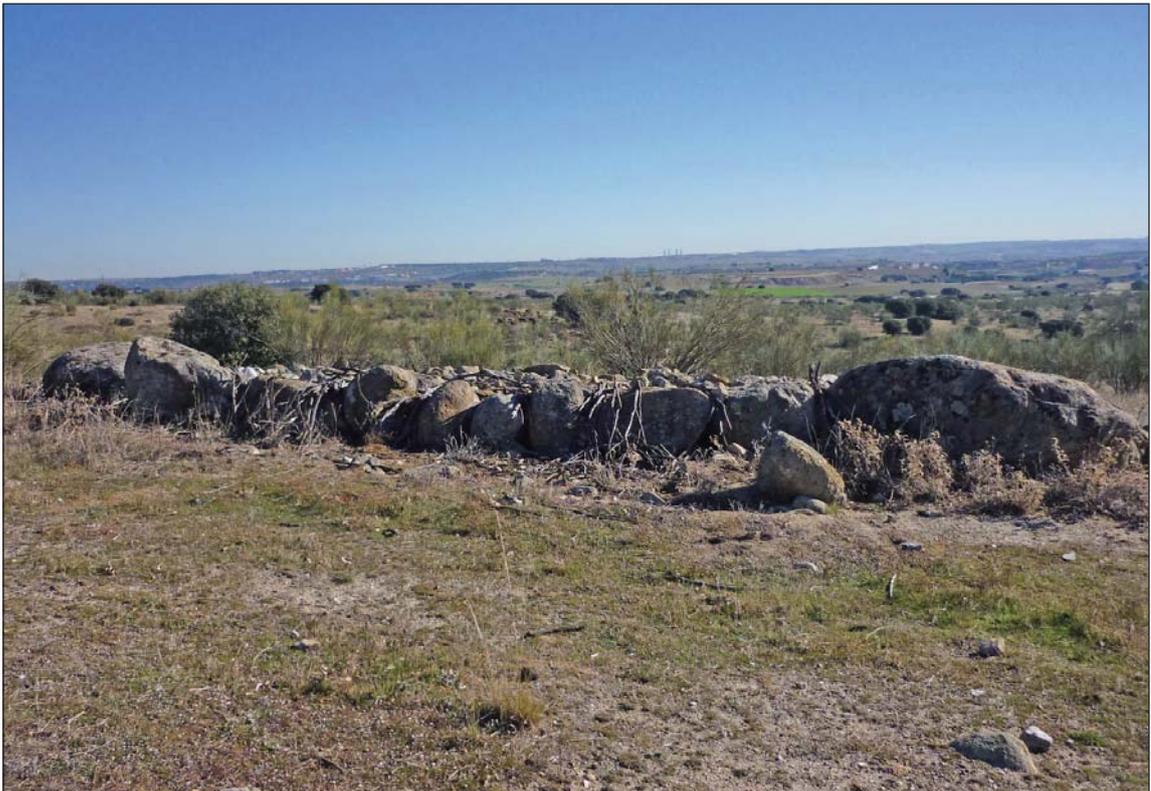
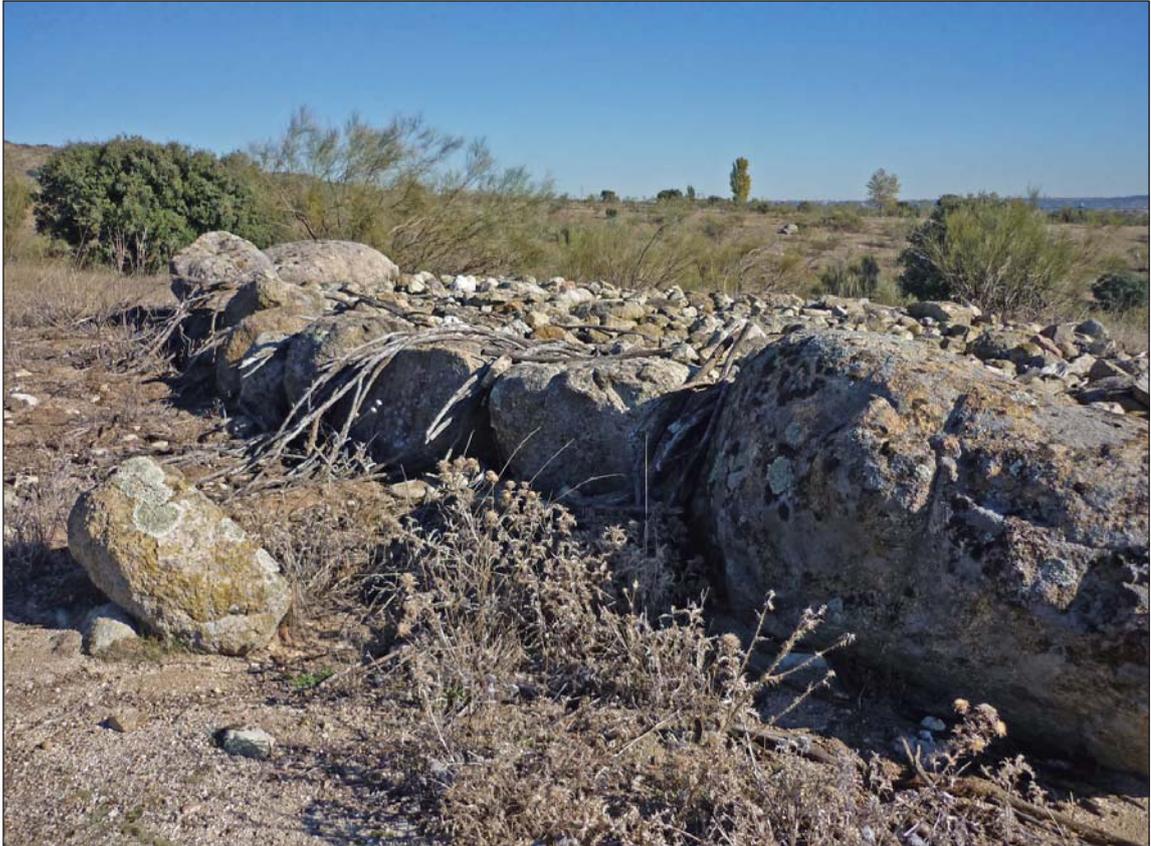
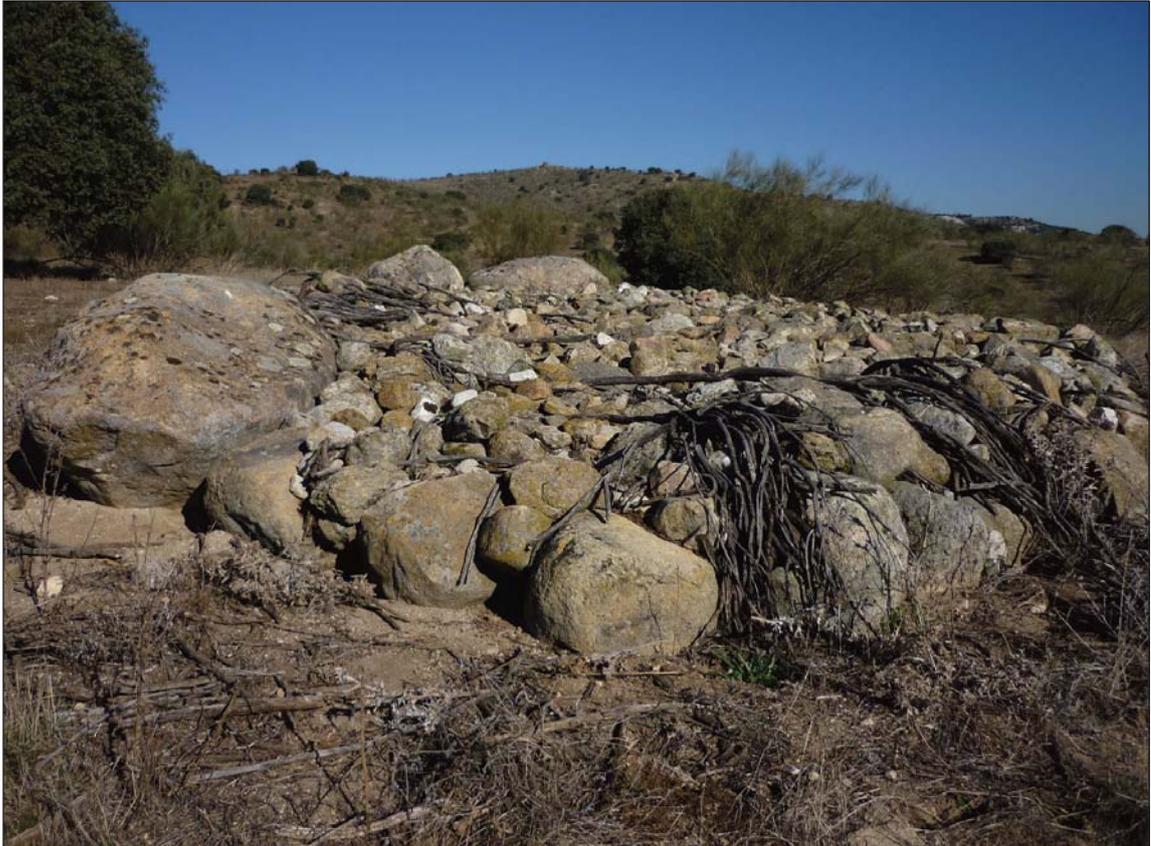
### FOTOS

Vivar de unos 80 m<sup>2</sup>, con 22 metros de longitud en el eje más largo. Está perimetrado por grandes bloques de granito y utiliza exclusivamente piedra. Aunque en Colmenarejo existen centenares de vivares, son pocos los que tienen una factura tan sólida y bien ejecutada, y están tan bien conservados.
