PROPUESTA DE  
**CATÁLOGO DE BIENES  
DE INTERÉS PATRIMONIAL**  
EN EL ÁMBITO RURAL  
**COLMENAREJO**

Enero de 2015

**ALTERNATIVA por Colmenarejo**

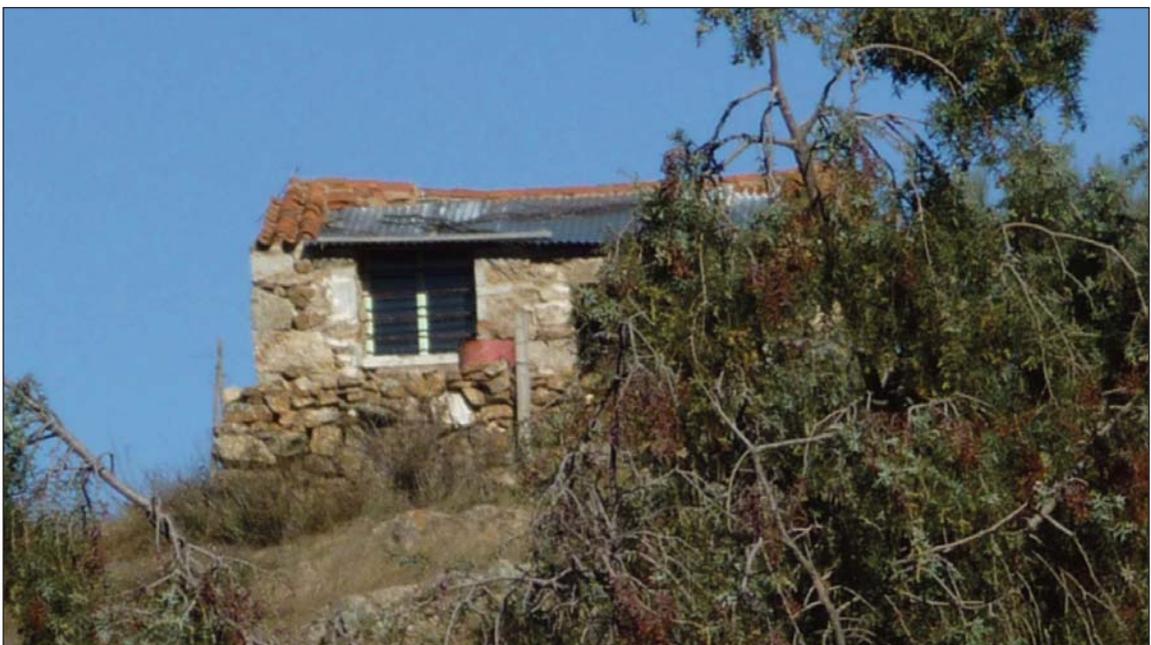
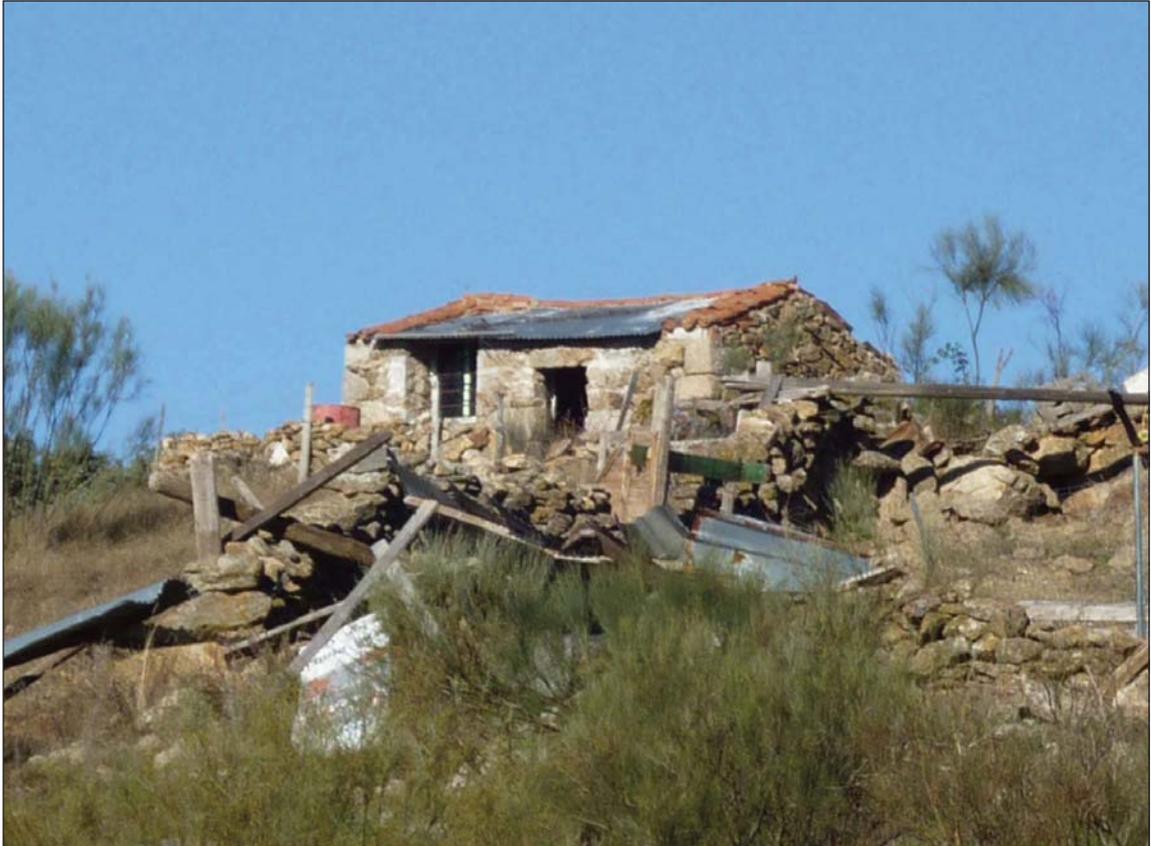
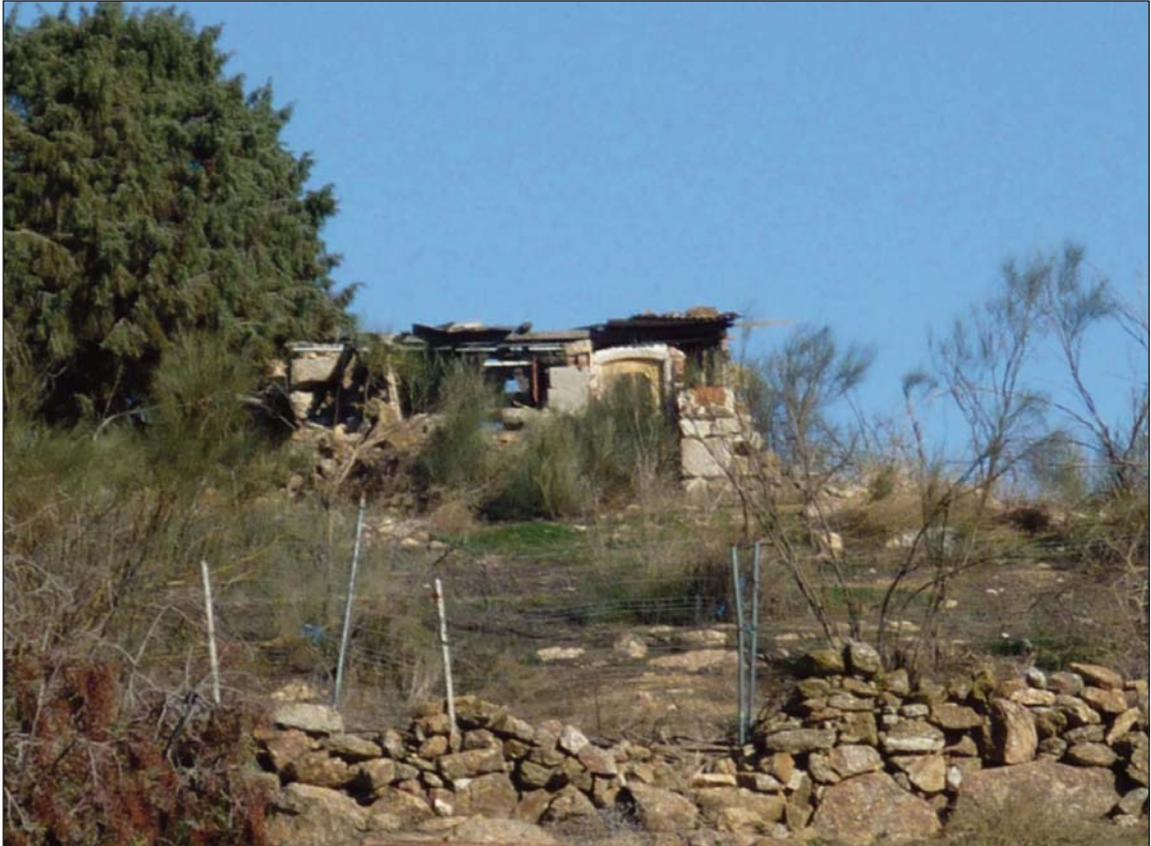
### FOTOS

Casilla de mampostería de granito, de planta cuadrada y 5 m de lado. Reformada recientemente con materiales inadecuados, mantiene no obstante los muros en buen estado. Es similar a la casilla de la Ficha nº 1 y a otras que en mejor o peor estado se conservan en el municipio. A unos 44 m hacia el este, quedan los restos de otra similar, pero muy arruinada. A pocos metros, hacia el sur, existe un aprisco de unos 500 m<sup>2</sup>, aparentemente muy antiguo, dividido en dos espacios iguales y con dos pequeños espacios semicirculares adosados que bien pueden ser la planta de sendos chozos o bien pequeños rediles para separar parturientas, hembras con crías, animales enfermos, etc. Tanto este aprisco como las casillas se encuentran en una finca cerrada, lo que ha imposibilitado una inspección más detallada.

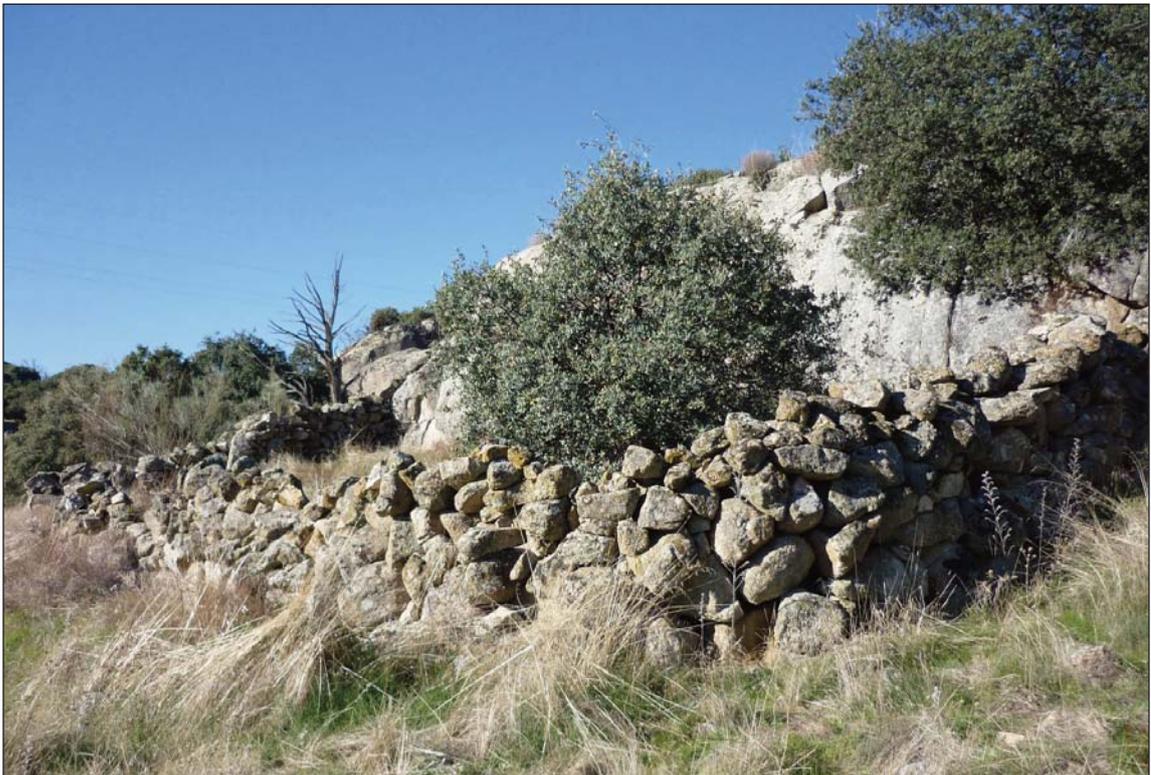
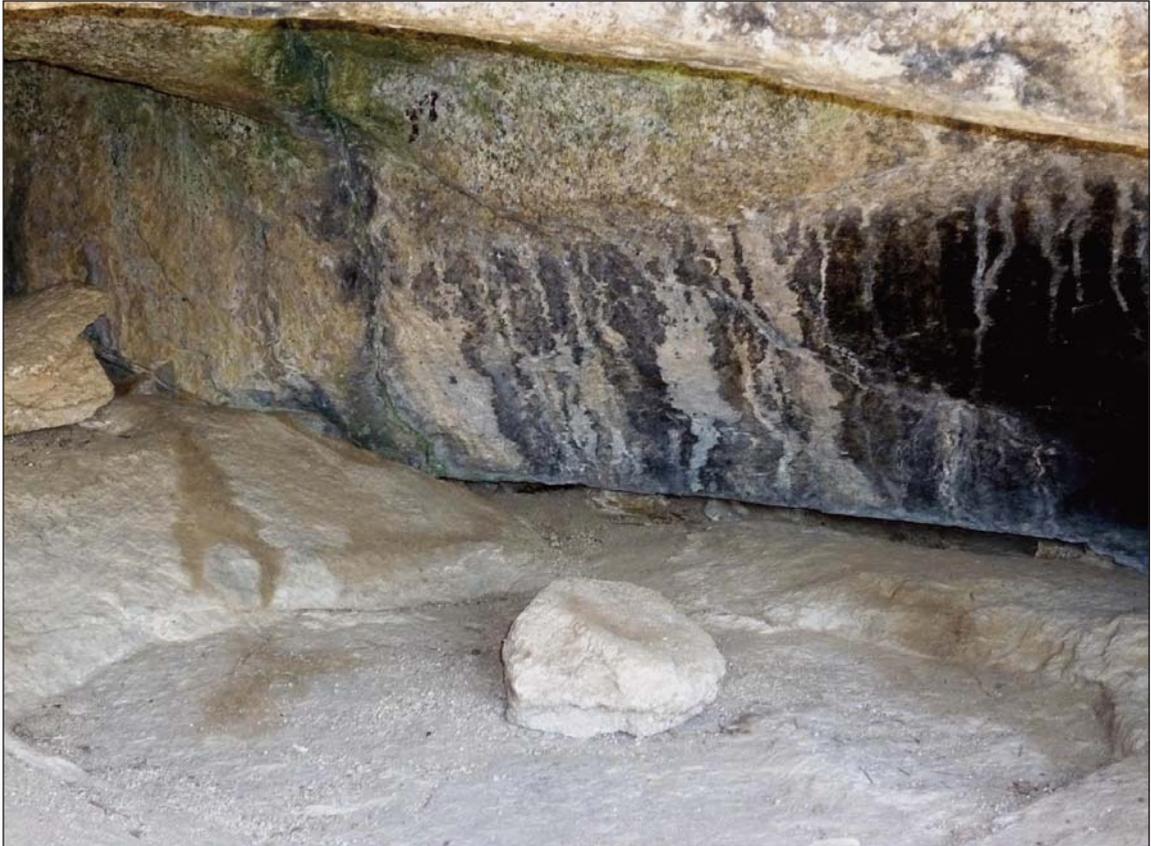
### FOTOS

Cercado de piedra de forma rectangular (7 x 16 metros) en bastante mal estado, con uno de sus lados al abrigo de un gran peñasco. En él existe una cueva o resguardo de pequeñas dimensiones en el que se ha excavado una especie de hogar circular (sin rastro de haber hecho fuego) bastante intrigante. No hay signos de ocupación reciente.

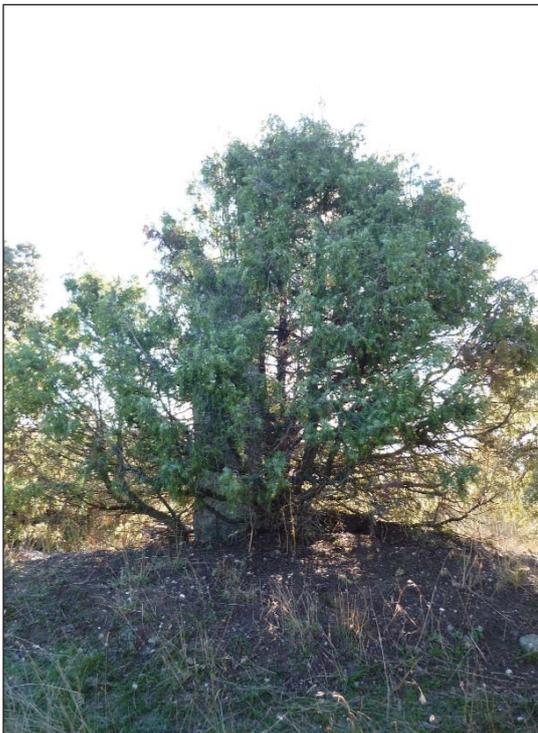
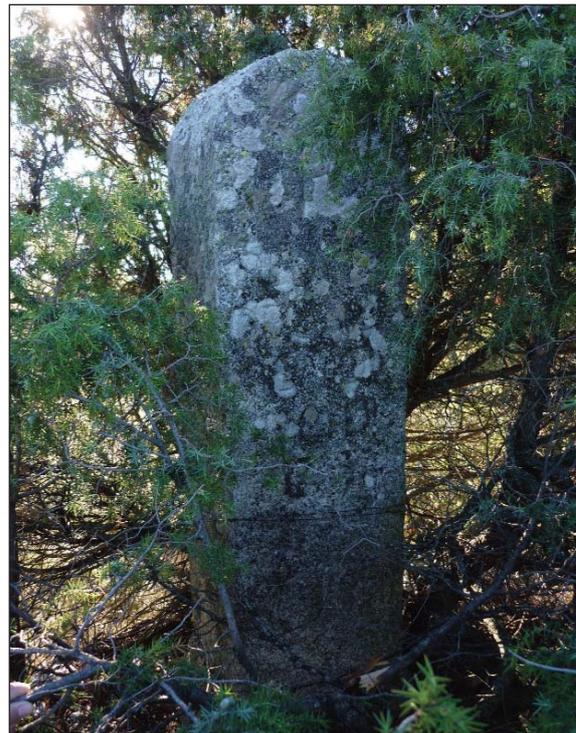
### FOTOS

Hito de granito, de 160 cm de alto y sección rectangular de 42 x 32 cm, coronación redondeada, que delimita un antiguo coto real. Es similar a los otros que existen en Colmenarejo (Fichas nº 13 y 20) y en otros lugares de la comarca. Bajo una corona real toscamente labrada, figura la inscripción "Bedado de caza menor. Año de 1793". En la cara opuesta figura solo la corona real. Este hito se halla embebido entre el follaje de un enebro, al borde de una gran calicata minera. Sirve de referencia para demarcar la concesión minera "Aurora", tal como podemos leer en el Diario Oficial de Avisos de Madrid, de 8 de abril de 1913.

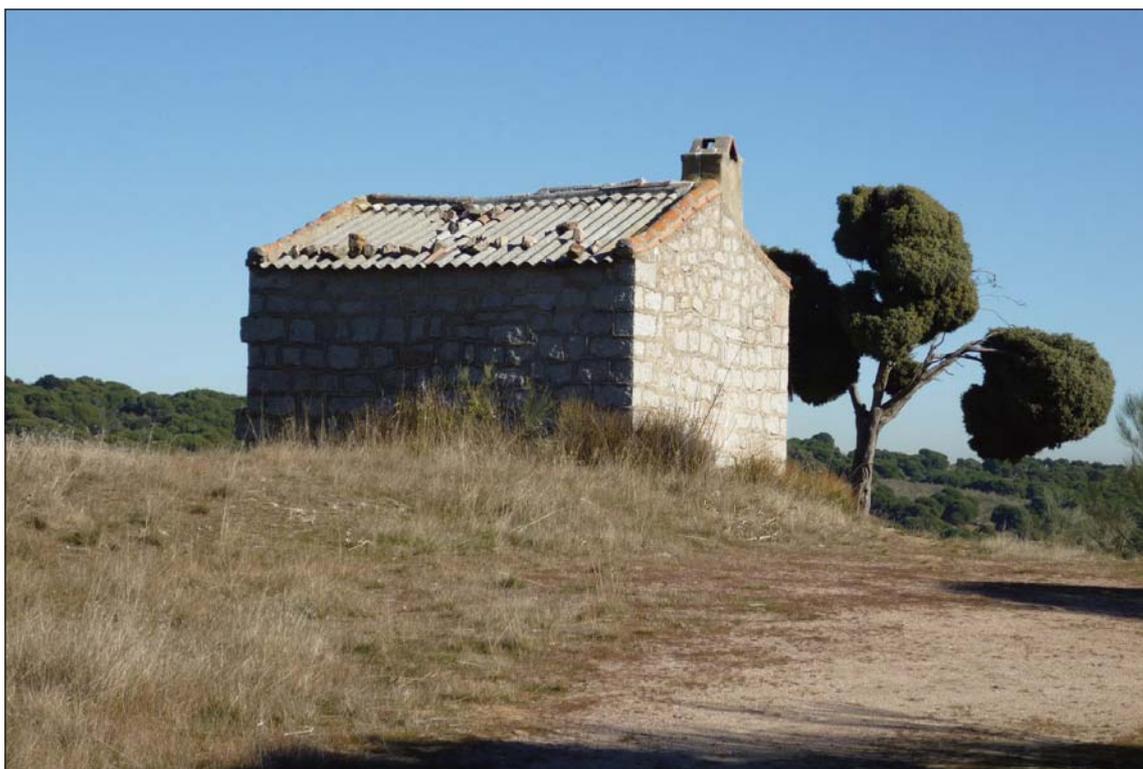
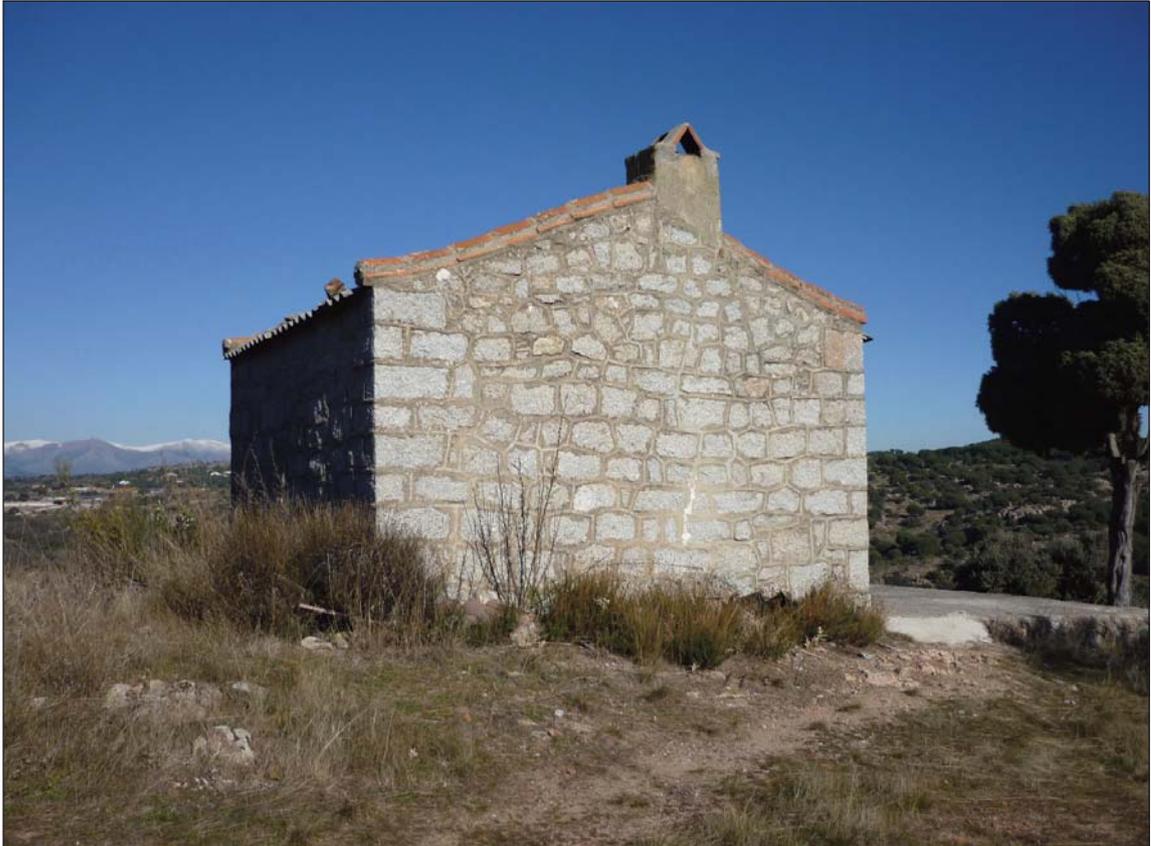
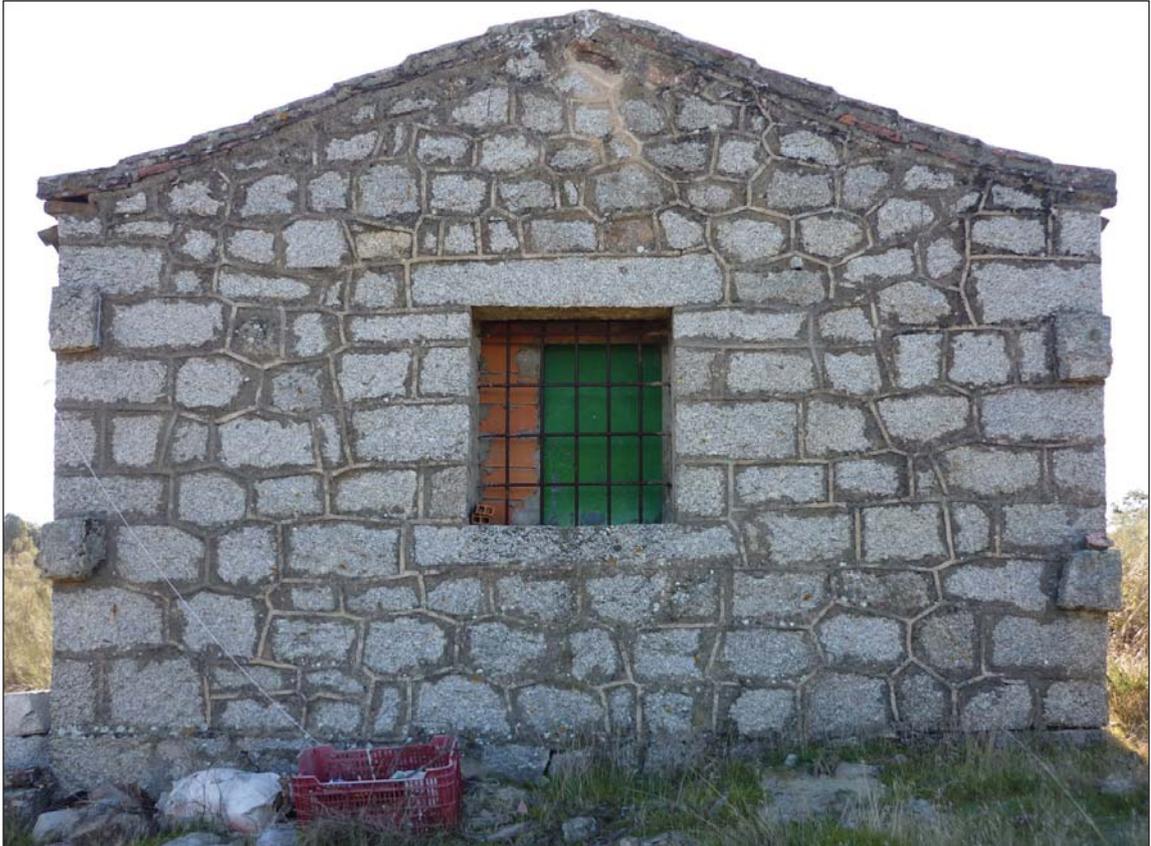
### FOTOS

Casilla de mampostería de granito y excelente factura, con llagueado tradicional. Mide aproximadamente 4,5 x 4 metros y una altura a alero entre 2,80 y 3,80 m y 4,20 a cumbre medido en la fachada sur. La cubierta original de teja a dos aguas ha sido sustituida por planchas de Uralita. Su testero sur está coronado por una pequeña chimenea. Tiene una perfecta orientación N-S. En cartografía de mediados de 1960 figura como "casa del guarda".

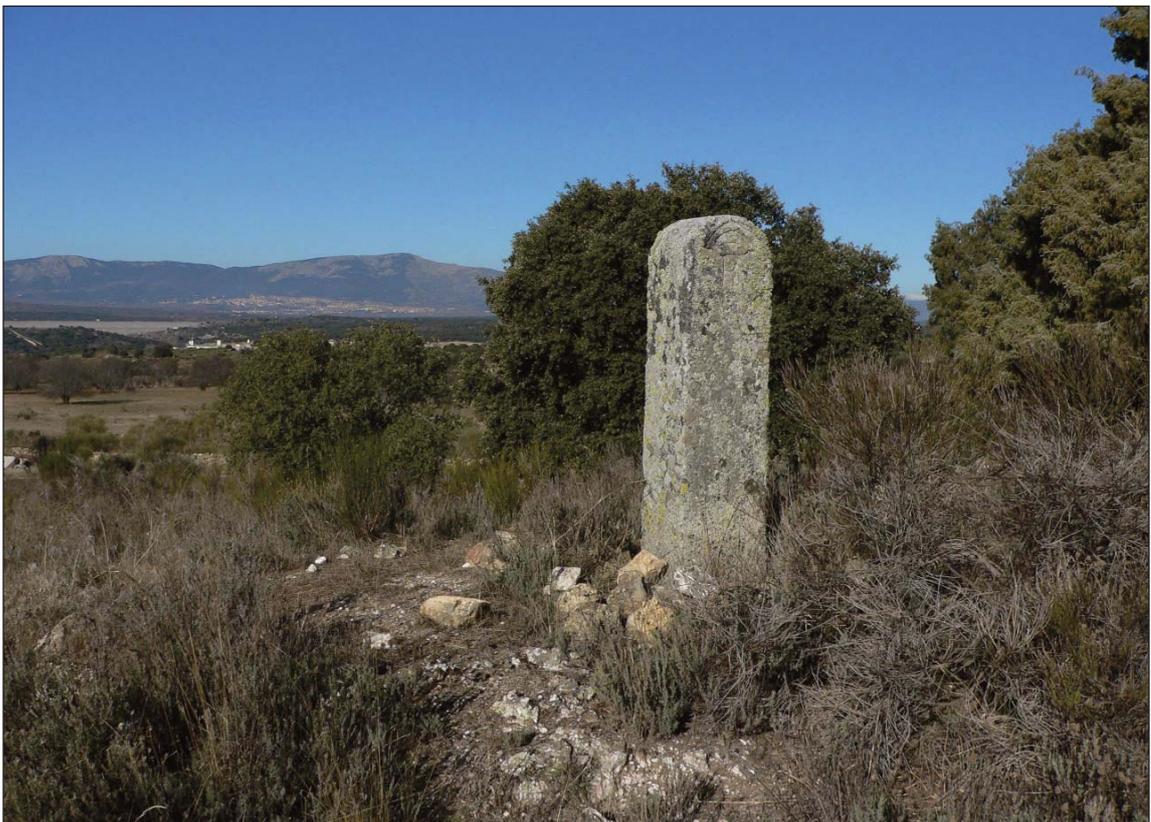
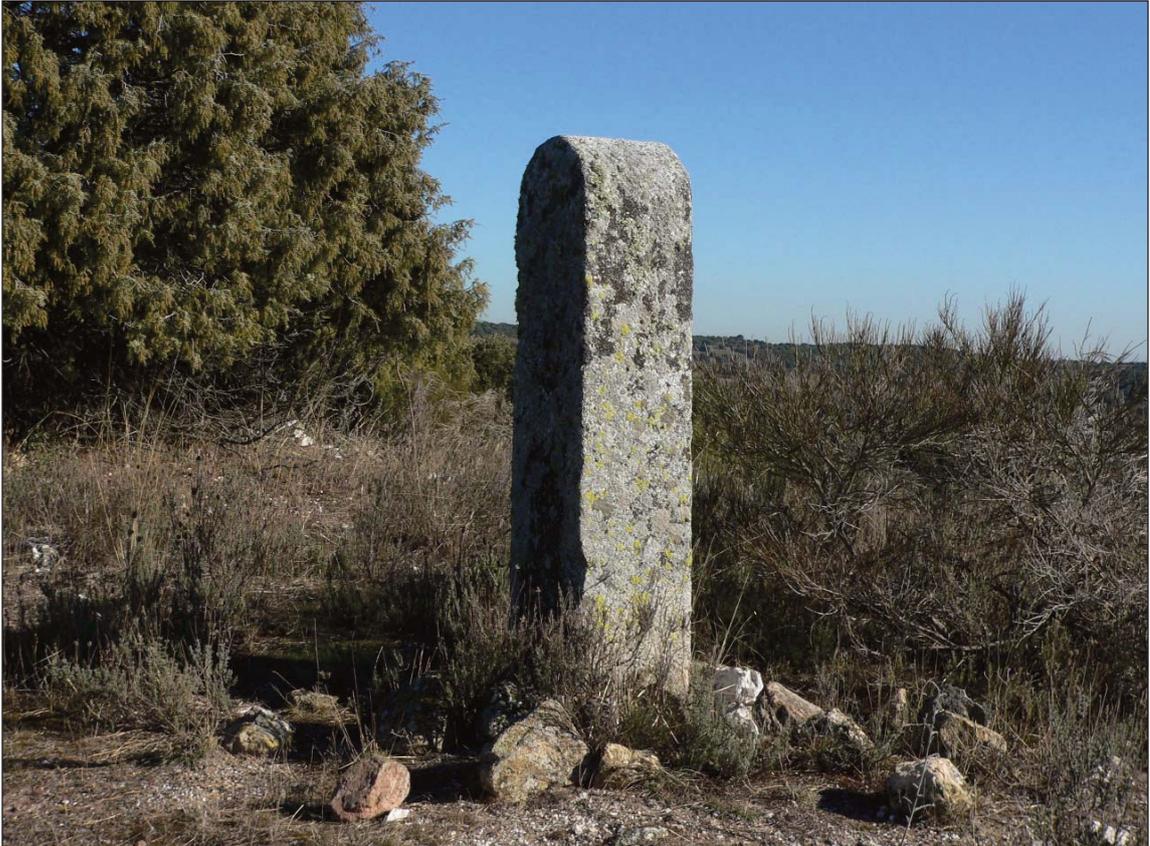
### FOTOS

Hito de granito, de 160 cm de alto y sección rectangular de 42 x 32 cm, coronación redondeada, que delimita un antiguo coto real. Es similar a los otros que existen en Colmenarejo (Fichas nº 11 y 20) y en otros lugares de la comarca. En la cara Oeste, bajo una corona real toscamente labrada, figura la inscripción "Bedado de caza menor. Año de 1793". En la cara opuesta (este) figura solo la corona real.

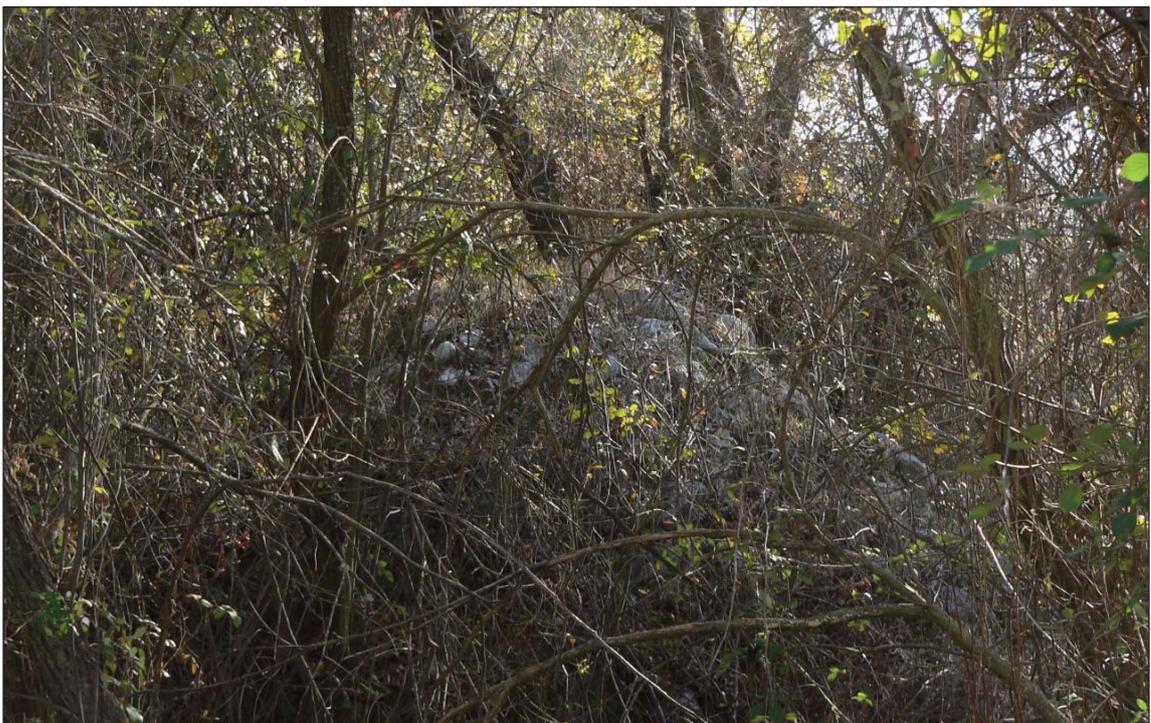
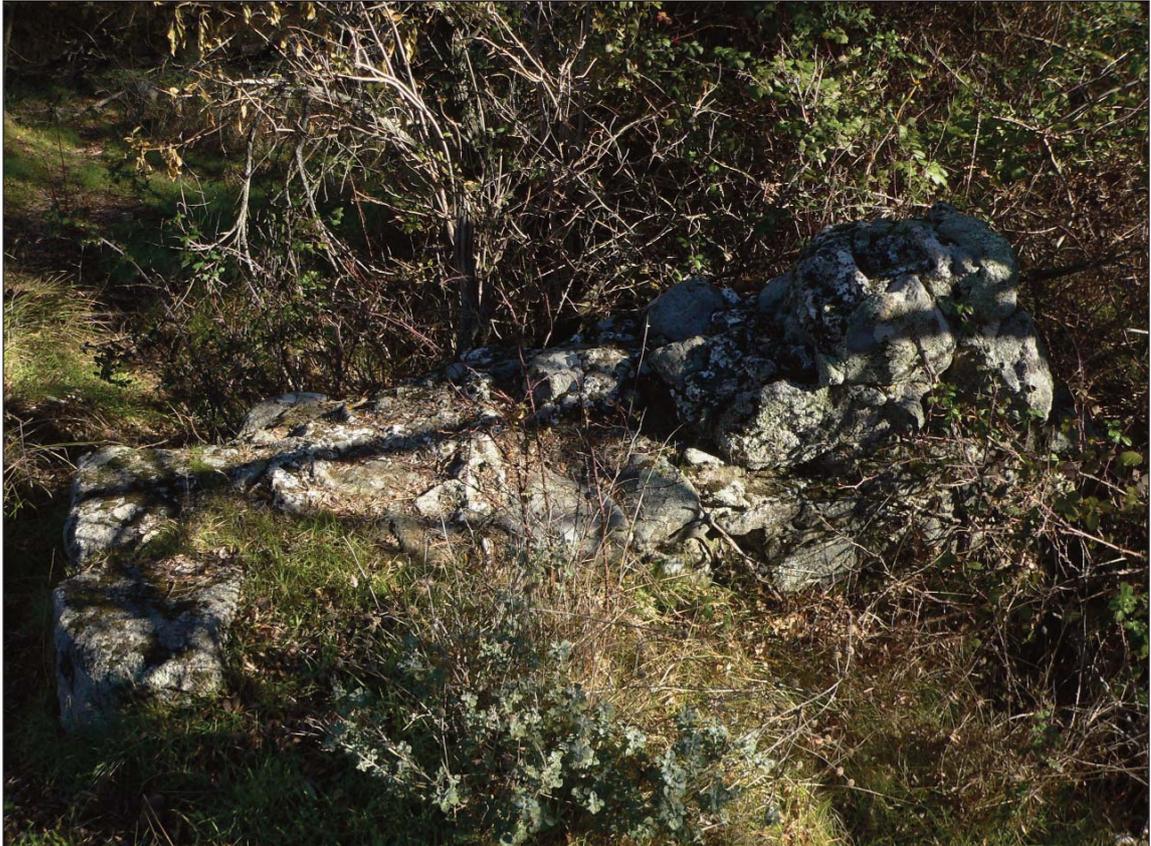
### FOTOS

Se trata de los restos de un puente sobre el río Aulencia datado en los siglos XV- XVI (Vallespín Gómez, O.), situado en el histórico camino de Robledo de Chavela. Una vez arruinado (quizá durante la invasión napoleónica), este camino pasa a llamarse en cartografía antigua "Camino del puente caído". No debe confundirse con el puente romano de la Ficha 19. Los restos visibles se distribuyen a ambos lados del río. Tienen mayor entidad los del lado de Colmenarejo, aunque debido al vallado de una finca particular, son de muy difícil acceso. Estos restos resultan difíciles de identificar debido a la exuberante vegetación de ribera.

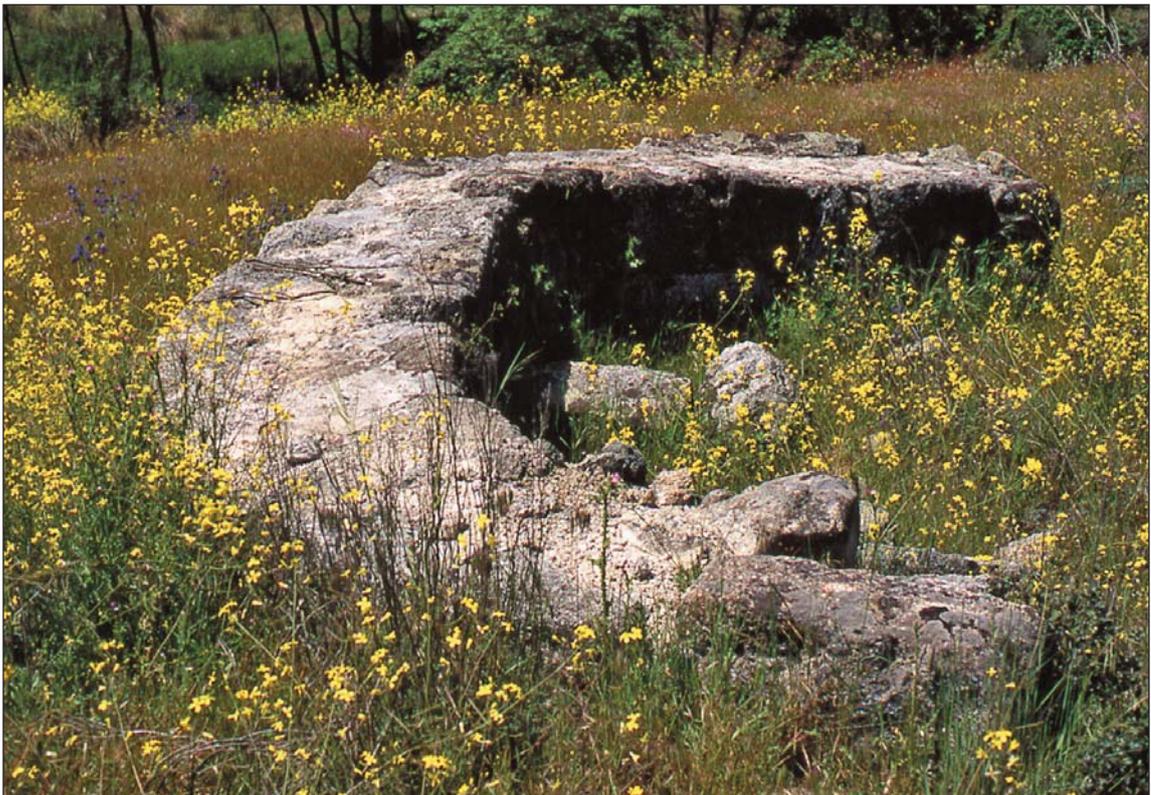
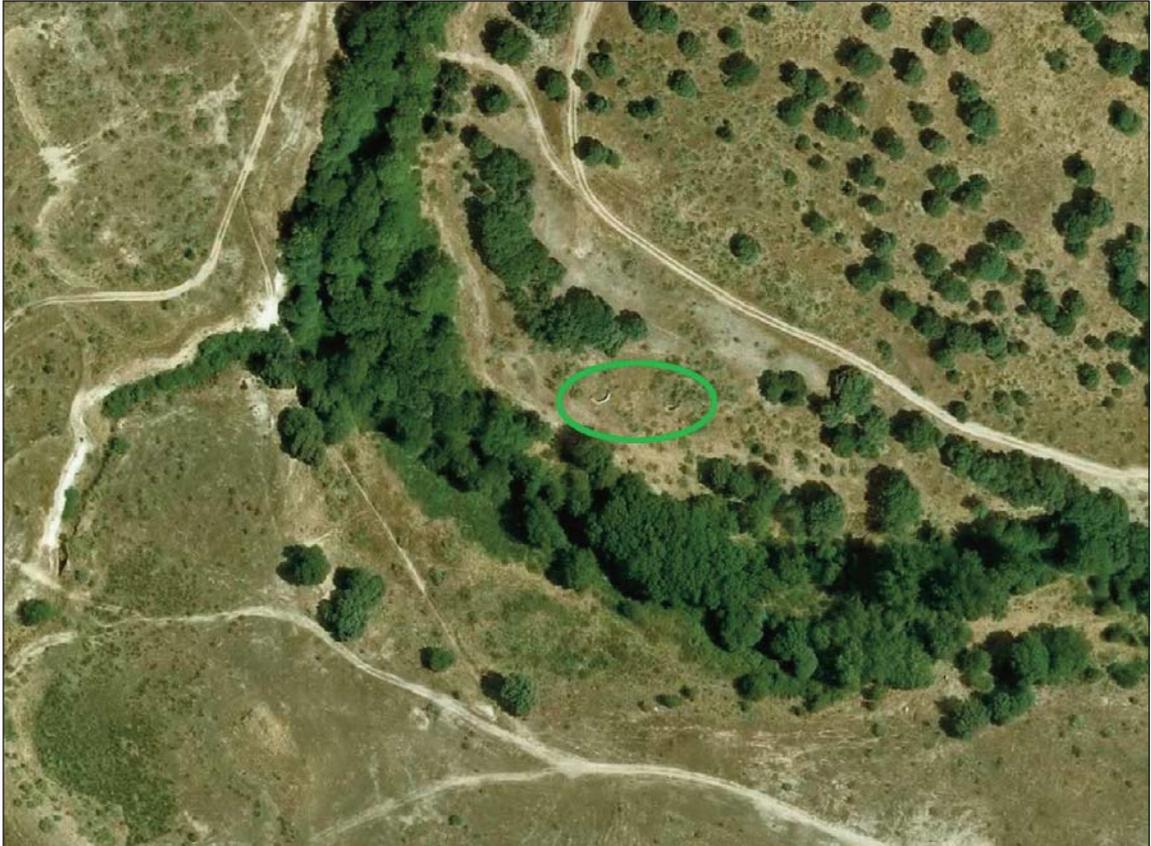
### FOTOS

Se trata de dos parapetos para artillería, en forma de media luna y una altura de 1 metro, realizados en mampostería de granito y hormigón. Construidos por el mando Republicano, seguramente una vez estabilizado el frente o previamente a la ofensiva de Brunete. De su orientación se desprende su finalidad, que sería proteger el paso situado aguas abajo, en la confluencia del Aulencia con el Guadarrama. Se conservan dos de estas estructuras, separadas por pocos metros, además de pequeñas trincheras y polvorines situados tras ellas para almacenar la munición. Actualmente se encuentran en una finca particular inaccesible.

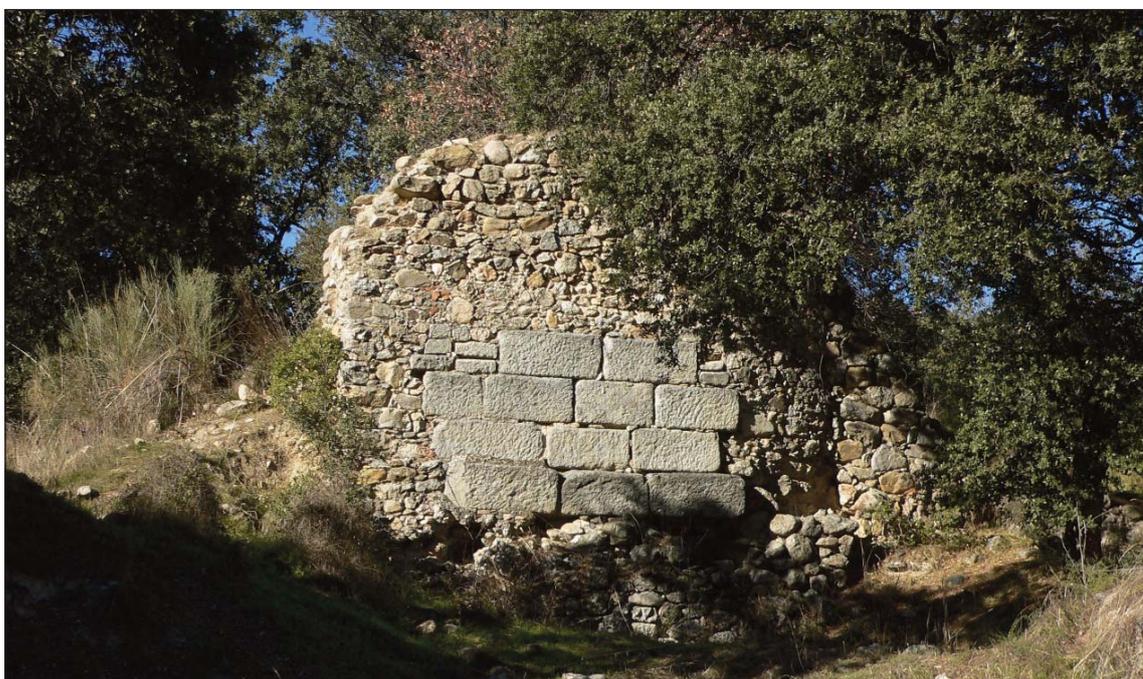
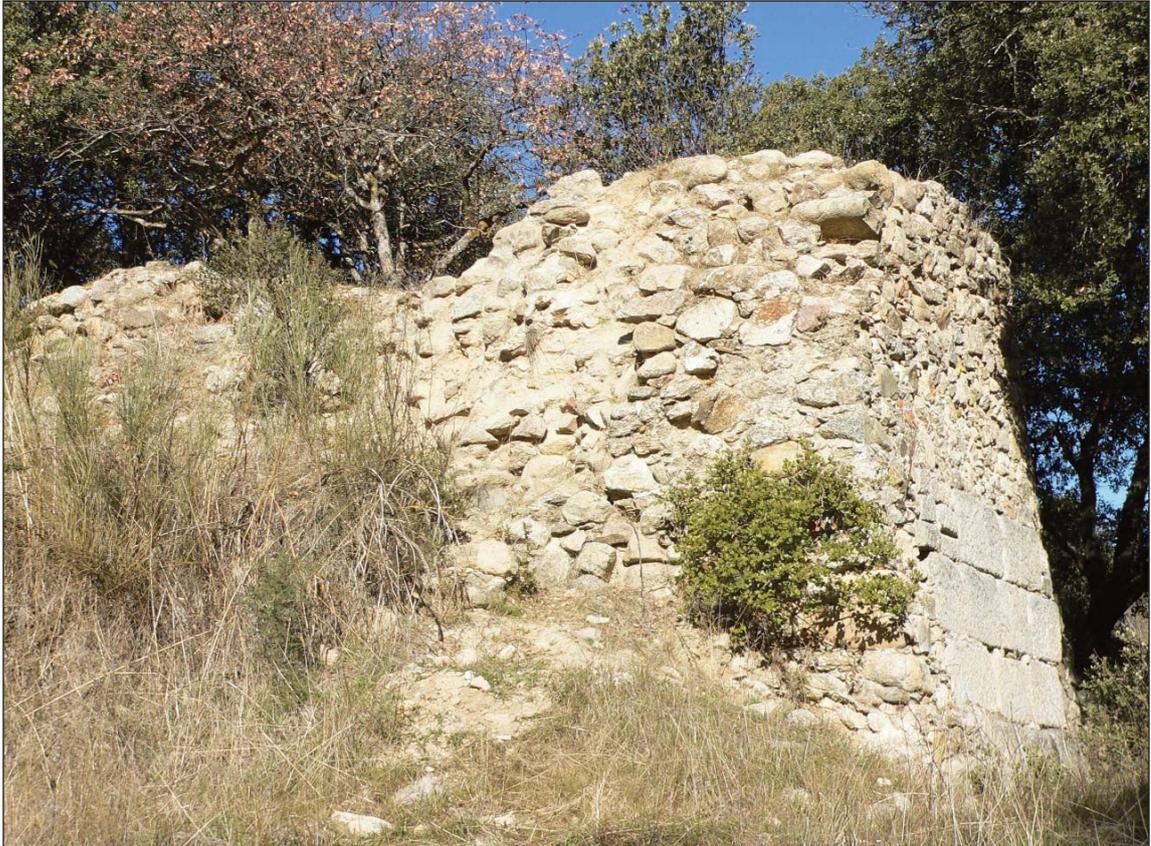
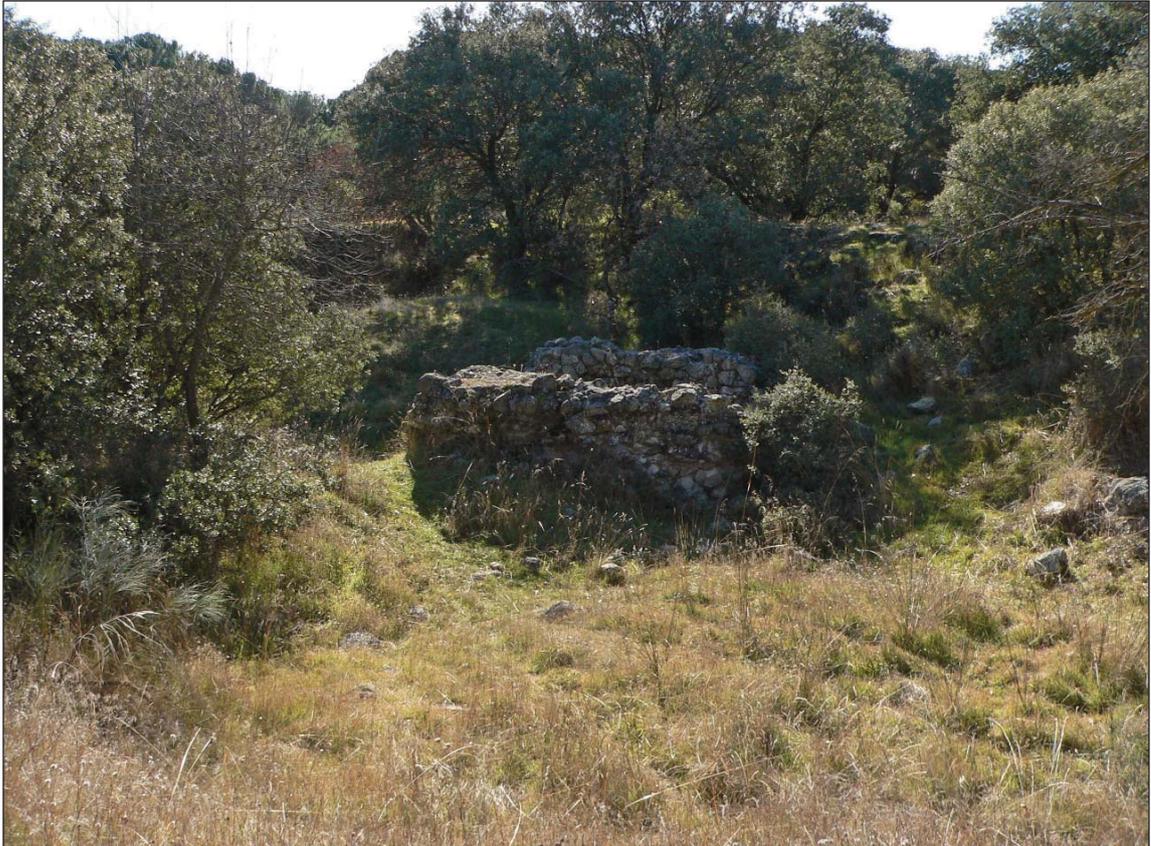
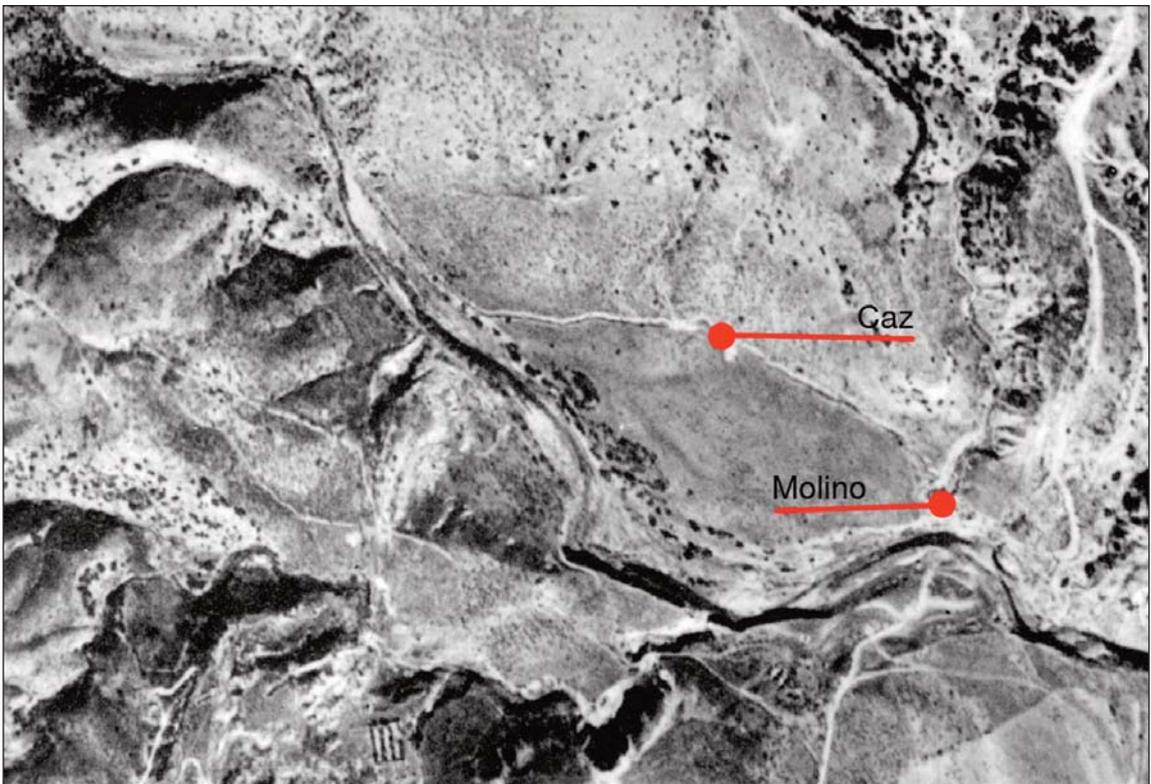
### FOTOS

Restos de un molino, el mayor de la zona, denominado en los documentos antiguos "Molino del Sr. Méndez" y modernamente "Molino del Puente Caído". Se trata de un molino de considerable tamaño, cuyas estructuras medianamente conservadas, incluyen el cubo, en cuyo frente se embuten varios sillares, previsiblemente de alguno de los dos puentes que cruzaron el Aulencia en las proximidades, más probablemente el del siglo XV-XVI. Este molino, cuyas estructuras principales se distribuyen en una superficie de unos 500 m<sup>2</sup>, posee un caz de unos 650 m, que deja restos apreciables en varios de sus tramos.

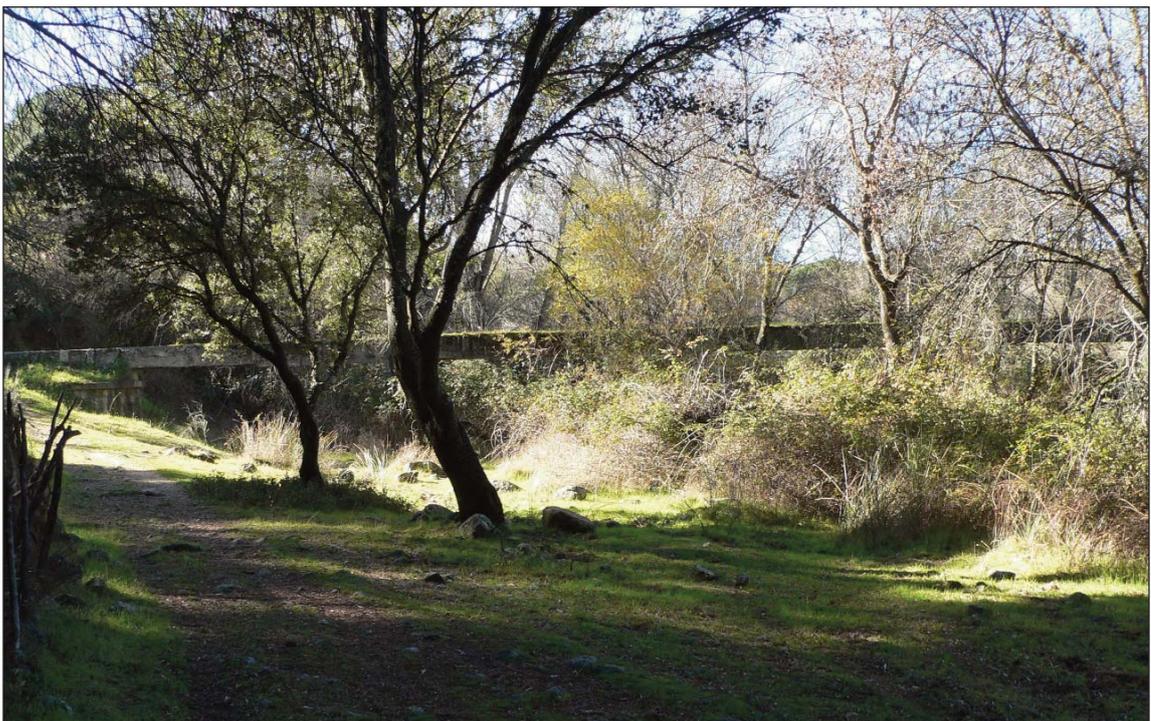
### FOTOS

Acueducto sobre el río Aulencia, con una longitud de 63 metros y un ancho de 80 cm, construido hacia 1945 para el suministro de agua procedente de la presa del Aulencia. Se apoya sobre dos pilares de mampostería de granito llagueada. Realizado en hormigón y canalización formada por bovedilla de ladrillo. El estado de la estructura es muy bueno, aunque el revestimiento superior de ladrillo de la canalización está en mal estado. Se conservan pequeños tramos de una barandilla de cable de acero sobre barras del mismo material. Este acueducto se utiliza actualmente para vadear el Aulencia. En cabecera posee un registro con las llaves de paso.
