PROPUESTA DE  
**CATÁLOGO DE BIENES  
DE INTERÉS PATRIMONIAL**  
EN EL ÁMBITO RURAL  
**COLMENAREJO**

Enero de 2015

**ALTERNATIVA por Colmenarejo**

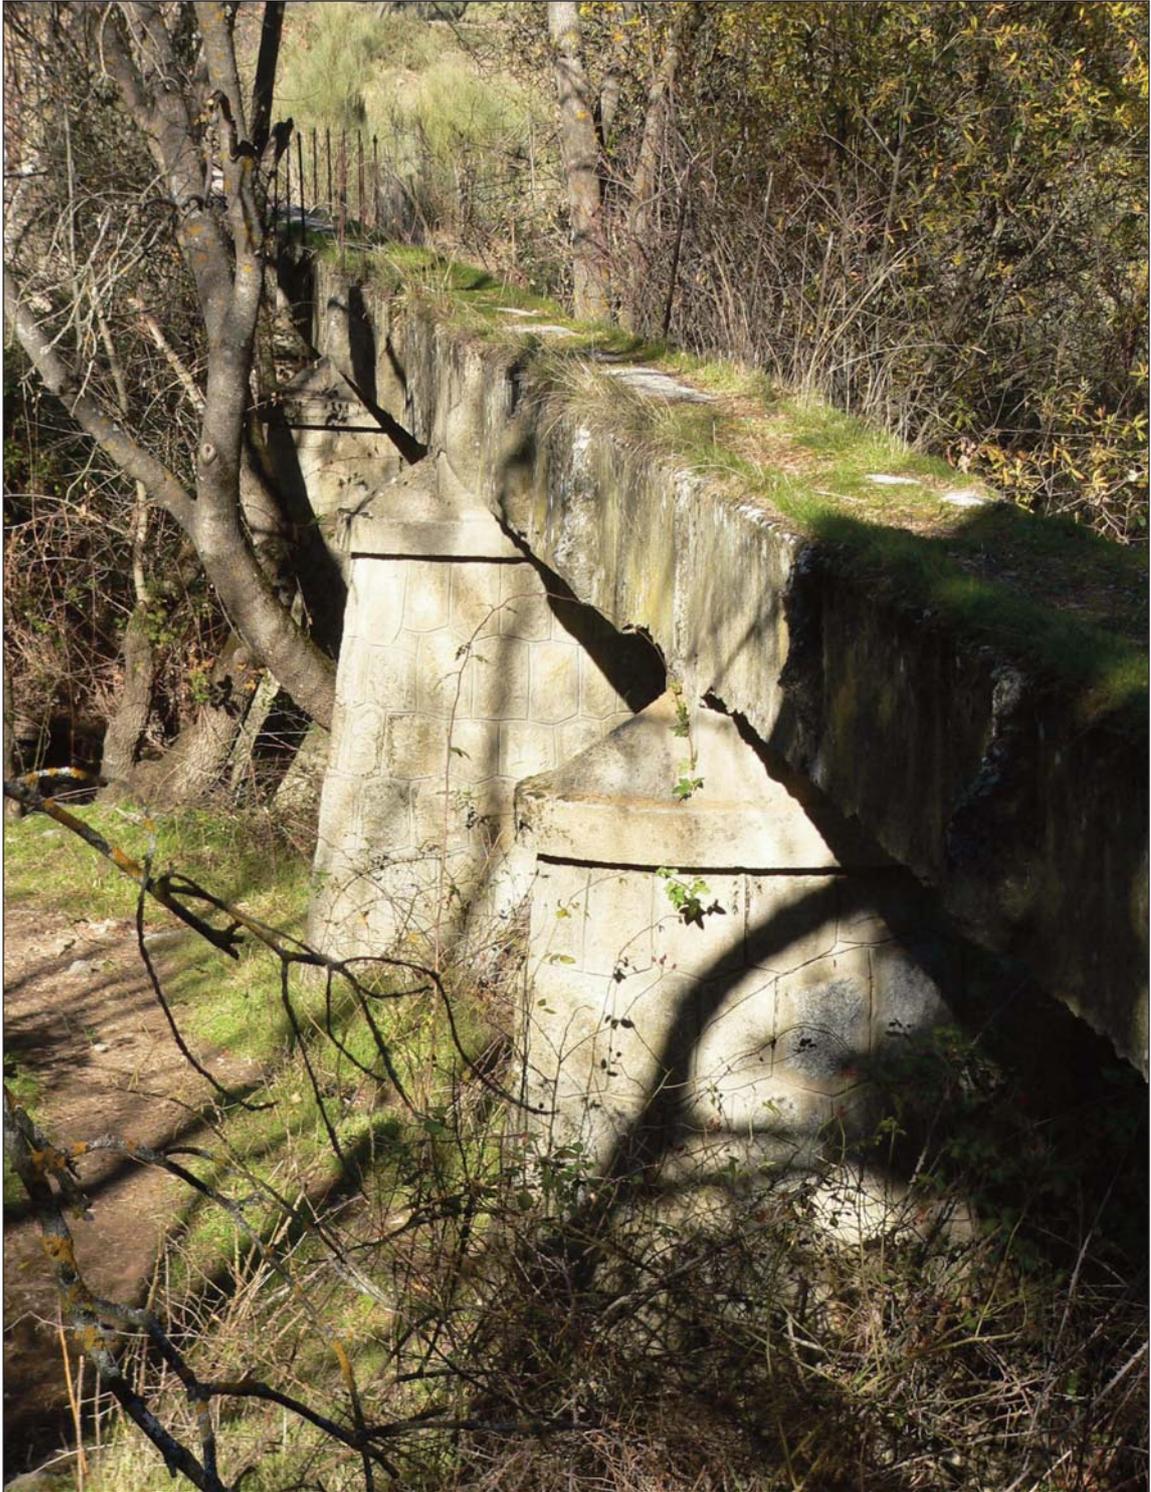
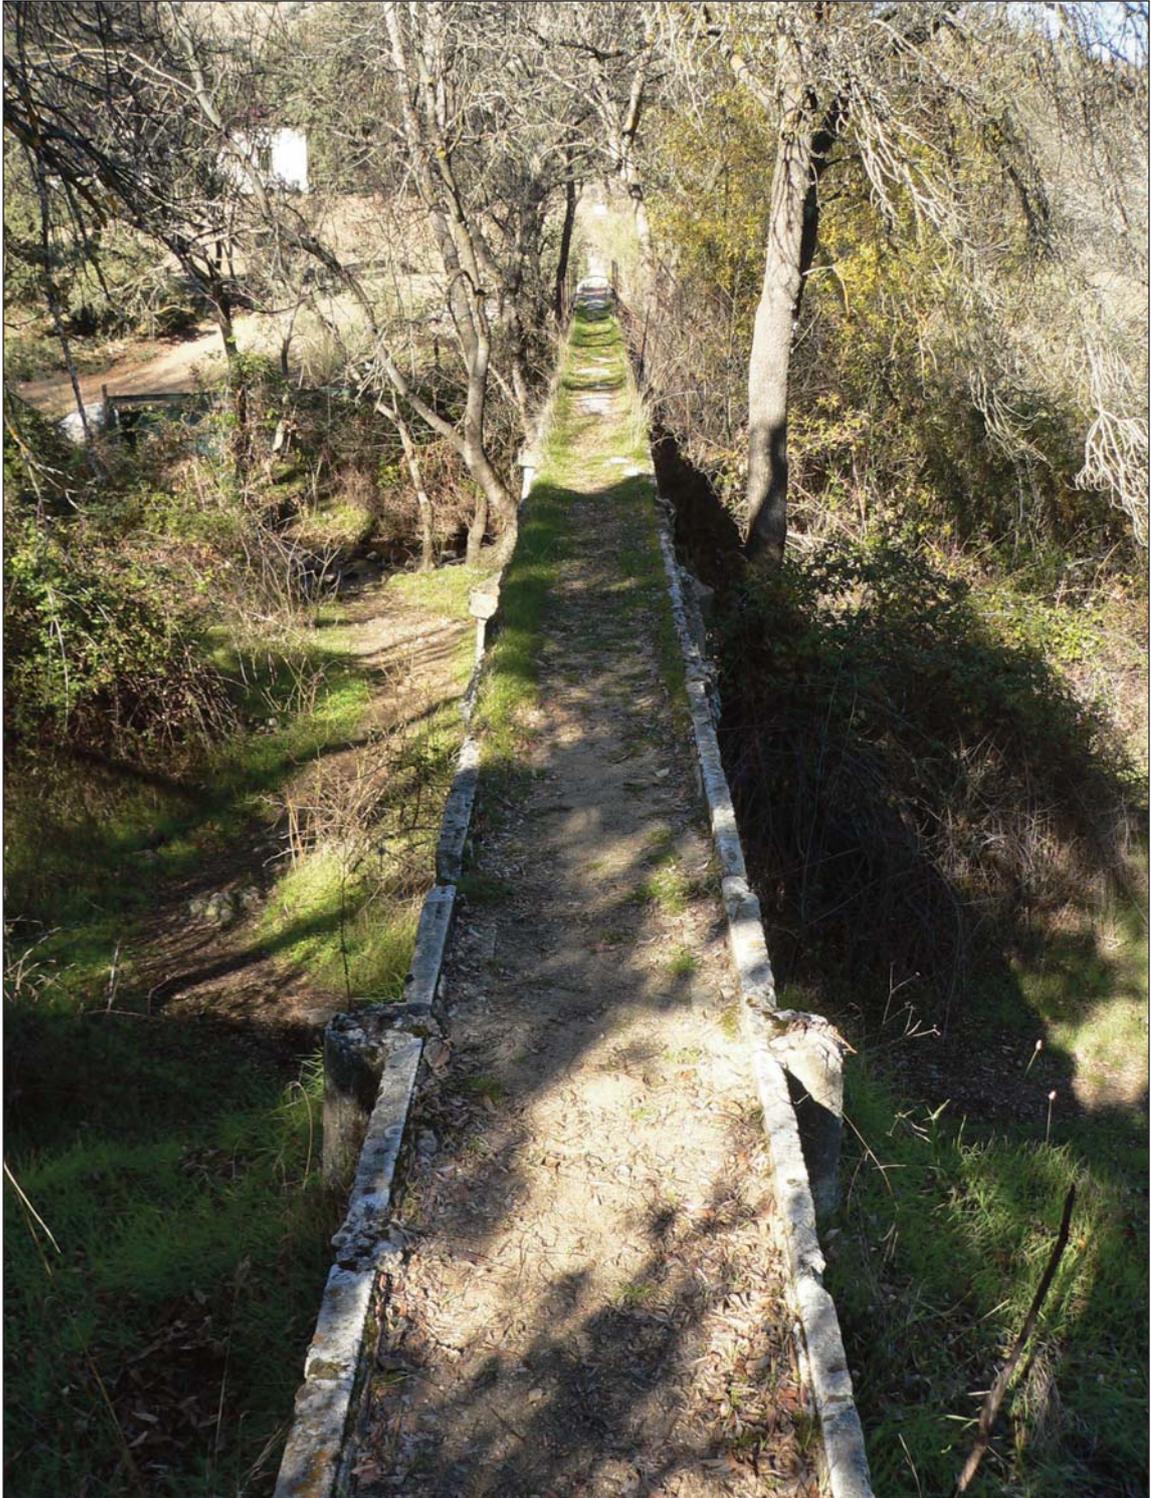
## FICHA Nº 17

Acueducto sobre el río Aulencia, con una longitud de 63 metros y un ancho de 80 cm, construido hacia 1945 para el suministro de agua procedente de la presa del Aulencia. Se apoya sobre dos pilares de mampostería de granito llagueada. Realizado en hormigón y canalización formada por bovedilla de ladrillo. El estado de la estructura es muy bueno, aunque el revestimiento superior de ladrillo de la canalización está en mal estado. Se conservan pequeños tramos de una barandilla de cable de acero sobre barras del mismo material. Este acueducto se utiliza actualmente para vadear el Aulencia. En cabecera posee un registro con las llaves de paso.

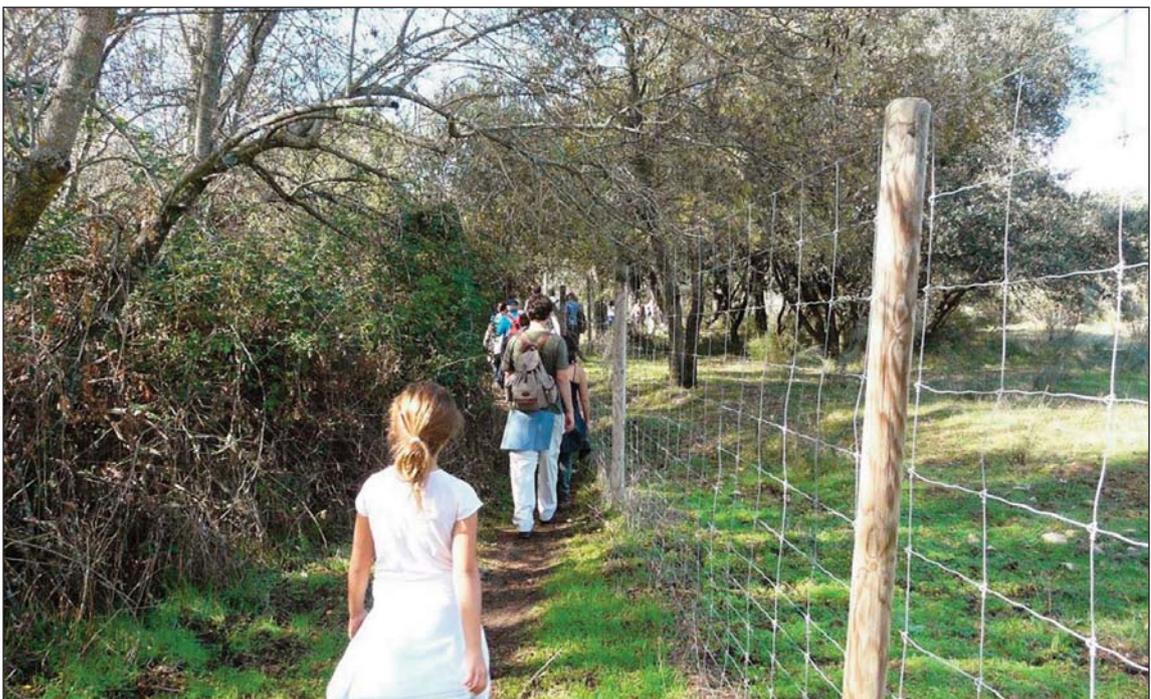
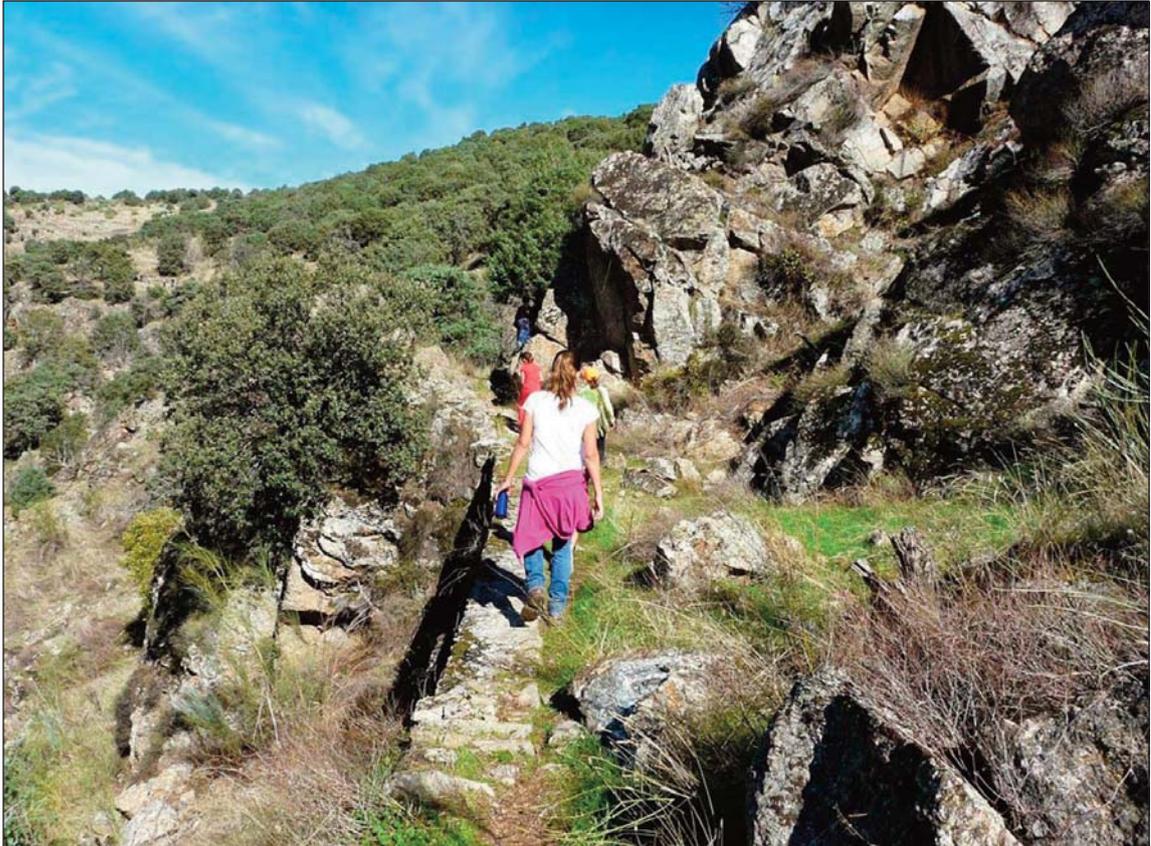
### FOTOS

Se trata de una senda formada sobre la conducción de agua procedente del embalse del Aulencia, localmente conocido como Presa Vieja. Realizada hacia 1945, constituye, casi con total seguridad, un camino de servidumbre para el mantenimiento de dicha conducción. Es una senda muy utilizada por caminantes y ciclistas debido a la gran belleza del paraje que atraviesa, un encajonamiento del río Aulencia, conocido como "cañón del Aulencia". El ancho oscila entre 1 y 1,5 metros, con una longitud de 3,6 Km.

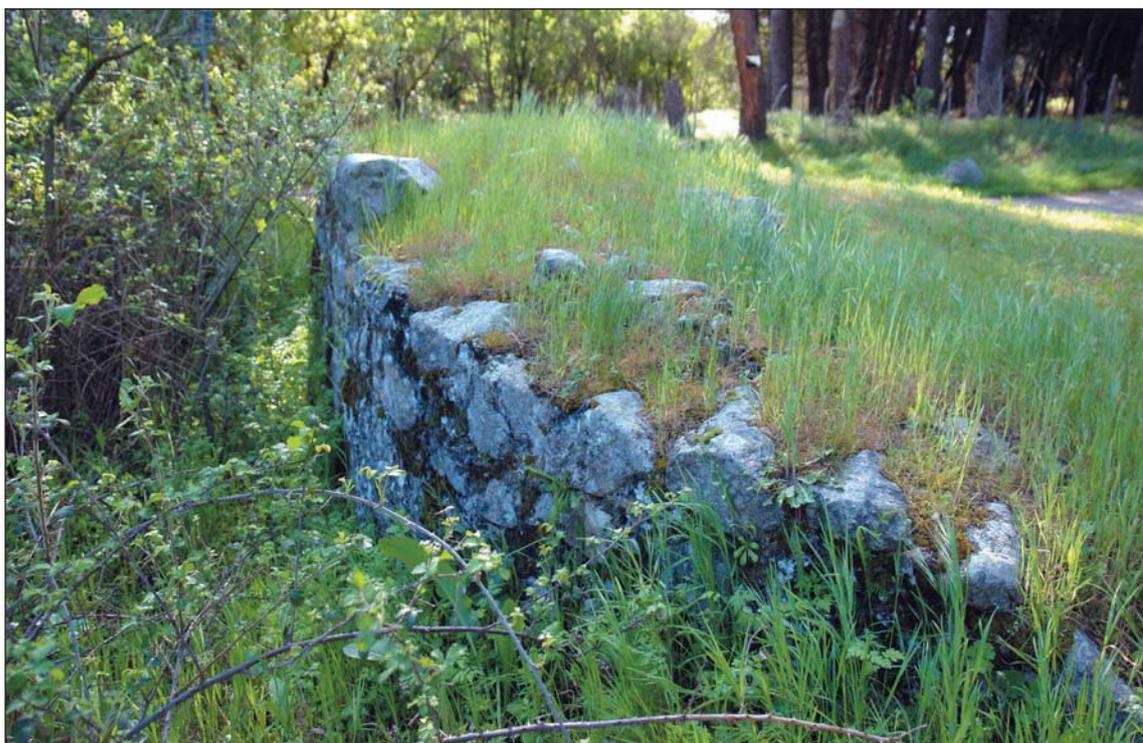
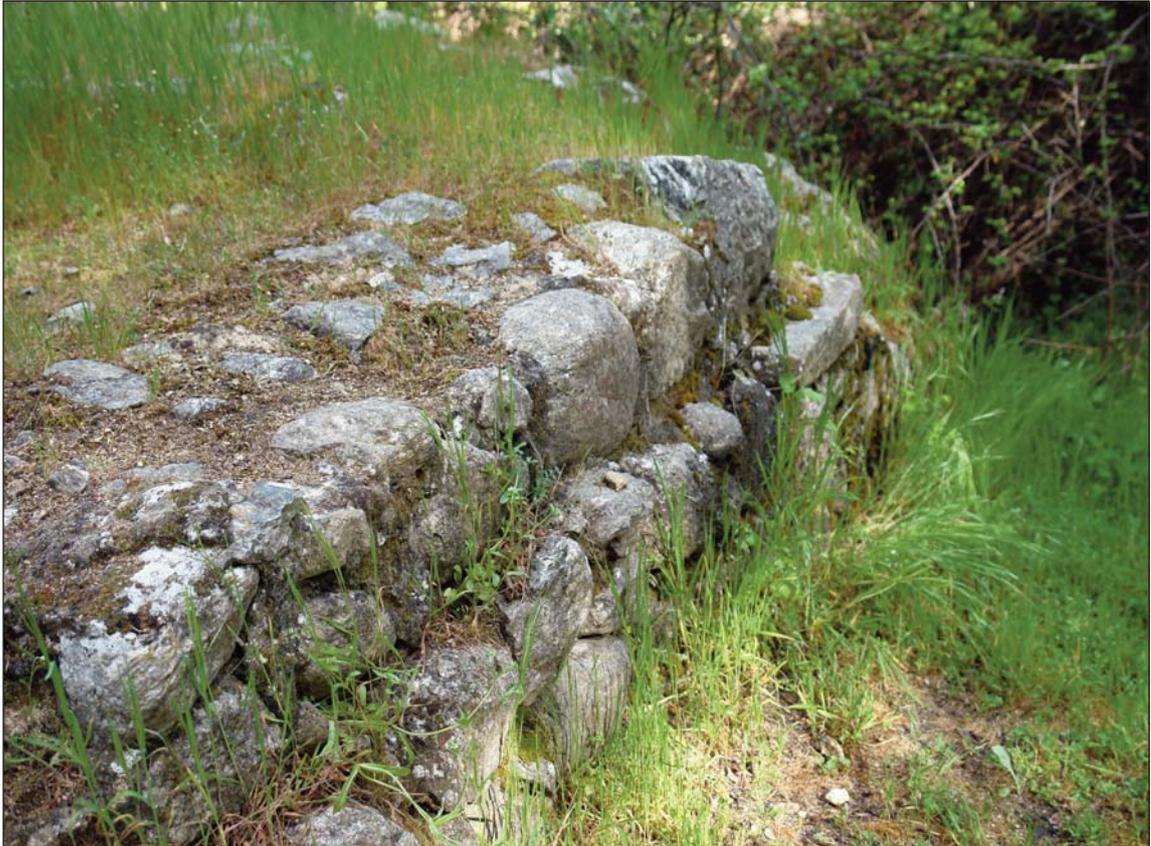
### FOTOS

Restos de un puente romano del siglo II (Vallespín Gómez, O. 2005. *El camino histórico de Colmenar Viejo a Madrid por Fuencarral*. Revista de investigación y divulgación. Asociación cultural "El Pico San Pedro". Cuadernos de Estudio nº 19). En la orilla de Valdemorillo se conserva el arranque de un tajamar, y en el lado de Colmenarejo, oculto entre maleza, un murete de contención y otras estructuras que no son visibles a simple vista, pero certificadas por E. Suja, J. Rodríguez-Morales y otros.

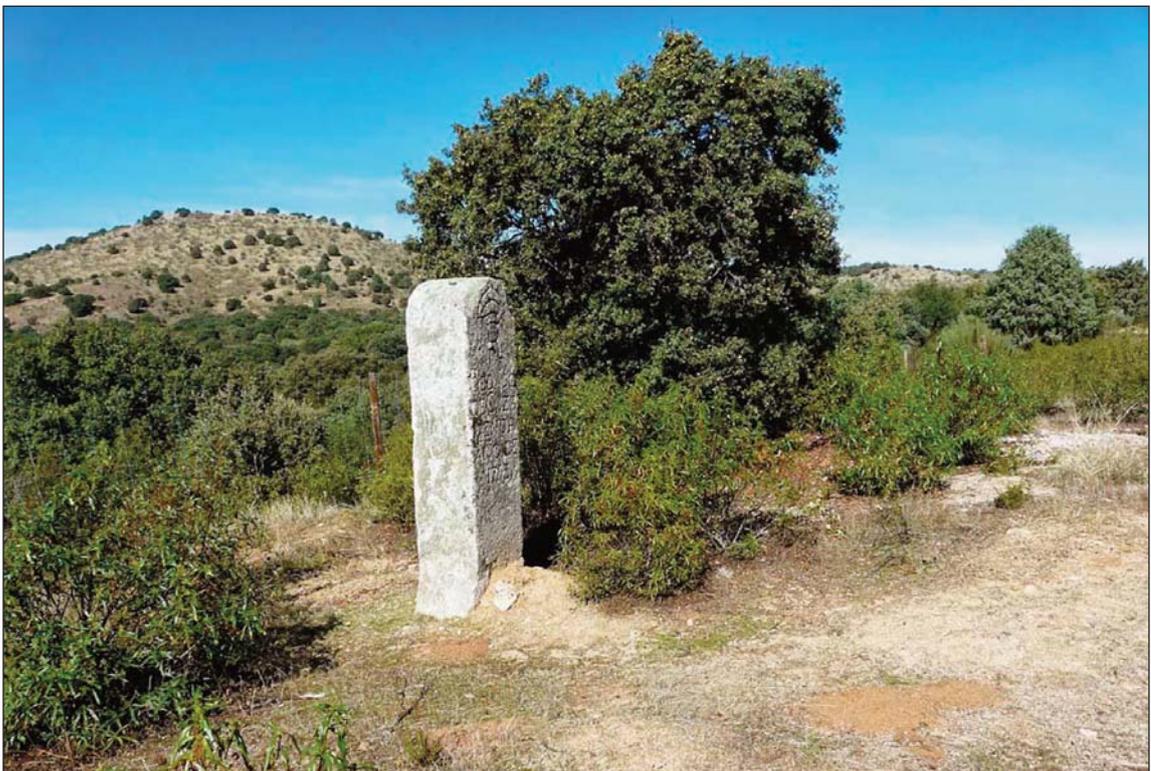
### FOTOS

Hito demarcando un coto real de 1793, similar al ya descrito en las Fichas 11 y 13.

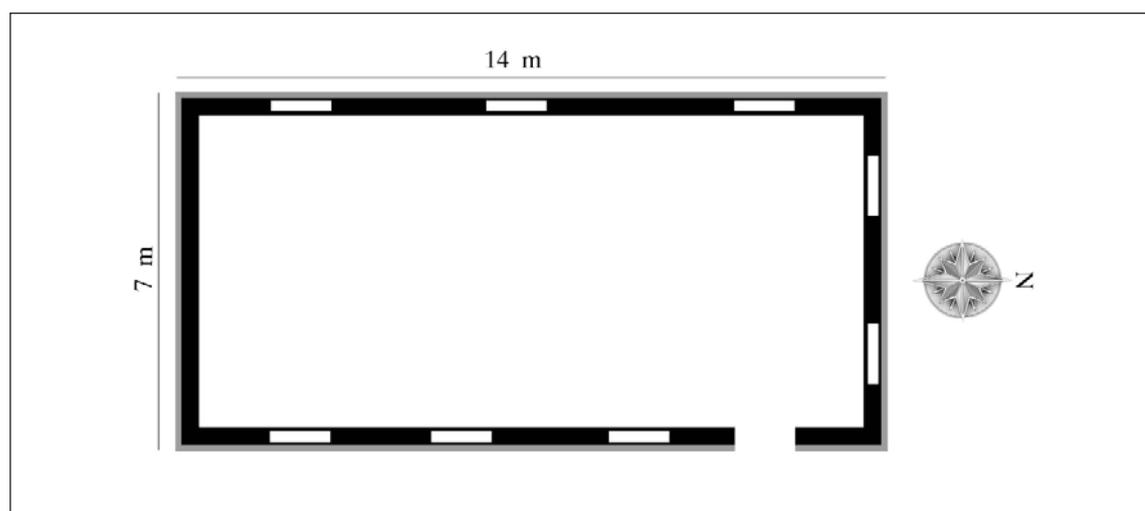
### DIBUJO

Edificio de mampostería tosca de granito, de 50 cm de espesor, en estado de ruina, que conserva algunas jambas y un dintel aunque ha perdido por completo una cubierta a dos aguas. Tiene una superficie aproximada de 98 m<sup>2</sup> y unas dimensiones de 7 x 14 m. Dispone de 8 ventanas, a las que se han arrancado jambas, dinteles y carpintería, y una puerta abierta al este. La edificación está en una ladera de fuerte pendiente, por lo que posee un zócalo de nivelación de planta ligeramente mayor que esta, que parte de la cota 0 al este hasta alcanzar la cota 180 cm al oeste. Sobre este zócalo se alzan los muros, con alturas variables en función del estado ruinoso, entre 130 y 280 cm. Quedan restos de un cuidado rejuntado en escamas en el muro norte.

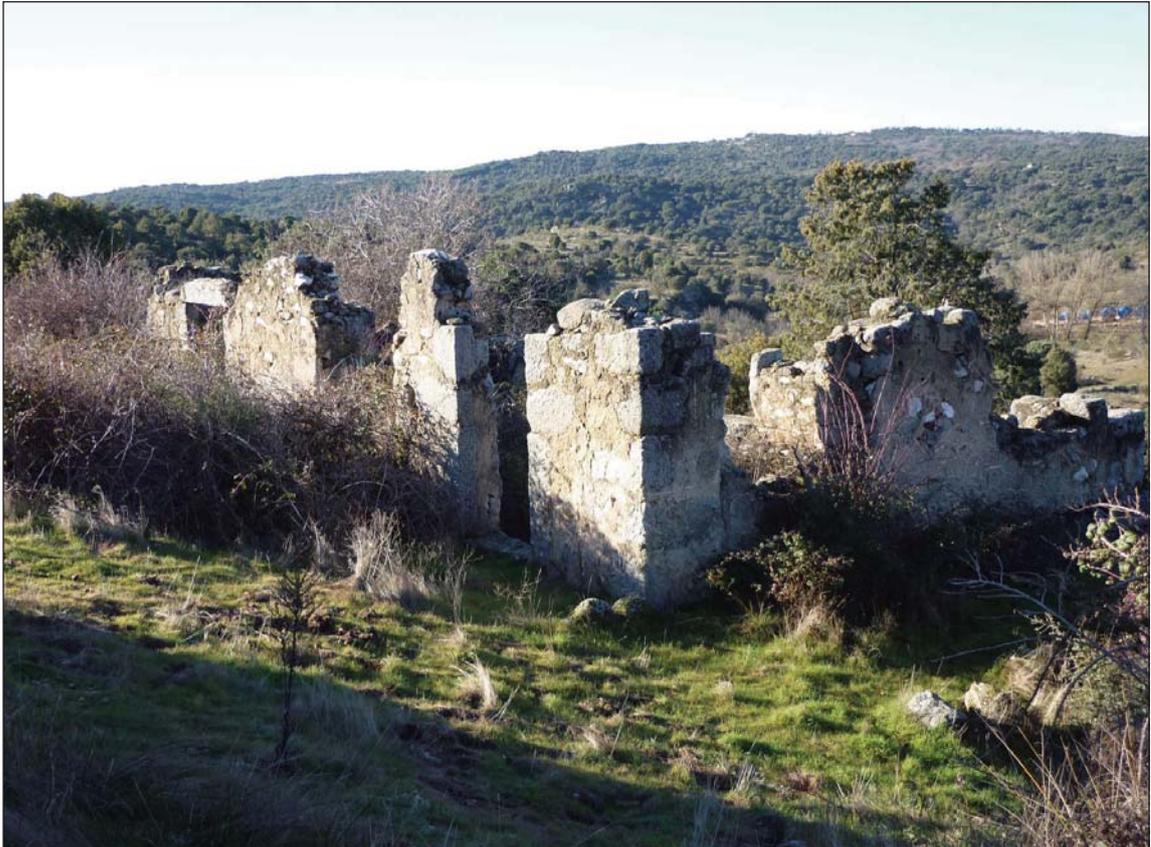
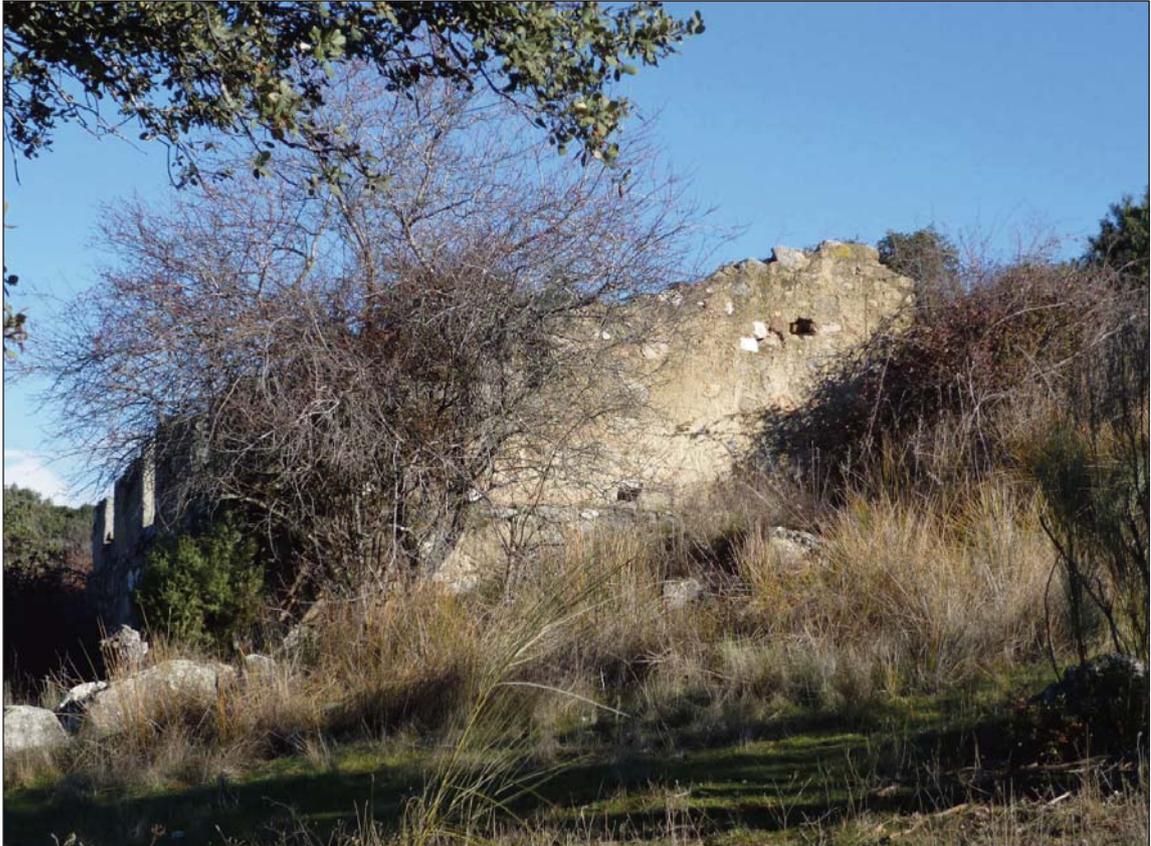
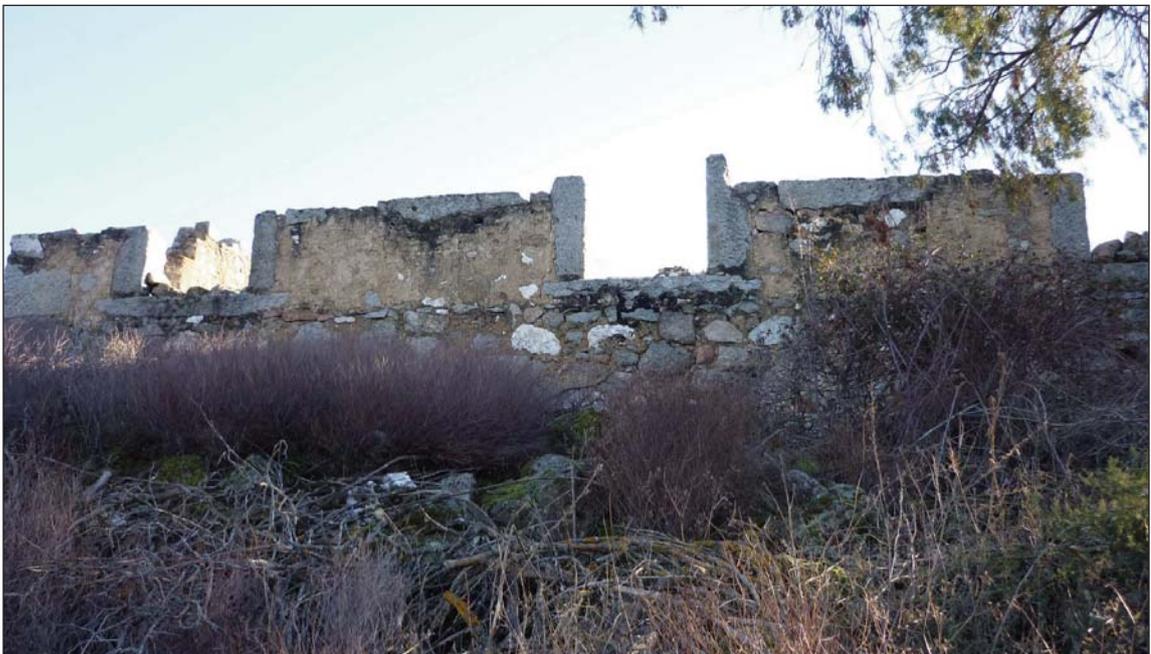
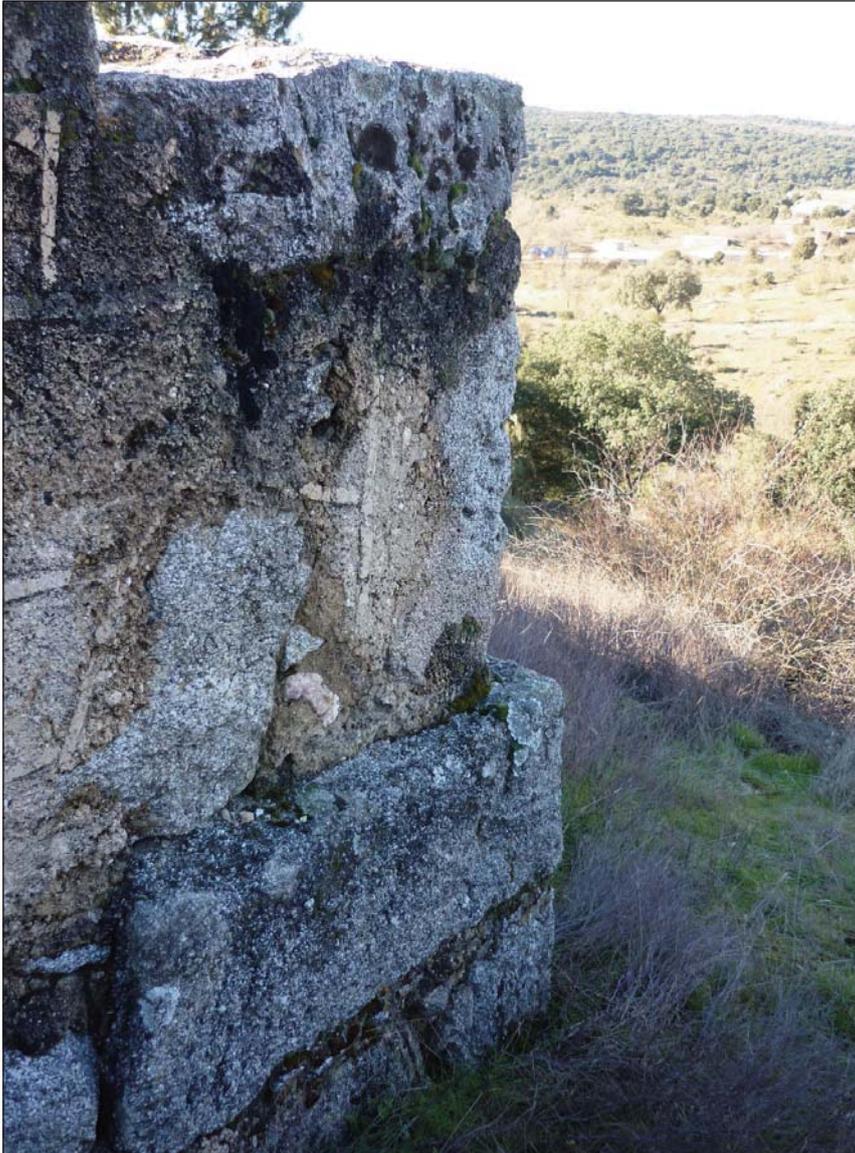
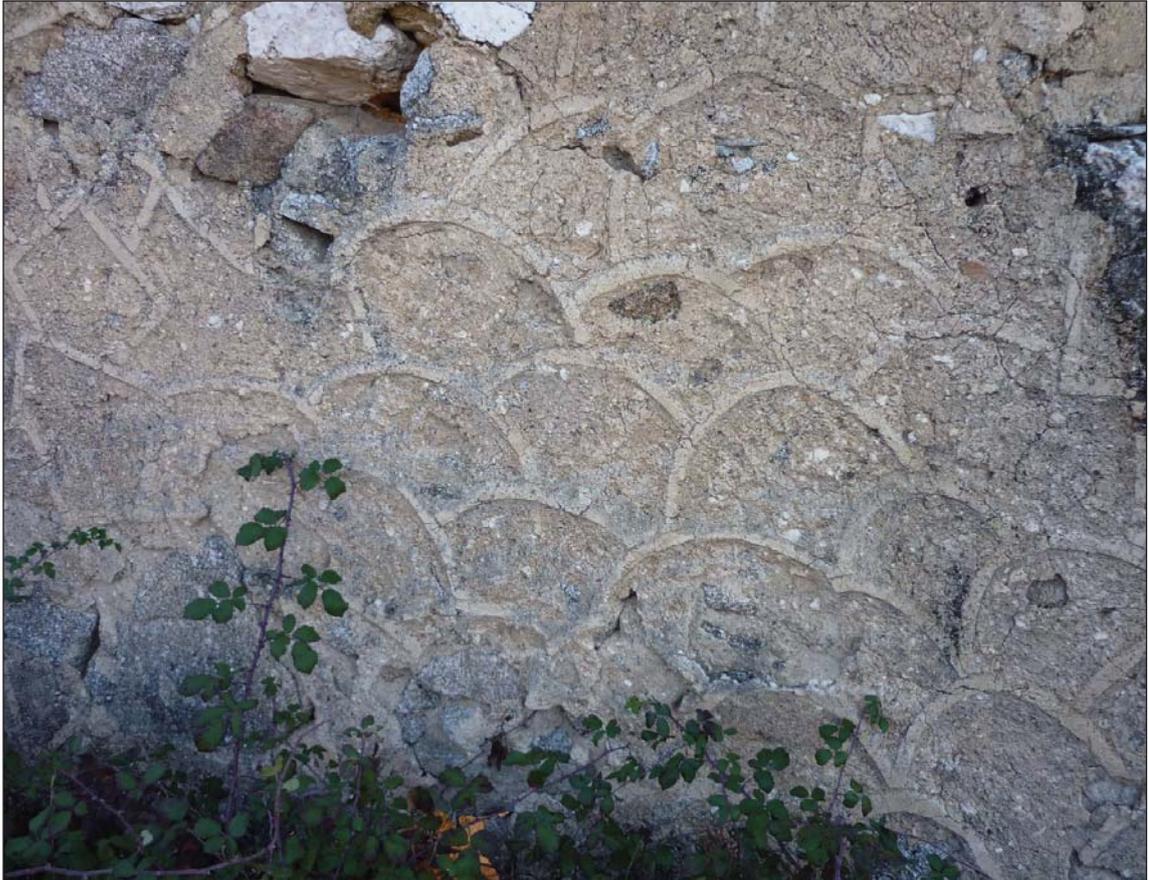
## FOTOS

Este edificio se encuentra muy cerca de una mina –Esmeralda- y junto a un filón de cuarzo, por lo que podría tener alguna relación con la minería. Parece corresponder a principios del siglo XX.

A unos 20 metros hay un pozo de agua de escaso diámetro, revestido de ladrillo hueco, que parece posterior.

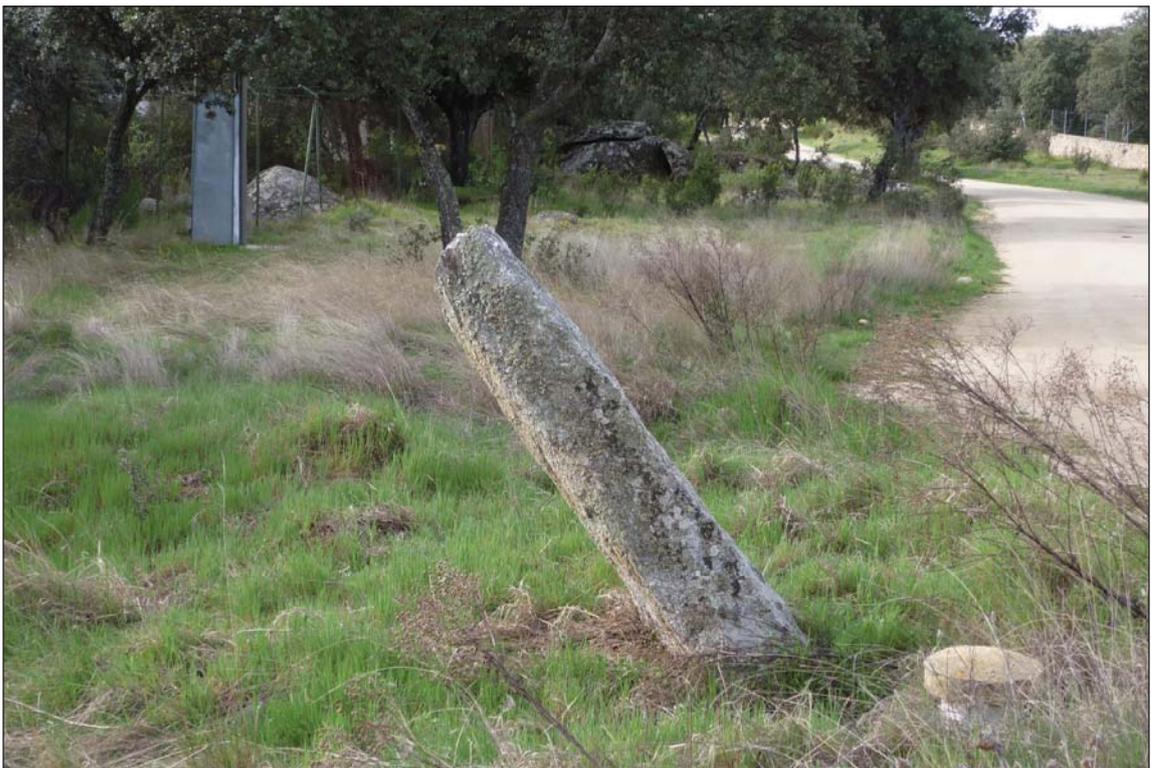
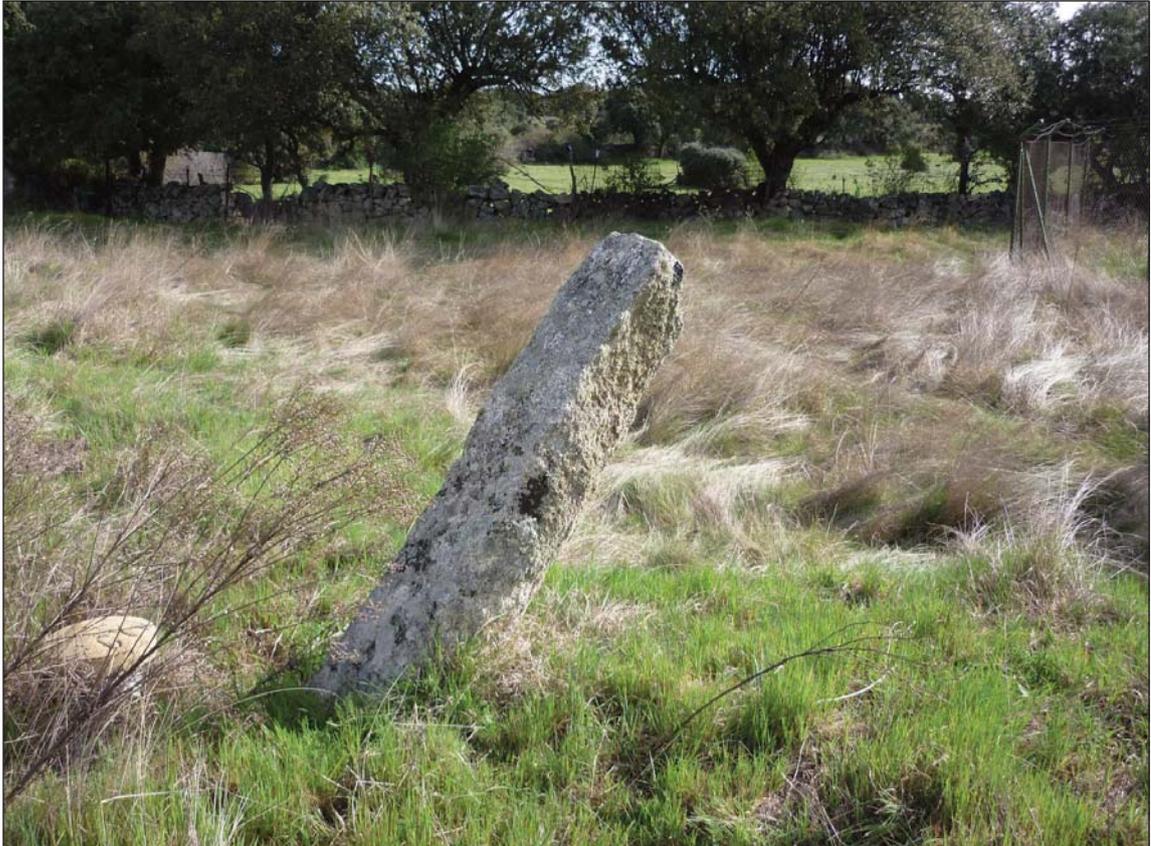
### FOTOS

Al igual que los mojones de la ficha nº 23, se trata de un mojón antiguo de señalización del Camino del Rey. En Colmenarejo hay bastantes mojones de este tipo, pero hemos elegido este y los de la ficha 23 por encontrarse en su lugar original y no haber sido utilizados para instalar alambradas o cercas, presentando el mismo aspecto que debieron tener hace más de 100 años. Es de granito de la zona y mide 35 cm de sección y 160 cm de alto. Necesita ser enderezado.

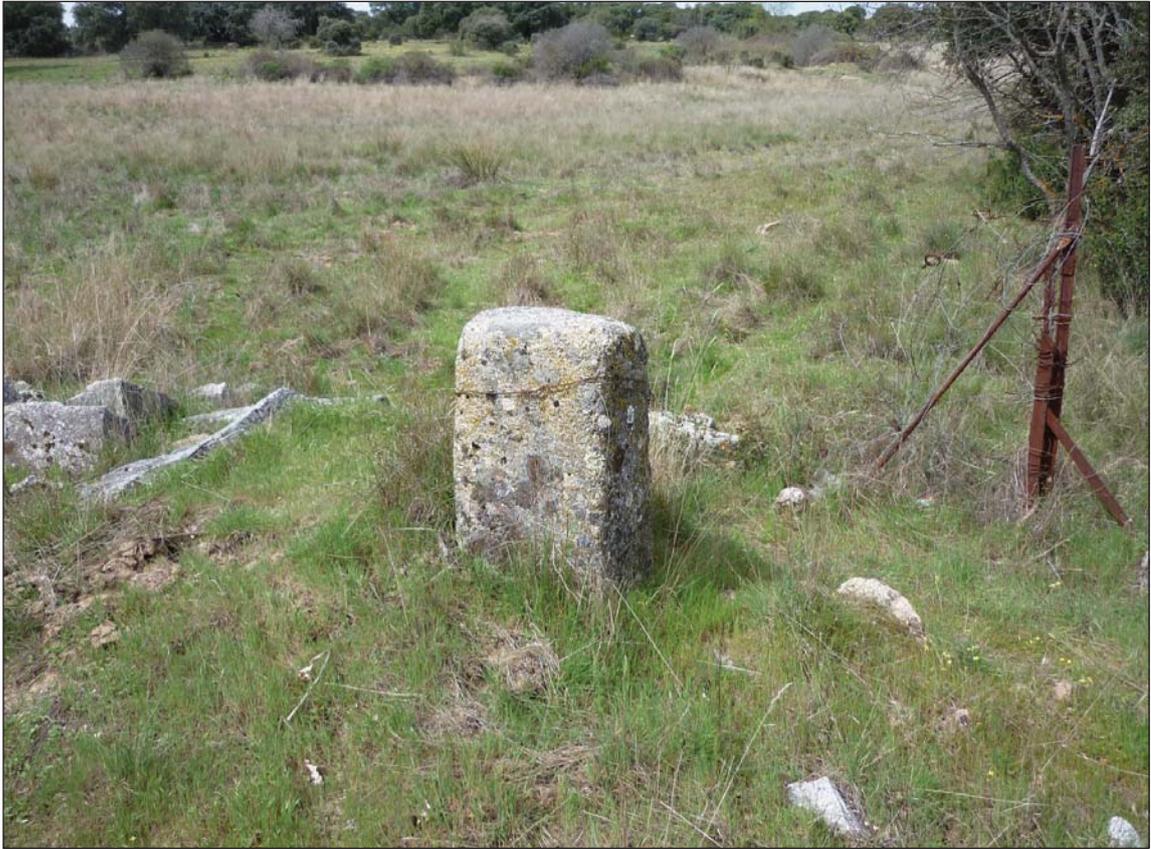
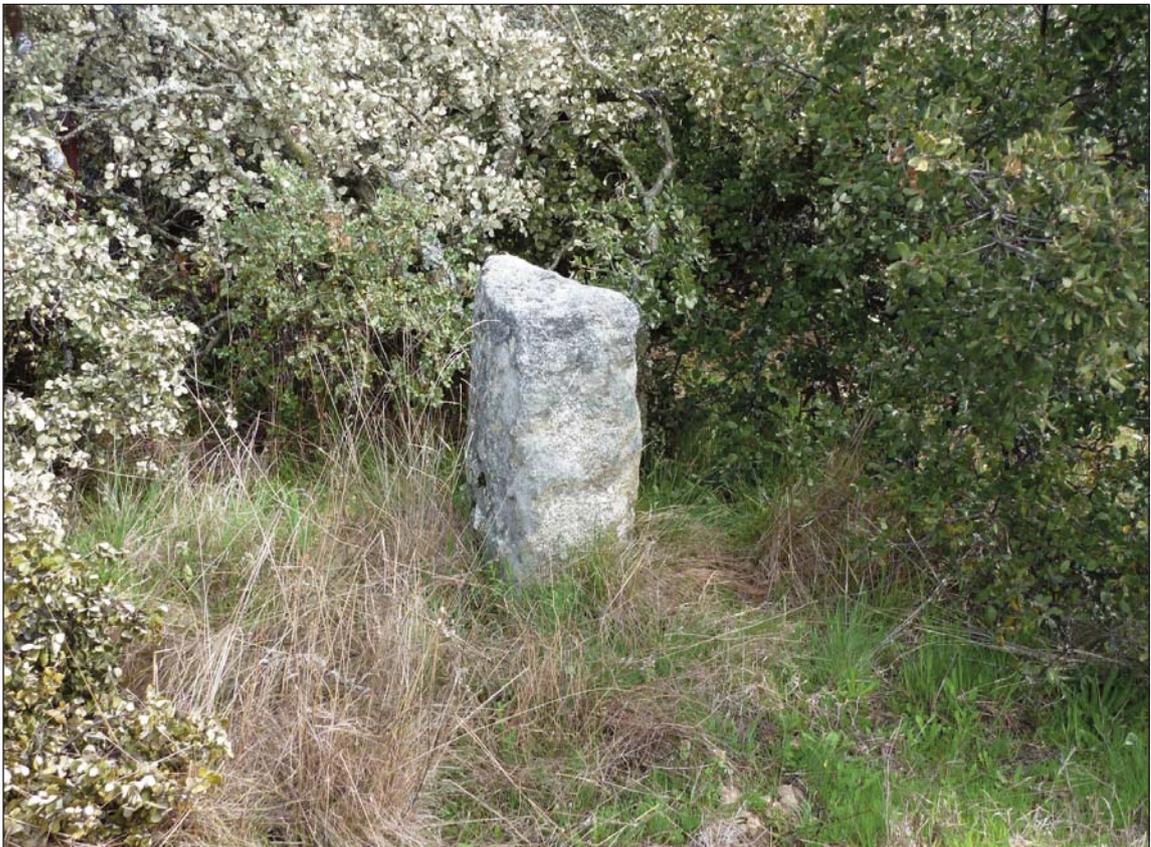
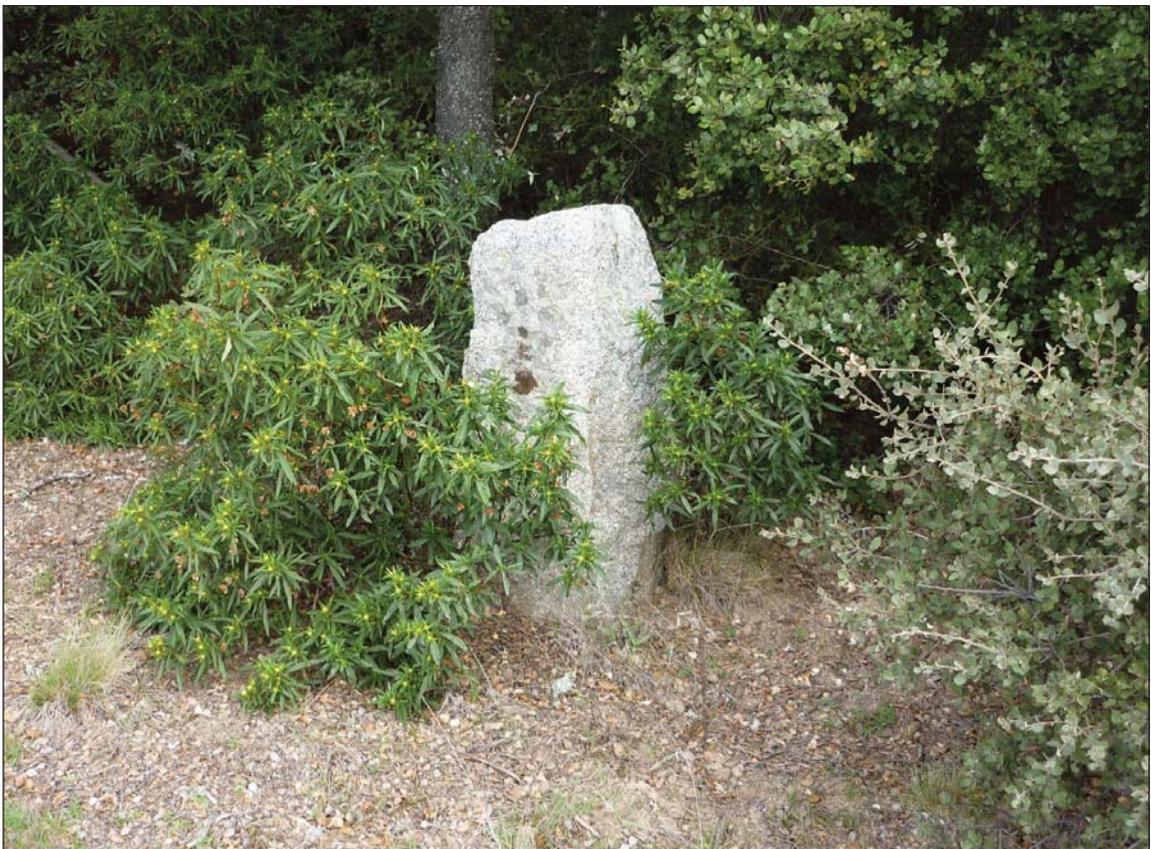
1. Sección rectangular: 25 x 45 cm. Altura: 80 cm
2. Sección triangular: 40 x 40 x 30 cm. Altura: 90 cm
3. Sección cuadrada: 35 x 35 cm. Altura: 100 cm
4. Sección rectangular: 35 x 40 cm. Altura: 155 cm
5. Sección cuadrada: 30 x 30 cm. Altura: 100 cm
6. Sección cuadrada. No se ha podido medir

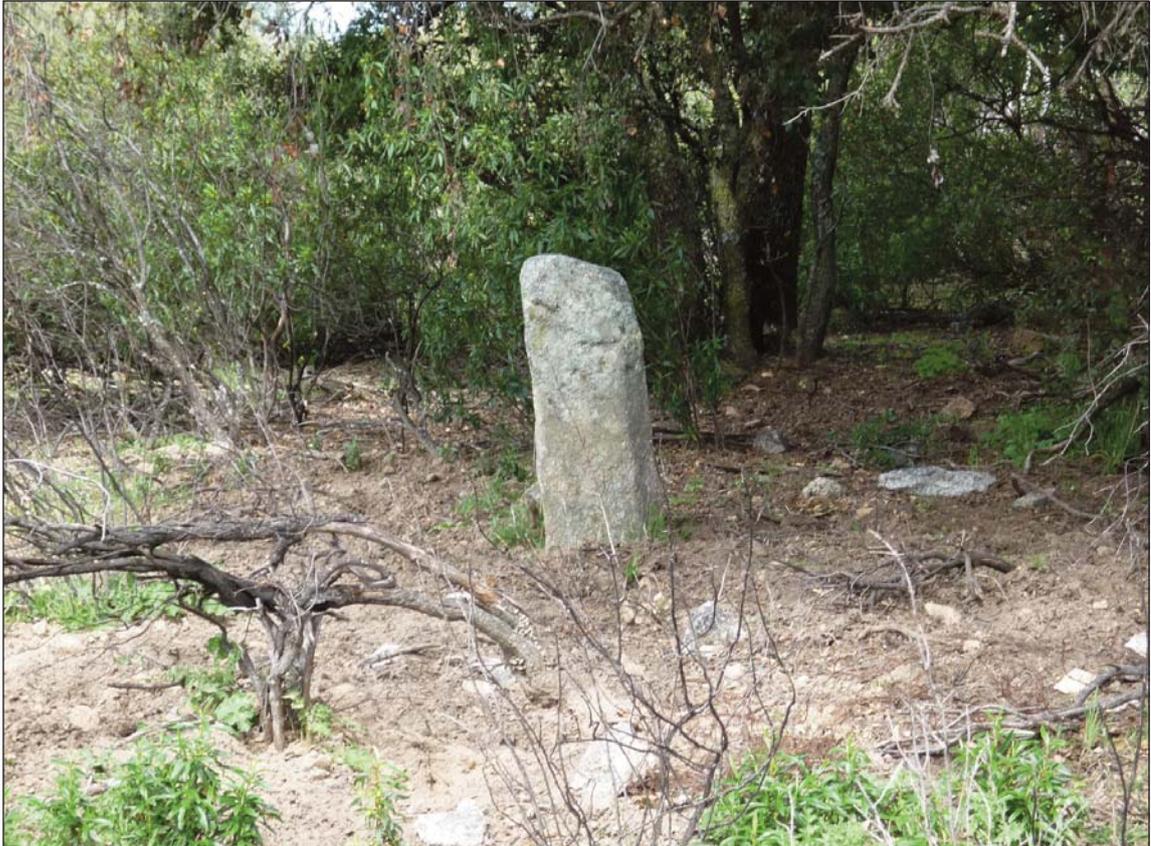
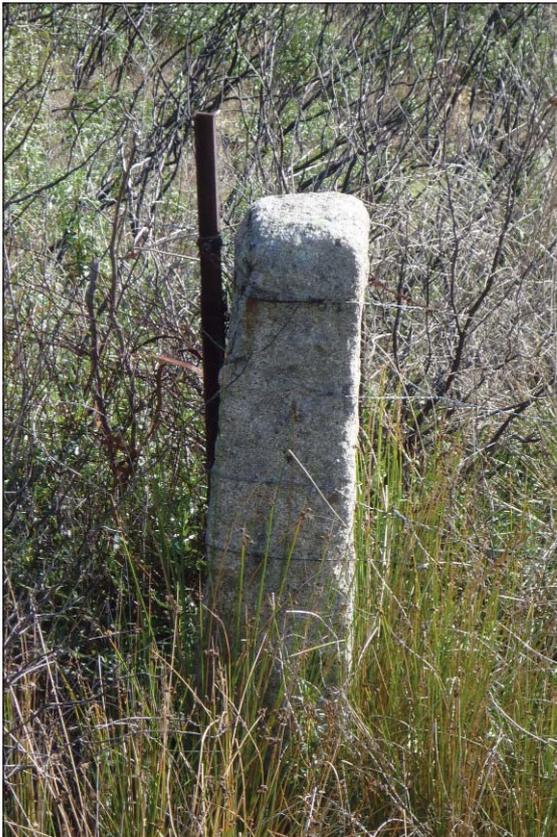
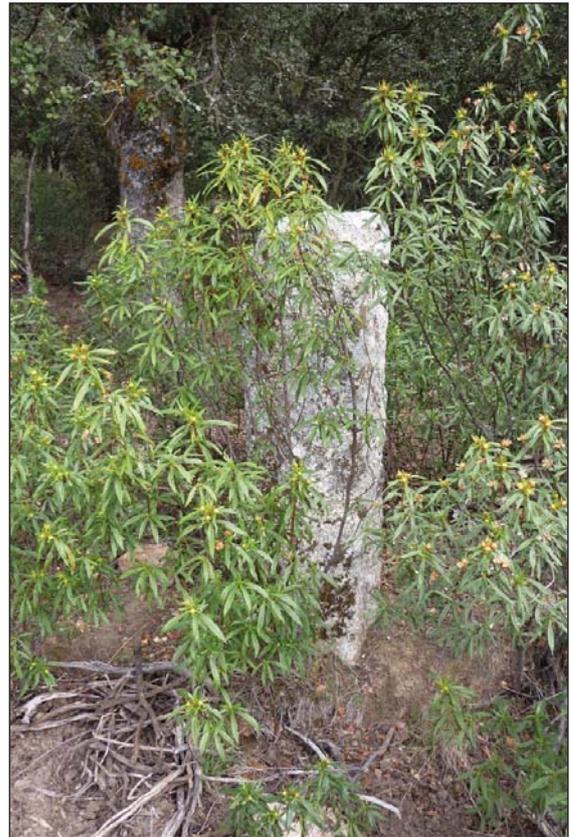
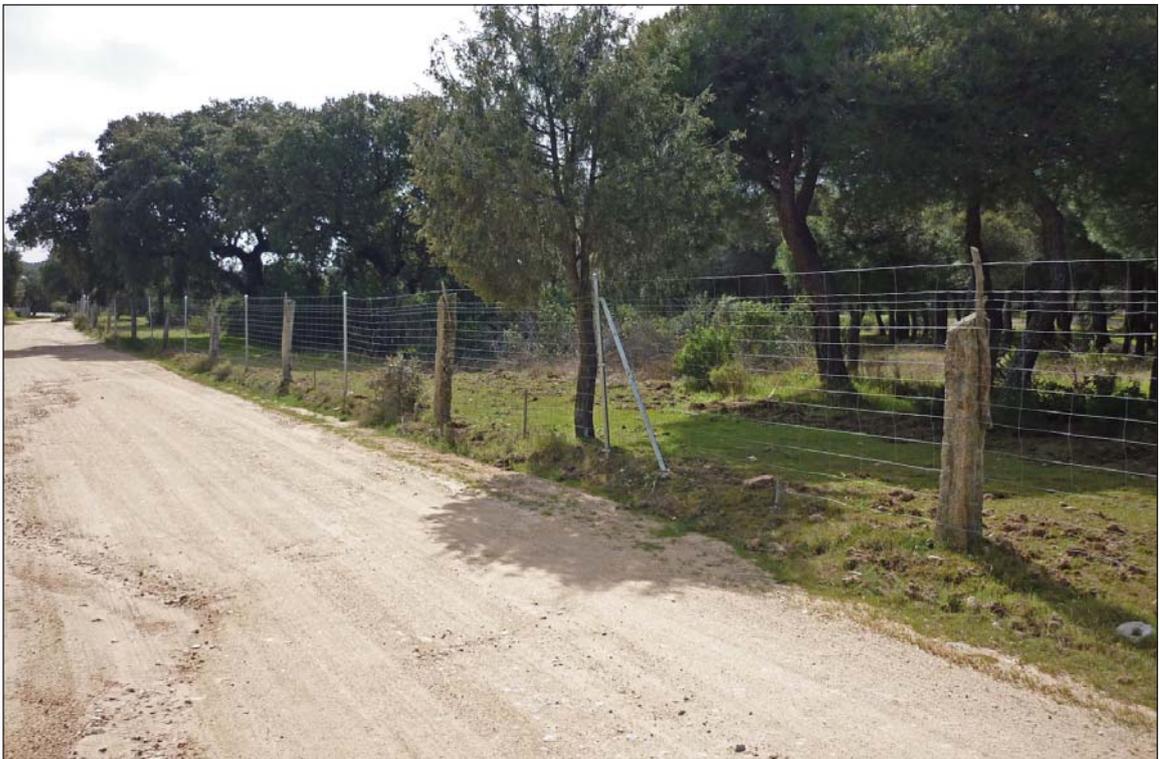
## FICHA Nº 23

Varios mojones alineados a lo largo del muy probable trazado antiguo del Camino del Rey, en una zona en la que dicho camino ha desaparecido sobre el terreno, pero figura en mapas y deslindes. Es, junto con un tramo de la Cañada de Merinas, el único caso de alineación antigua conservada de una vía pecuaria en Colmenarejo. Las dimensiones son:

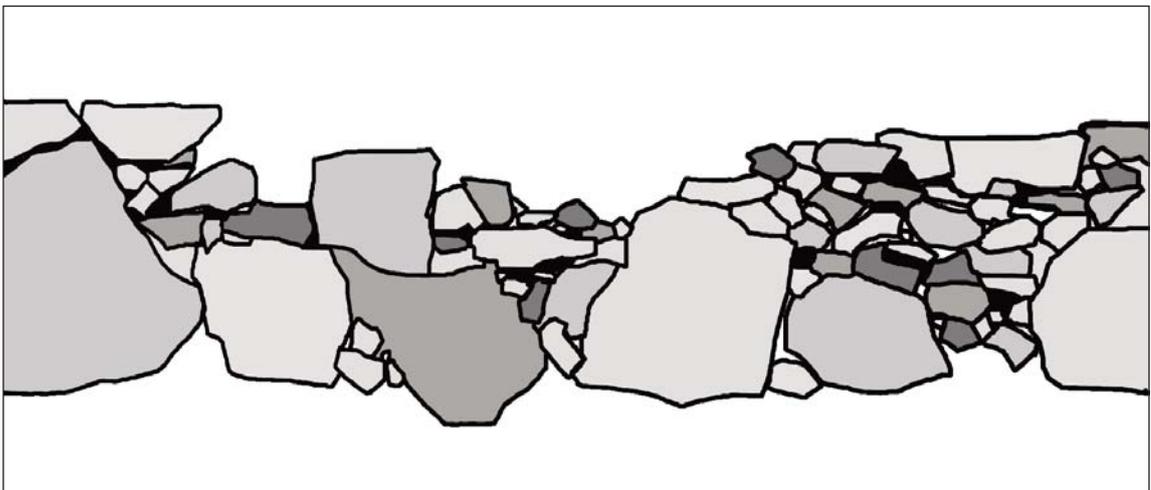
### DIBUJO

Se trata de un tramo de casi 600 metros lineales de vallado de piedra tradicional consistente en planchones de granito de considerable longitud y altura (aunque pequeña anchura) entre los que se colocan ripios a modo de relleno. Forman un conjunto extenso y armónico a lo largo de la Colada del Milanillo hasta su cruce con el Camino del Rey.
