PROPUESTA DE  
**CATÁLOGO DE BIENES  
DE INTERÉS PATRIMONIAL**  
EN EL ÁMBITO RURAL  
**COLMENAREJO**

Enero de 2015

**ALTERNATIVA por Colmenarejo**

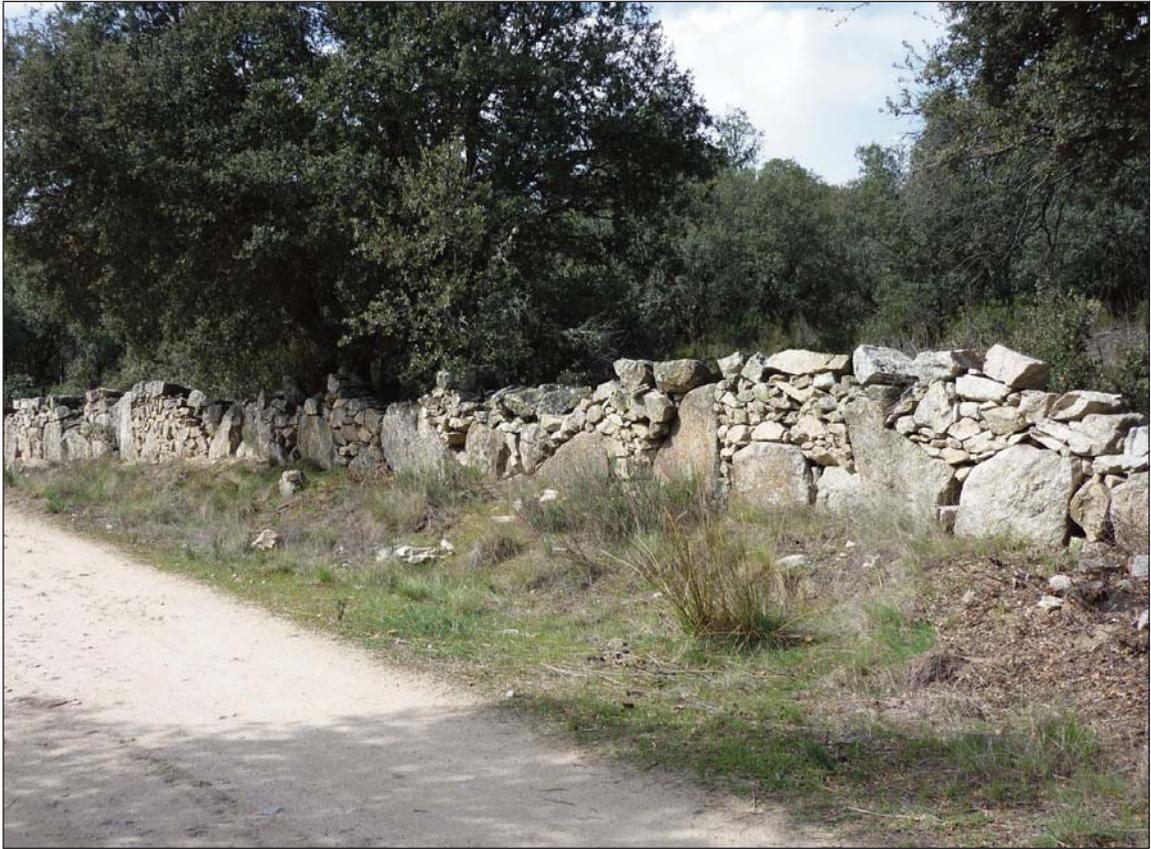
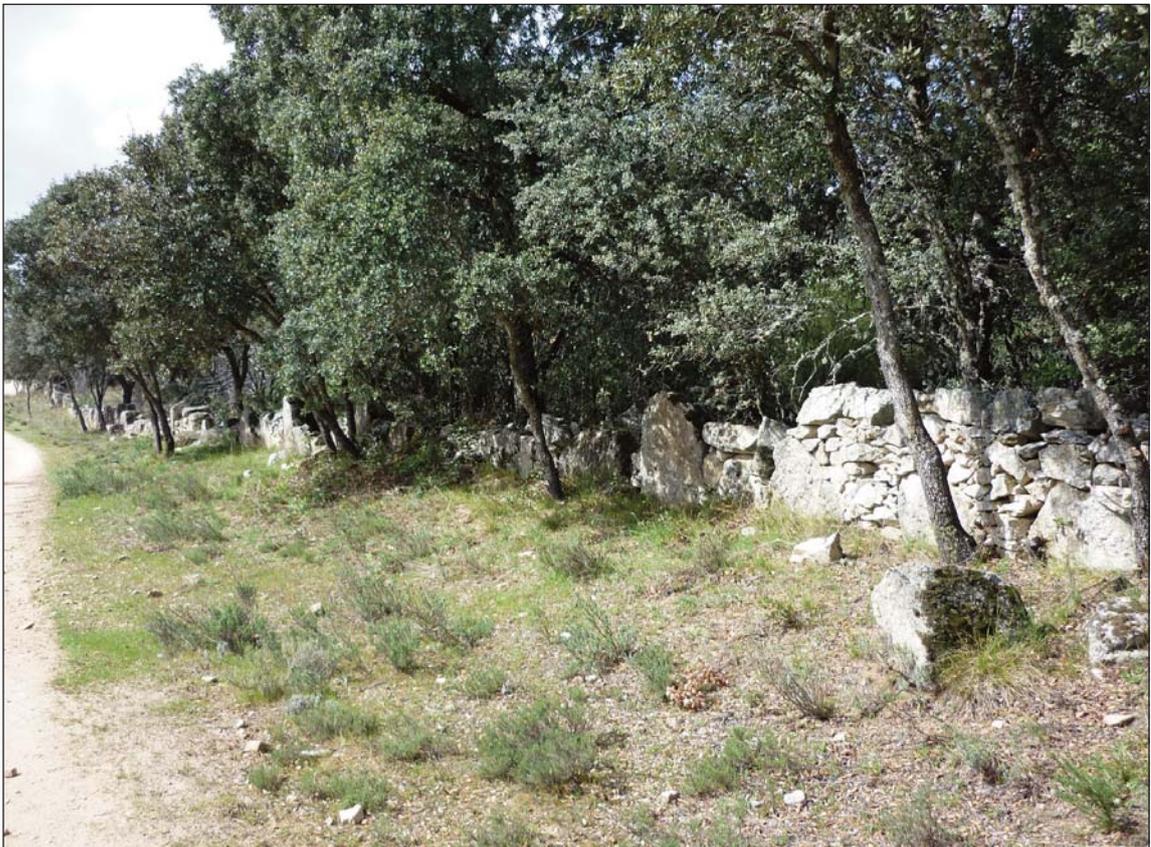
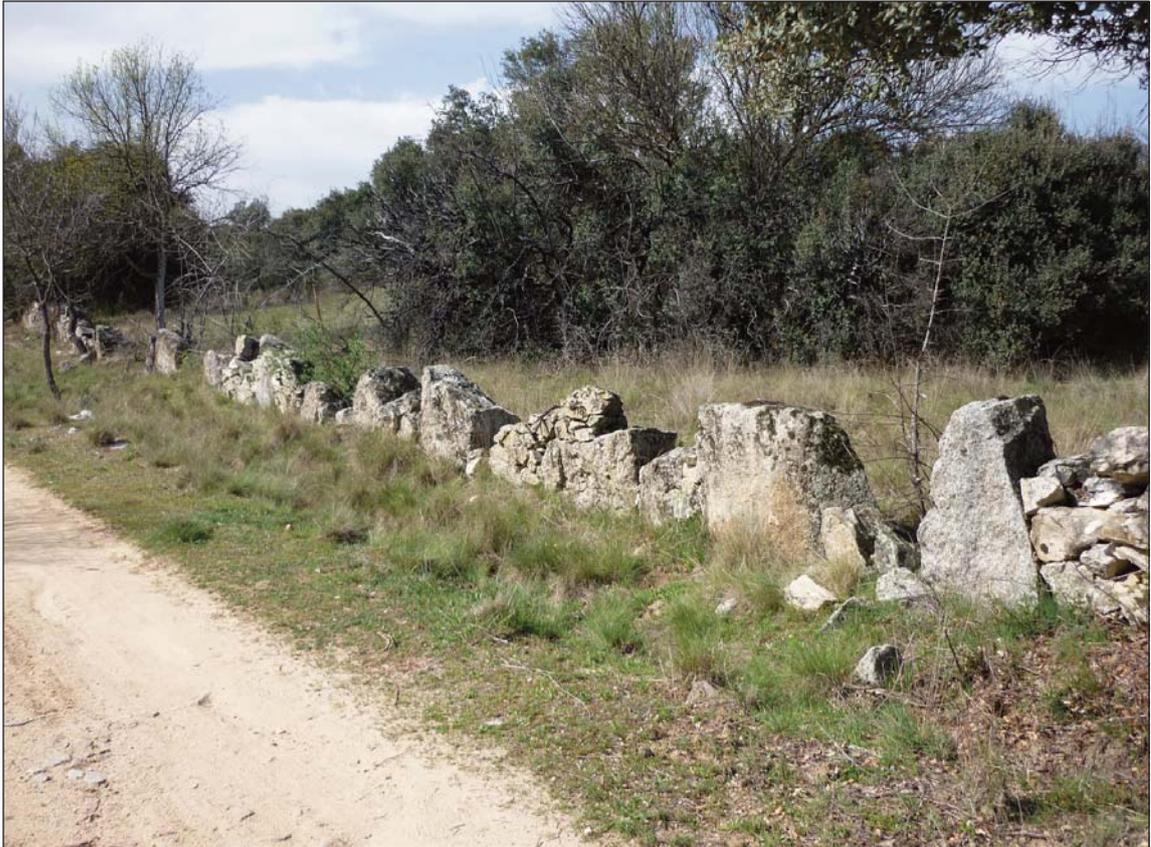
## FOTOS

Se trata de un tramo de casi 600 metros lineales de vallado de piedra tradicional consistente en planchones de granito de considerable longitud y altura (aunque pequeña anchura) entre los que se colocan ripios a modo de relleno. Forman un conjunto extenso y armónico a lo largo de la Colada del Milanillo hasta su cruce con el Camino del Rey.

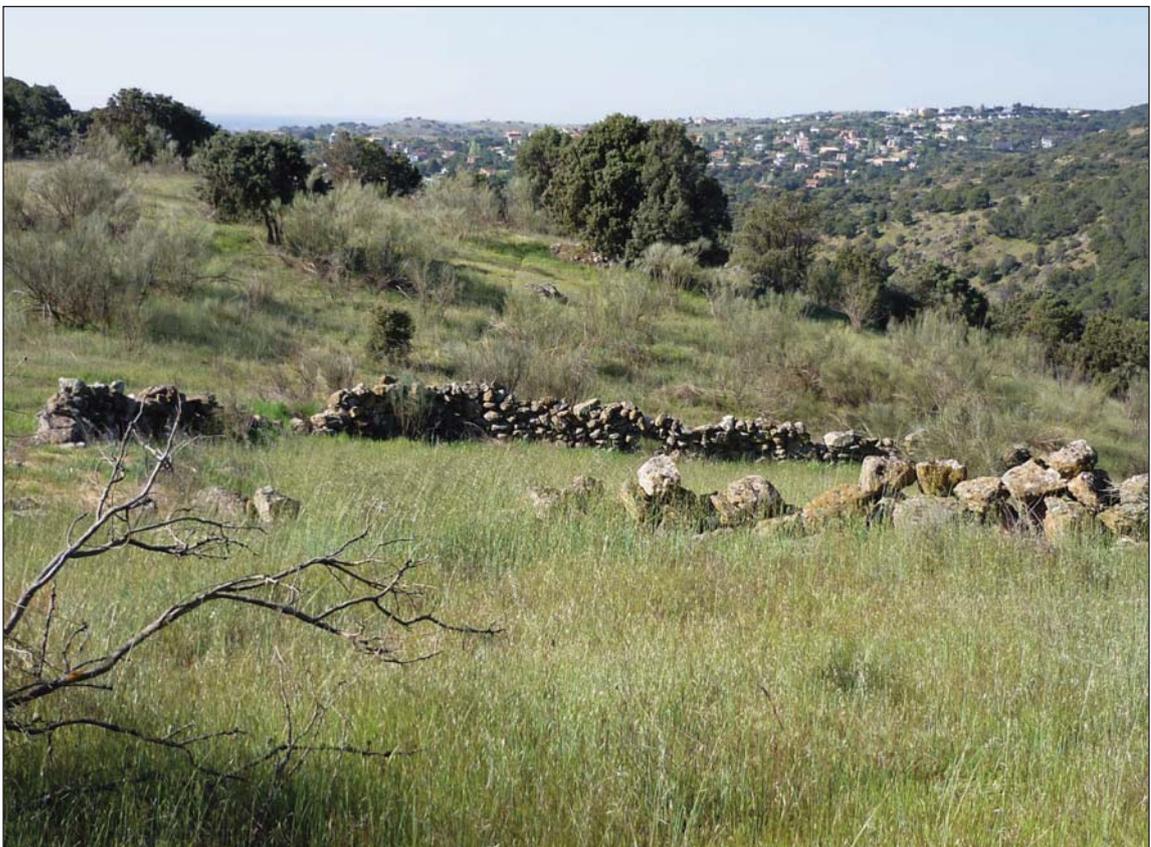
Aprisco antiguo con 3 de sus 4 lados bien conservados. Presenta un perímetro de 80 m, una superficie de 440 m<sup>2</sup> y forma de tonel. A menos de 20 m hacia el N-NE se encuentran los restos del chozo (Ficha 26).

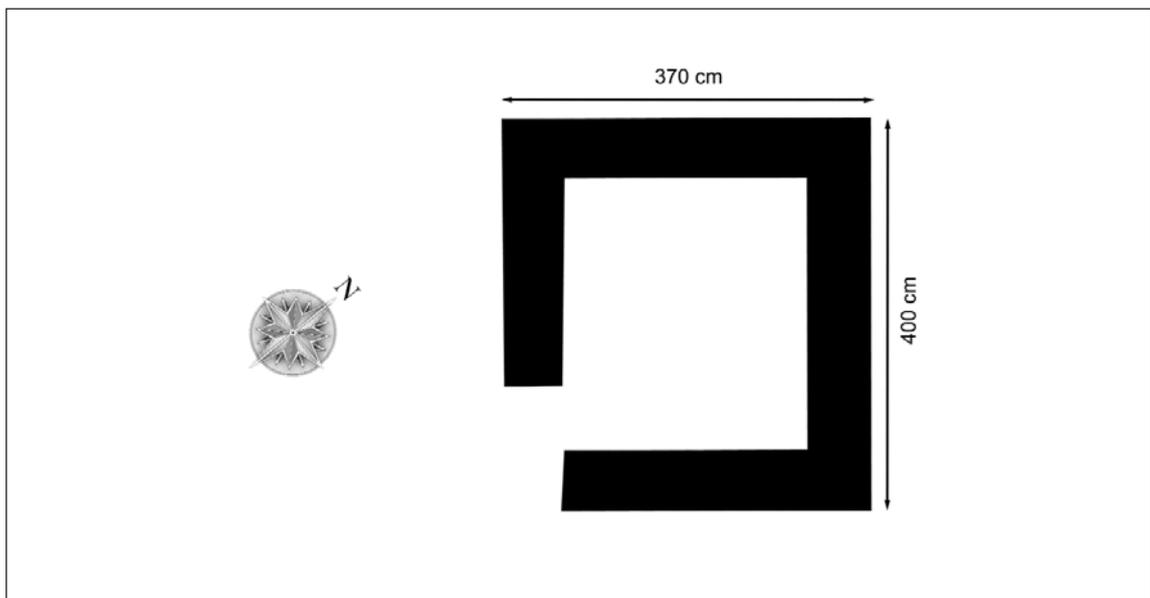
### DIBUJO

Pequeño chozo-refugio de pastores, a escasos 20 metros del redil (Ficha 25). Muros de 60-70 cm de mampostería en seco muy tosca, bastante arrumbado. La altura de los muros está comprendida entre los 120 y 150 cm, excepto el paño suroeste, que va de 100 a 30 cm.

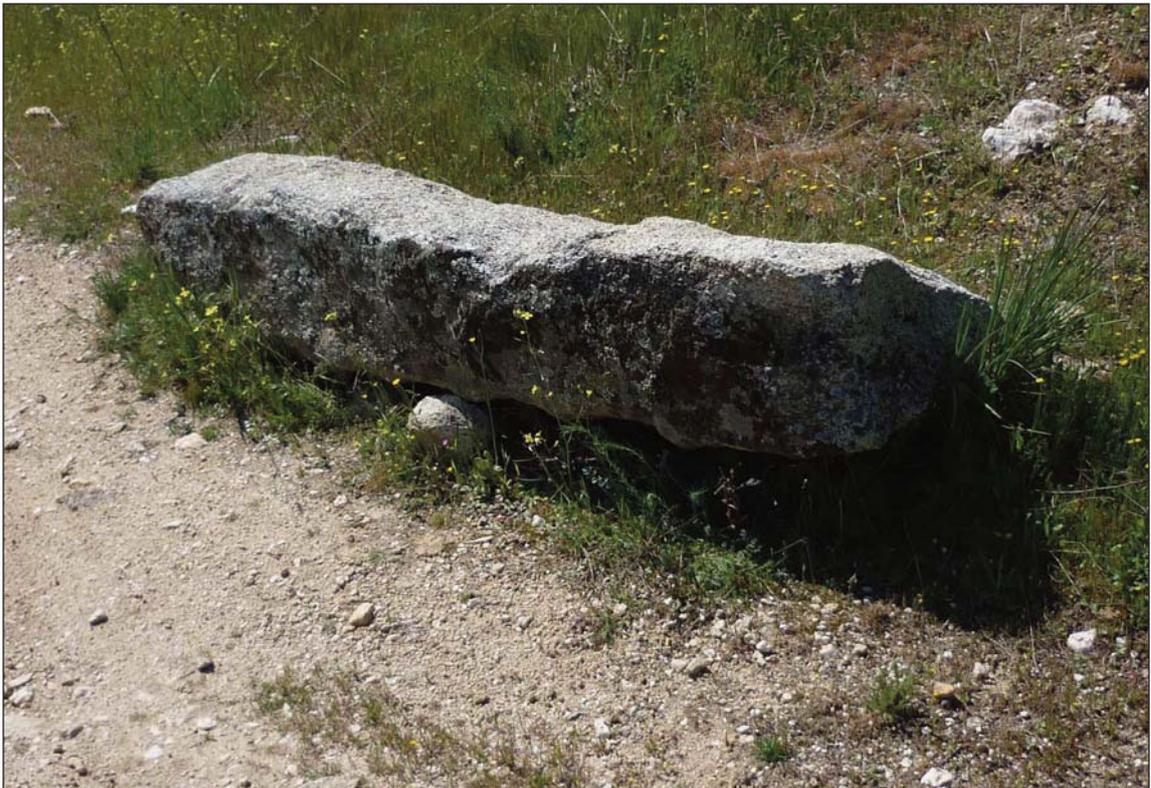
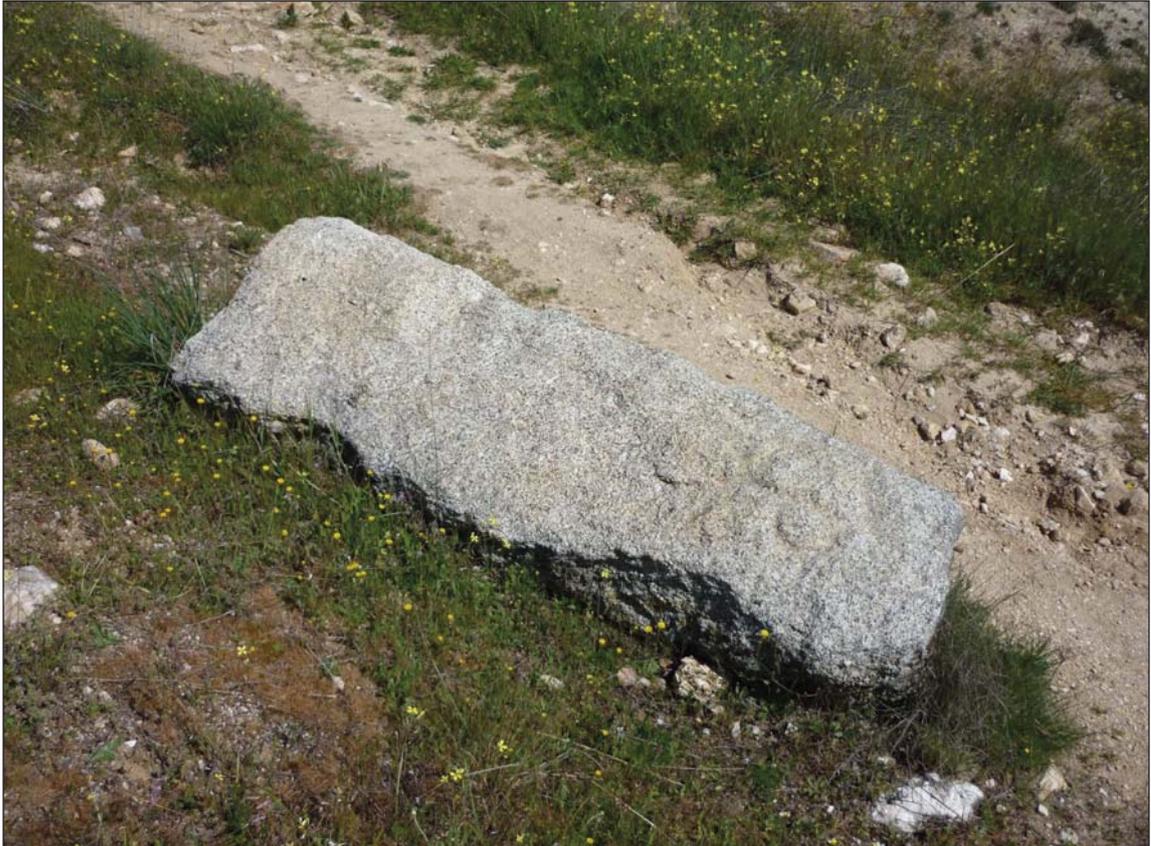
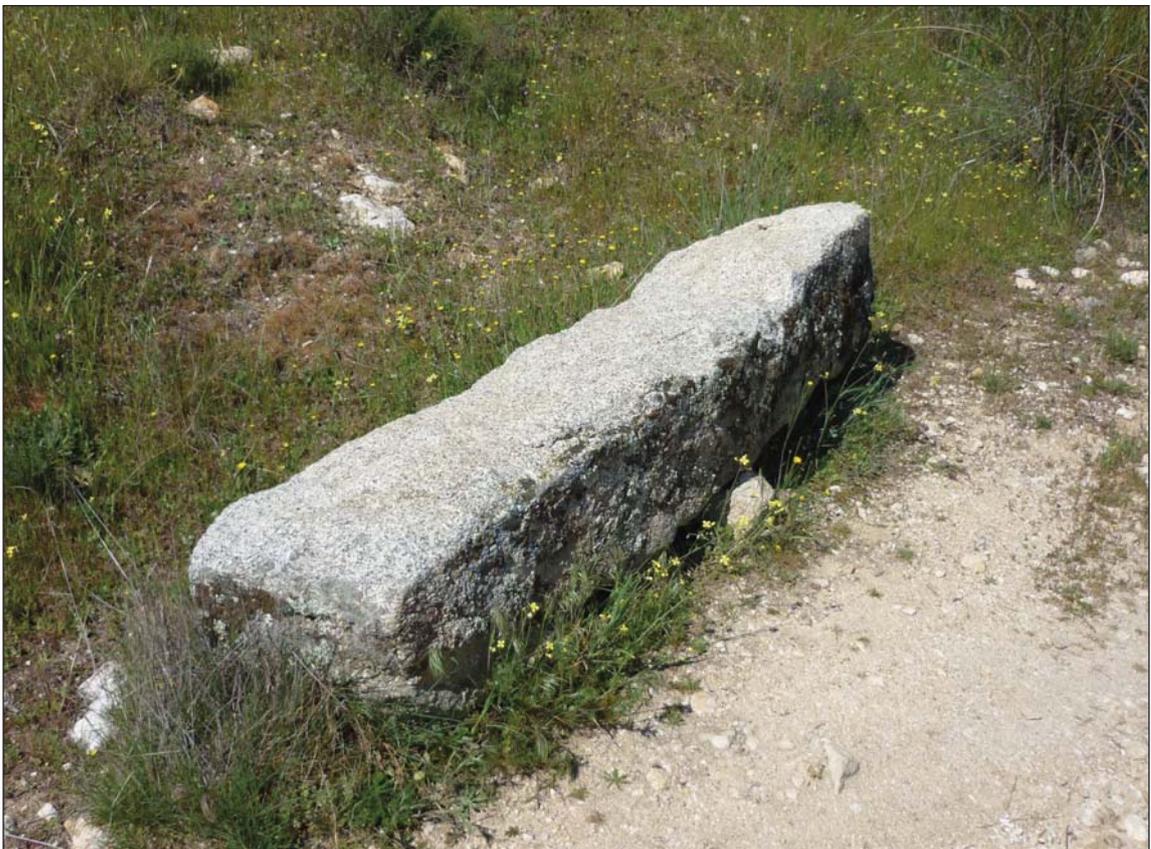
### FOTOS

Mojón antiguo de granito que señala la linde entre Colmenarejo y El Pardillo. Está caído. Tiene sección rectangular, que en la cima pasa a ser triangular-prismática. Mide 165 cm de longitud y tiene una sección hacia su mitad de 47 x 30 cm.

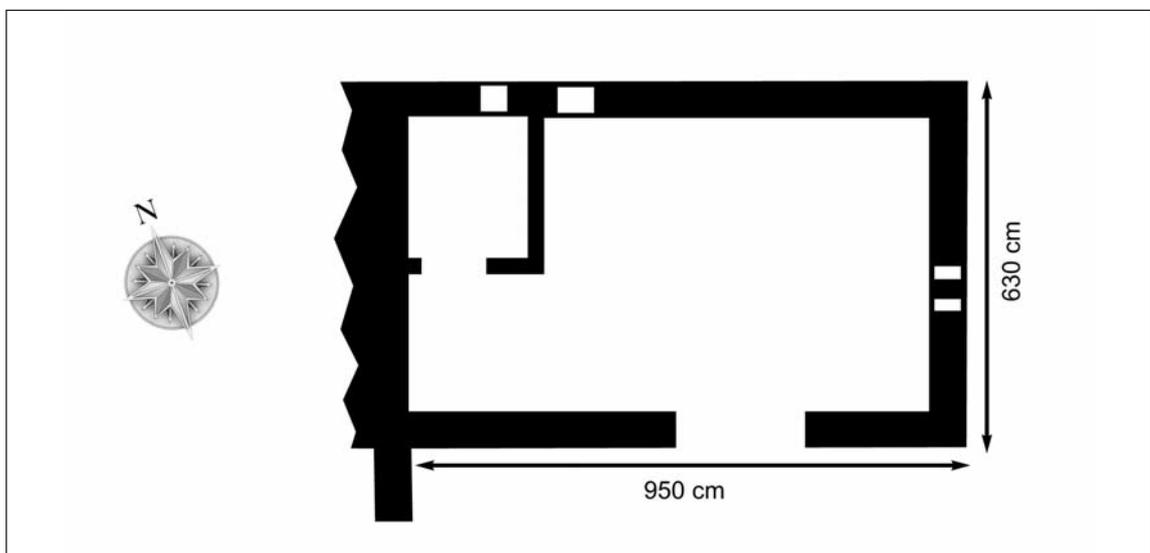
### DIBUJO

Edificación antigua de mampostería tosca de gneis, con muros de 60 cm de espesor. No conserva la techumbre. En el interior hay una caseta de ladrillo. Destacan los excelentes sillares de granito en las esquinas, seguramente reaprovechados, y los enmarques de una ventana (62 x 88 cm) y dos ventanucos (25 x 55 cm y 20 x 26 cm), con jambas, dinteles y alféizares también de granito. Un tercer ventanuco (45 x 55 cm), a ras de suelo y cegado, tiene jambas de ladrillo tosco antiguo. La altura de muros es variable: al norte está entre 180 cm y 250 cm en la esquina. La cara este — la mejor conservada — alcanza los 370 cm en el centro.

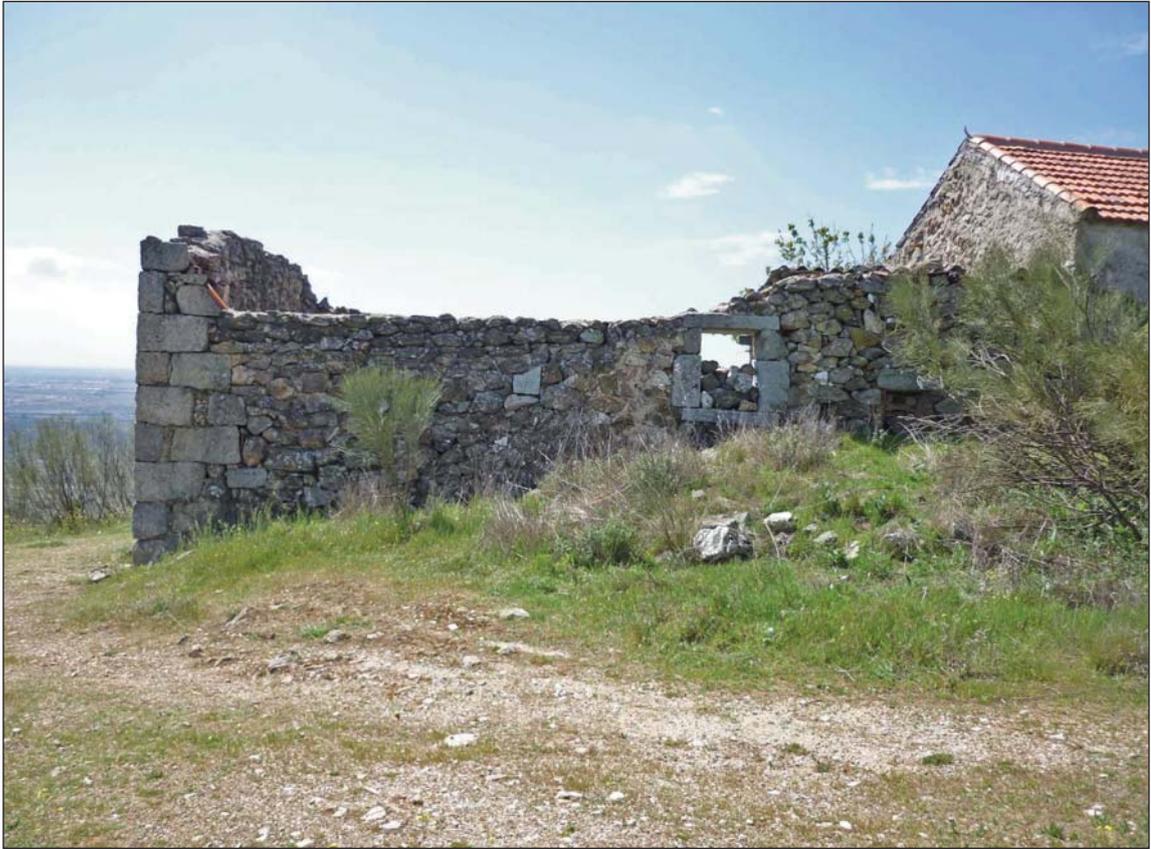
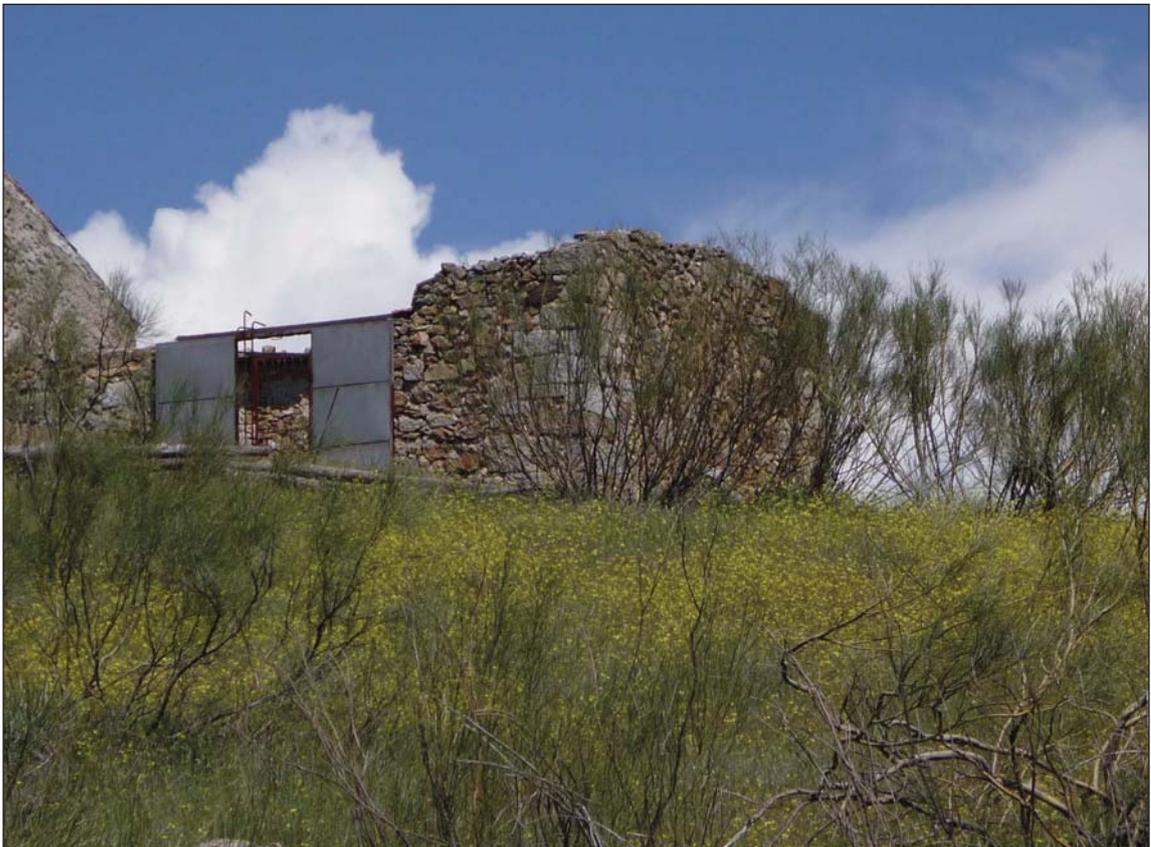
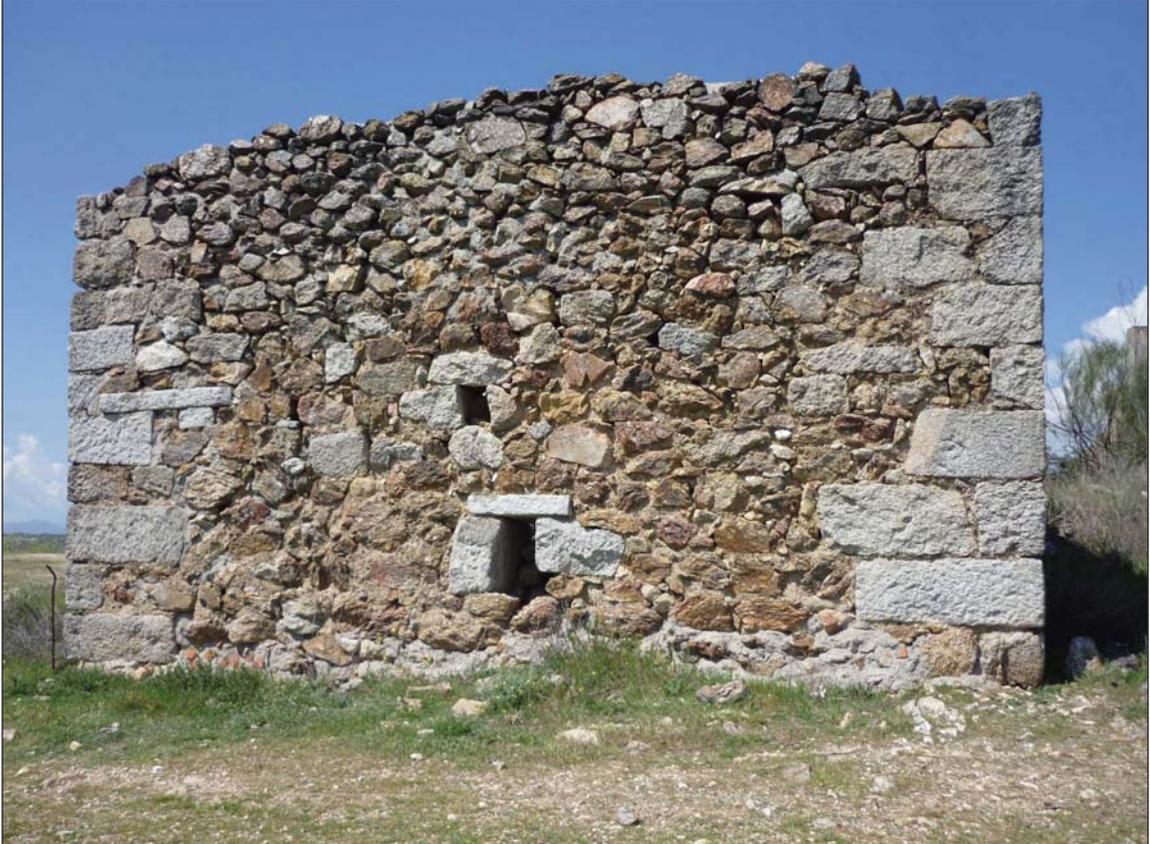
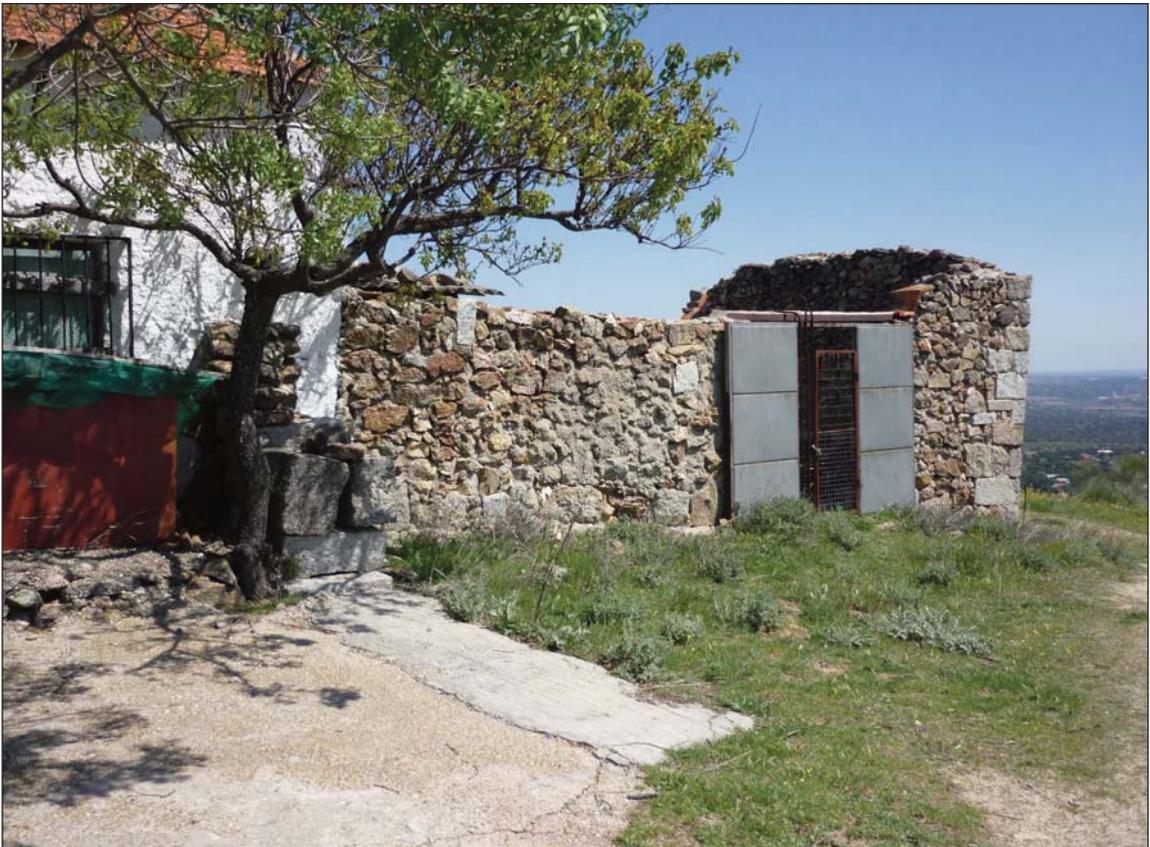
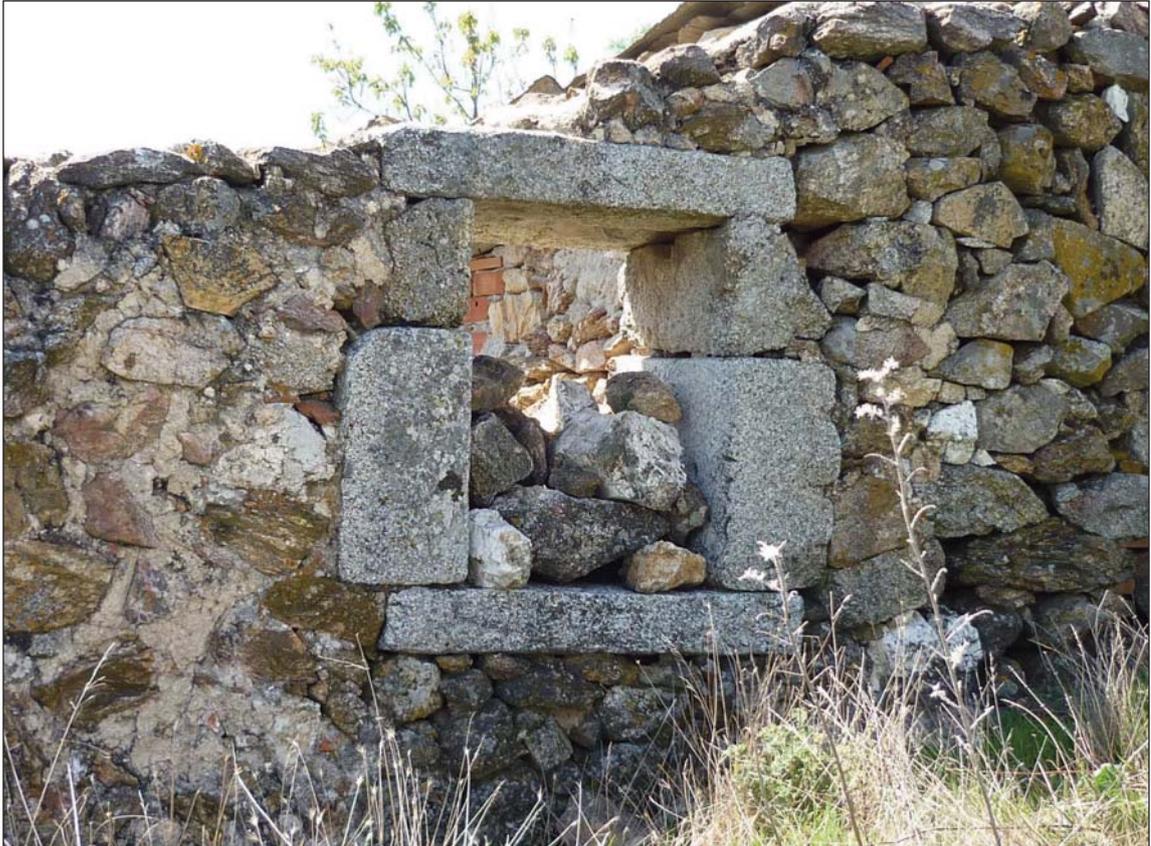
## FOTOS

Es parte de una edificación que hacia los años 60 se conservaba en buen estado y techada. A inicios de los 70, esta parte pierde su techumbre y se convierte en patio o corral, hasta el día de hoy. El resto del edificio ha sido intensamente reformado y está en uso, perdiendo buena parte de sus características originales, por lo que no lo catalogamos. Este criterio es revisable.

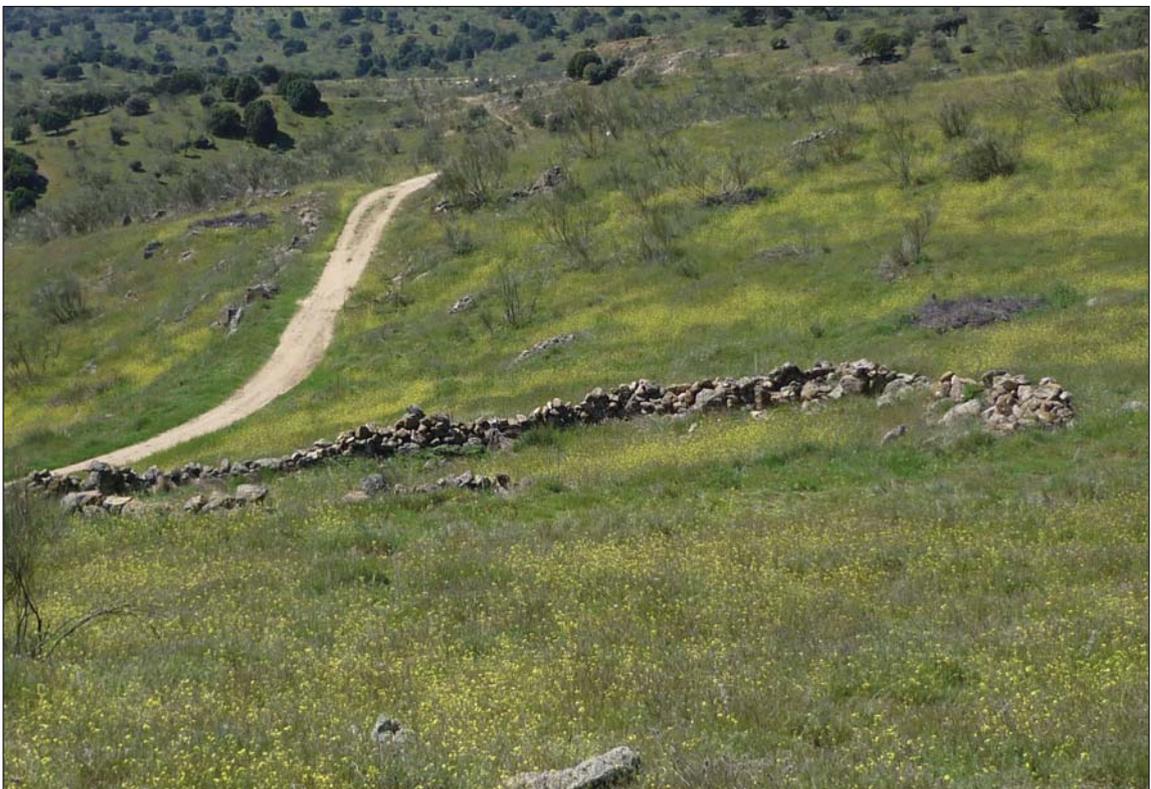
### FOTOS

Se trata de un aprisco en regular estado, de 66 m de perímetro y una superficie de 350 m<sup>2</sup>. A unos 35 m al noroeste se encuentra el antiguo chozo (Ficha 30), muy reformado.

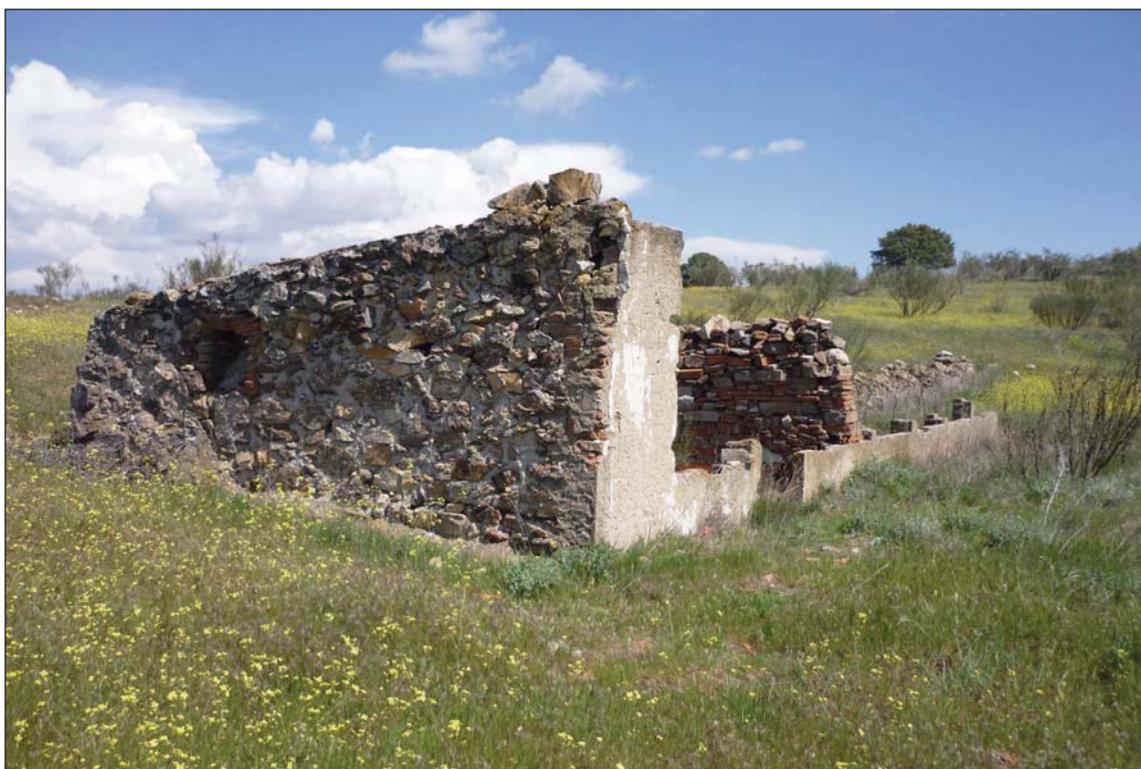
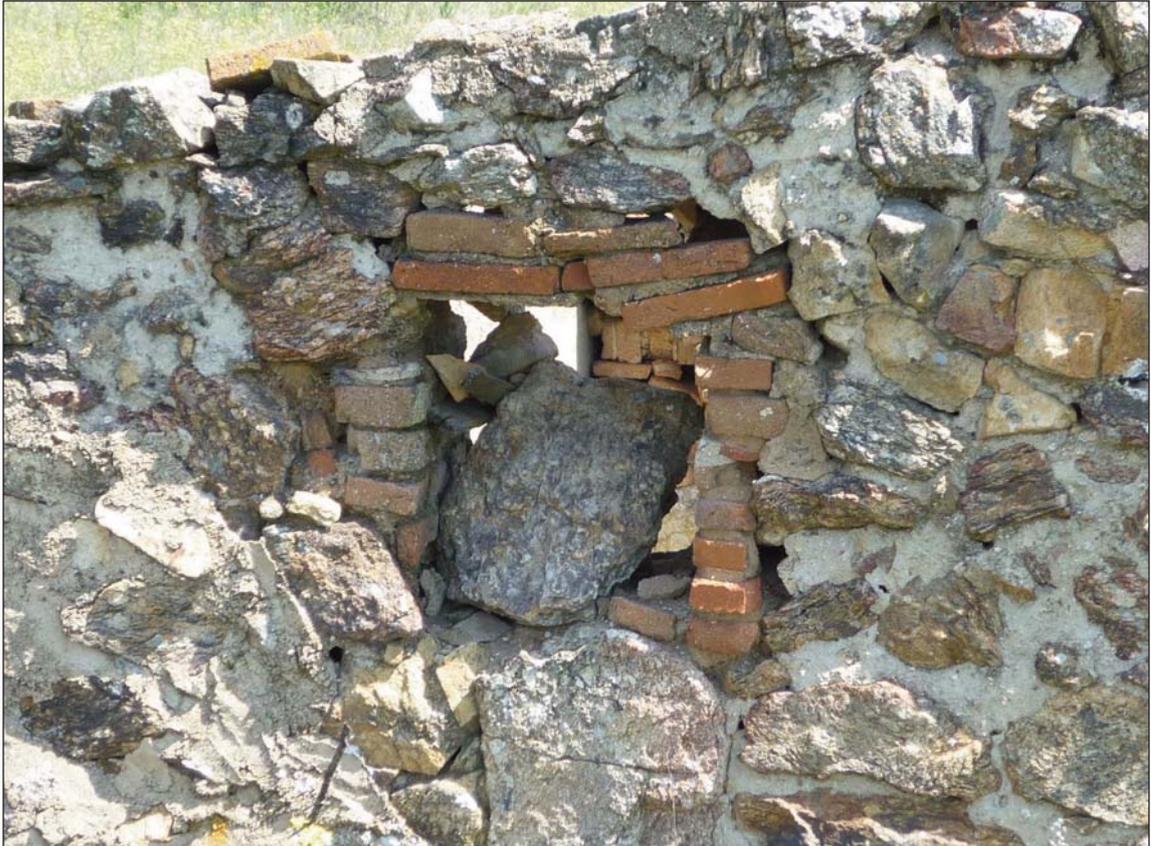
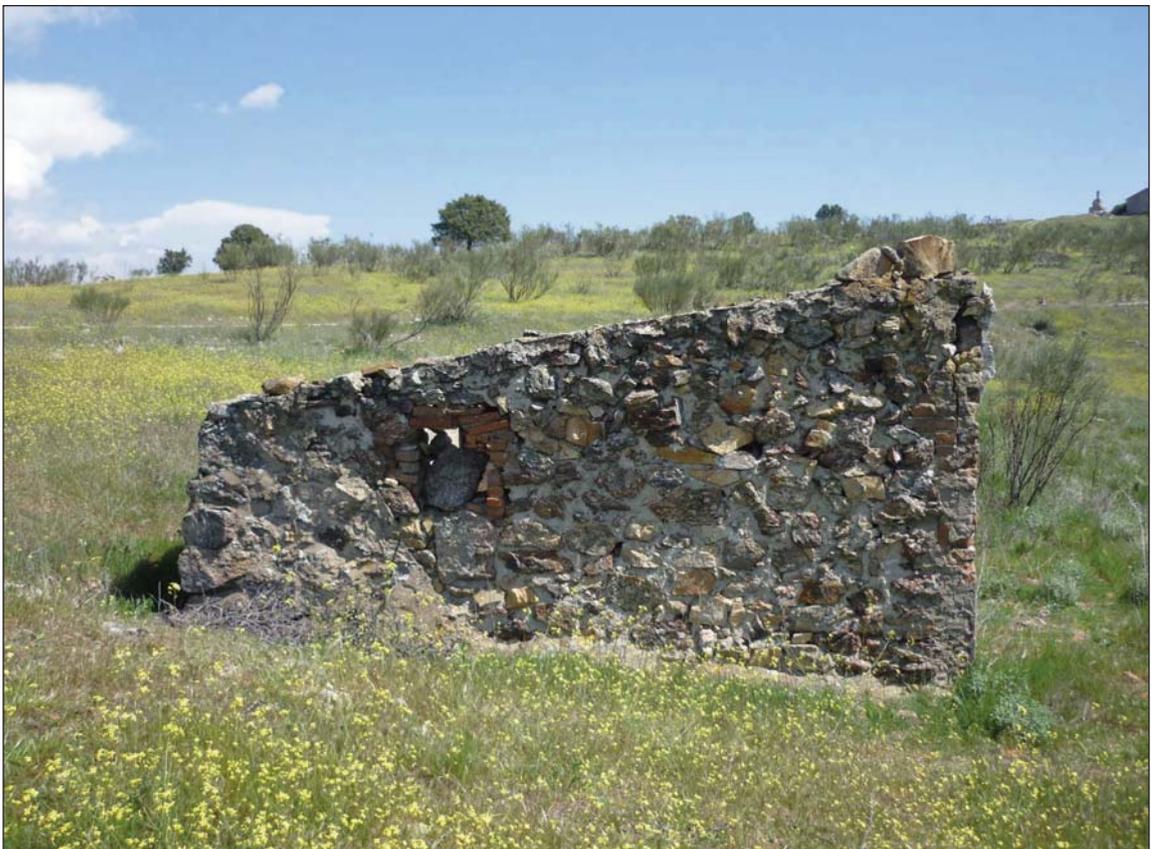
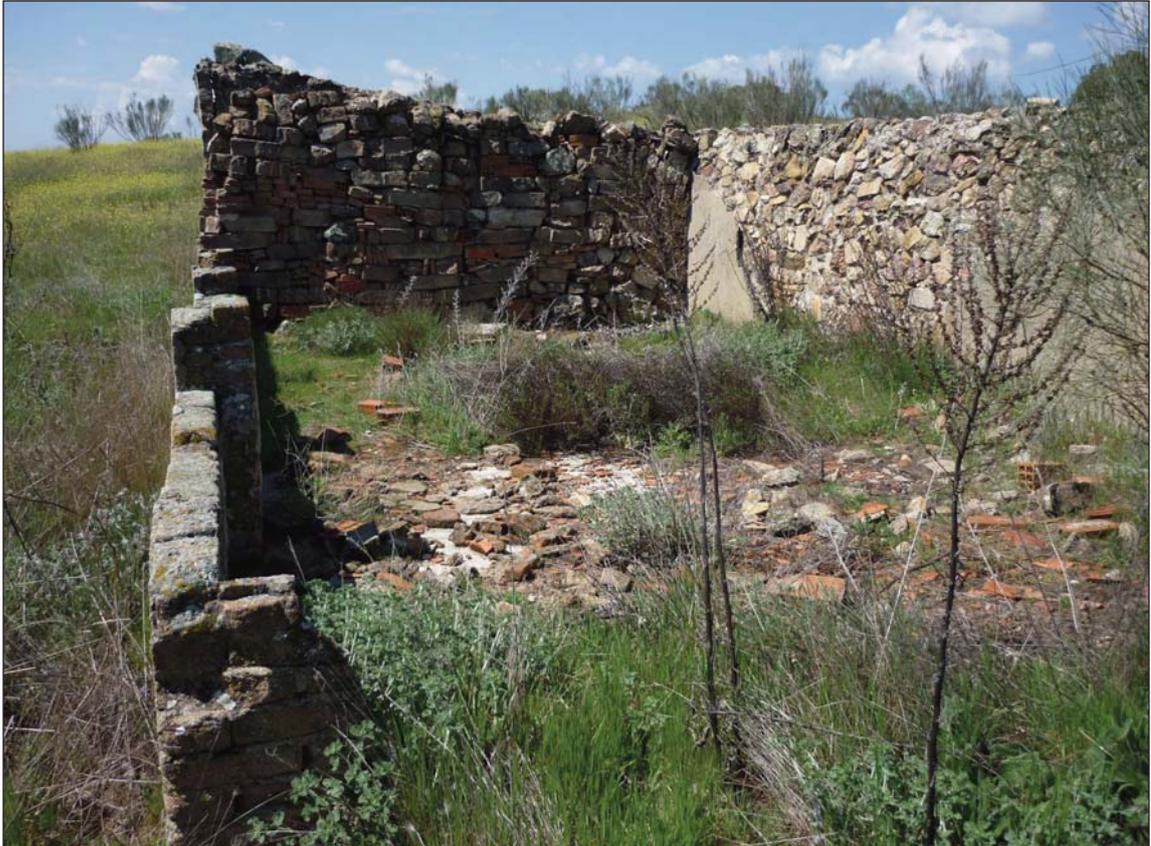
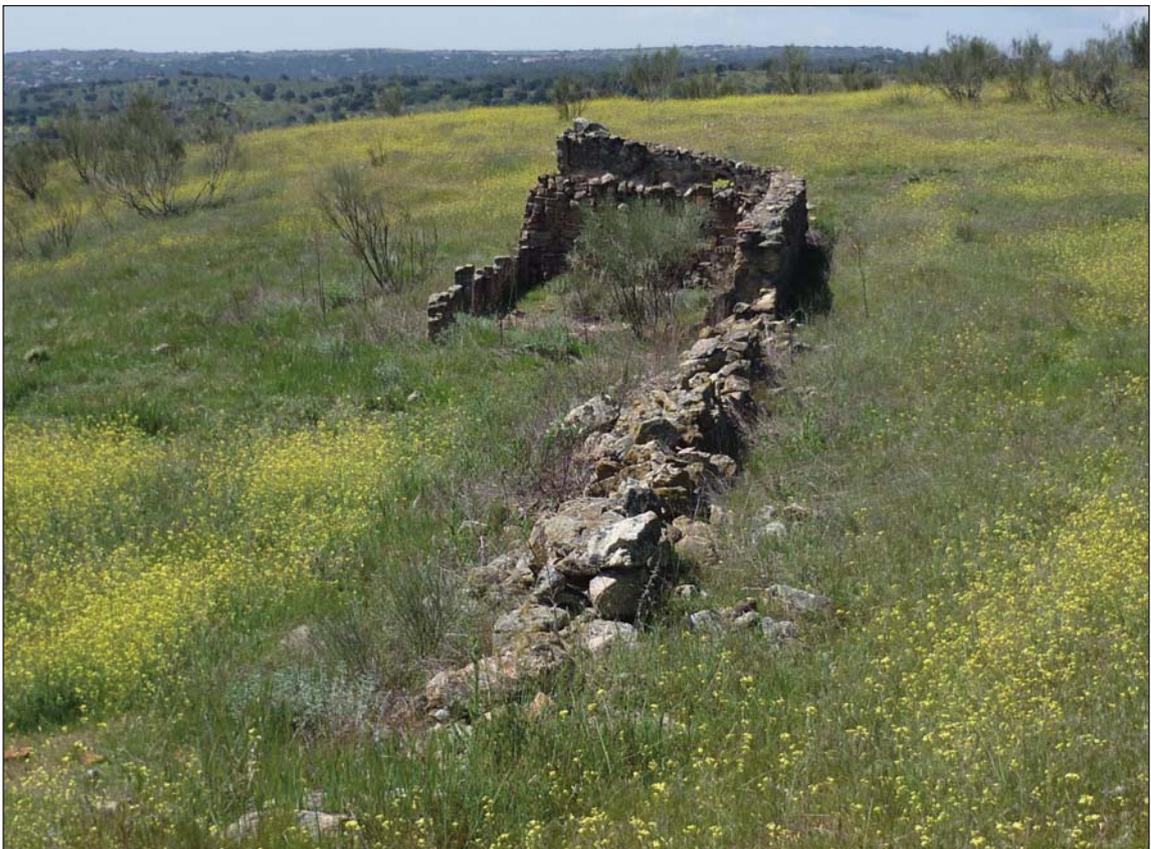
### FOTOS

Se trata de los restos de una edificación que ha sufrido varias reformas y añadidos en los últimos 60 años. En origen, probablemente sea un chozo de pastor vinculado al cercano aprisco (Ficha 29). Hacia 1946 el edificio se encuentra techado y con un pequeño corral a levante. En los años 60 solo queda techado un pequeño recinto en la esquina noroeste, y el resto ya presenta ruina. Muy poco después la ruina ya es generalizada. En la actualidad, quizá solo sea en parte original el muro oeste.

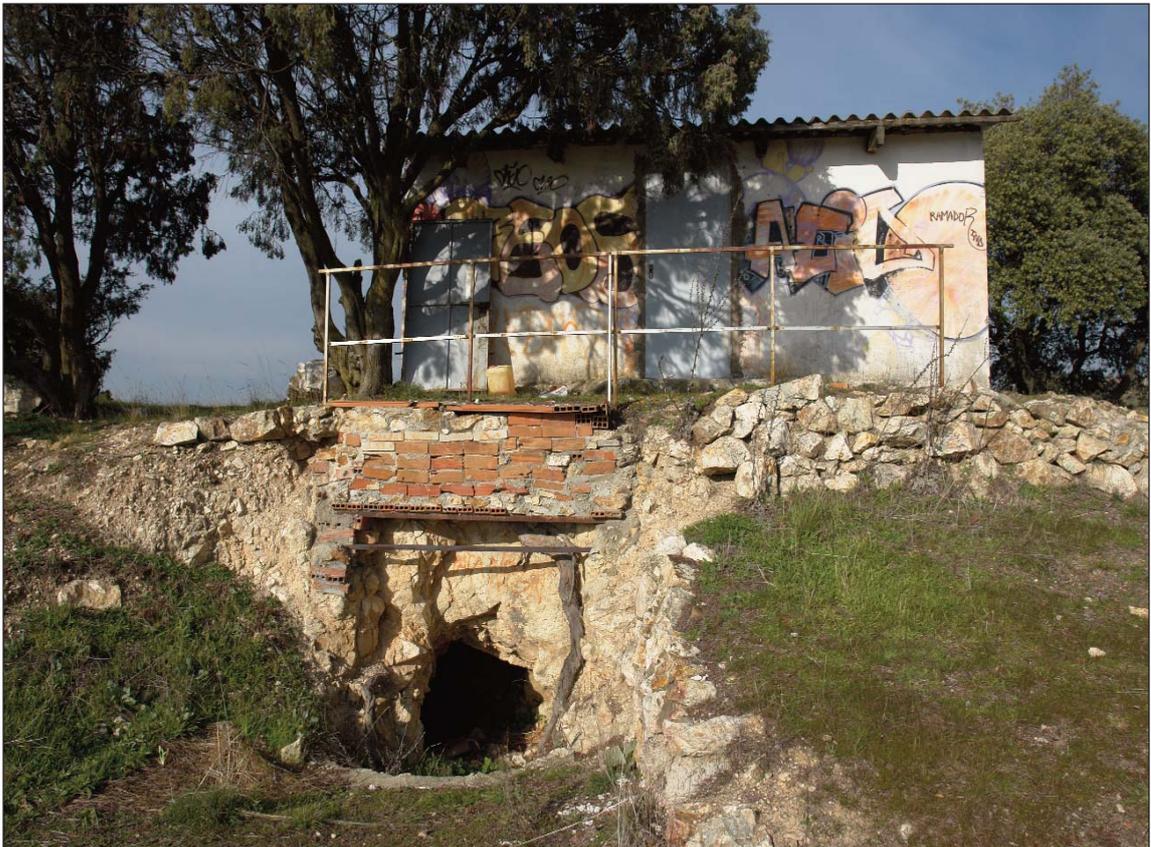
Mina conocida como "Cabeza Aguda" o "Cerro Chico". Consta de una galería en descenso de unos 10 metros, bastante peligrosa. Aparece crisocola. Sobre ella existe una caseta de mampostería de ladrillo sin interés. Se ha citado en alguna bibliografía como una posible mina de oro romana.

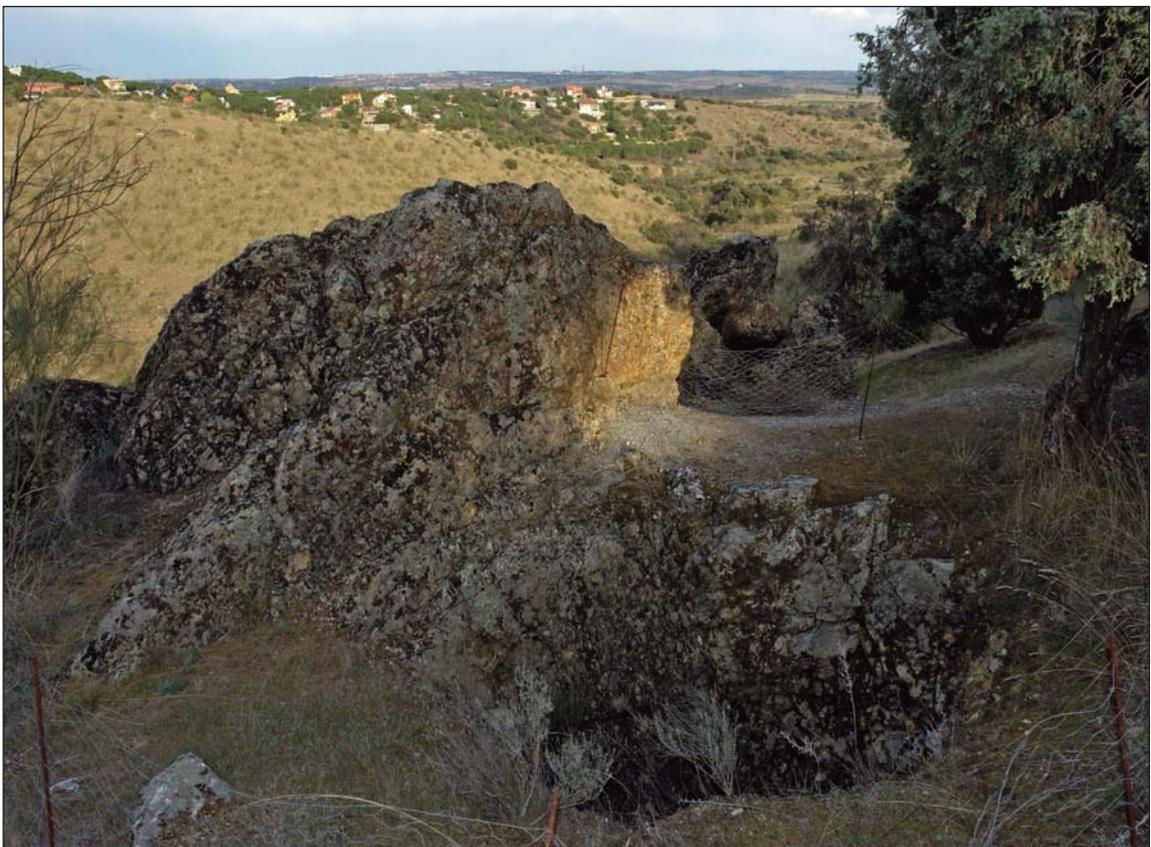
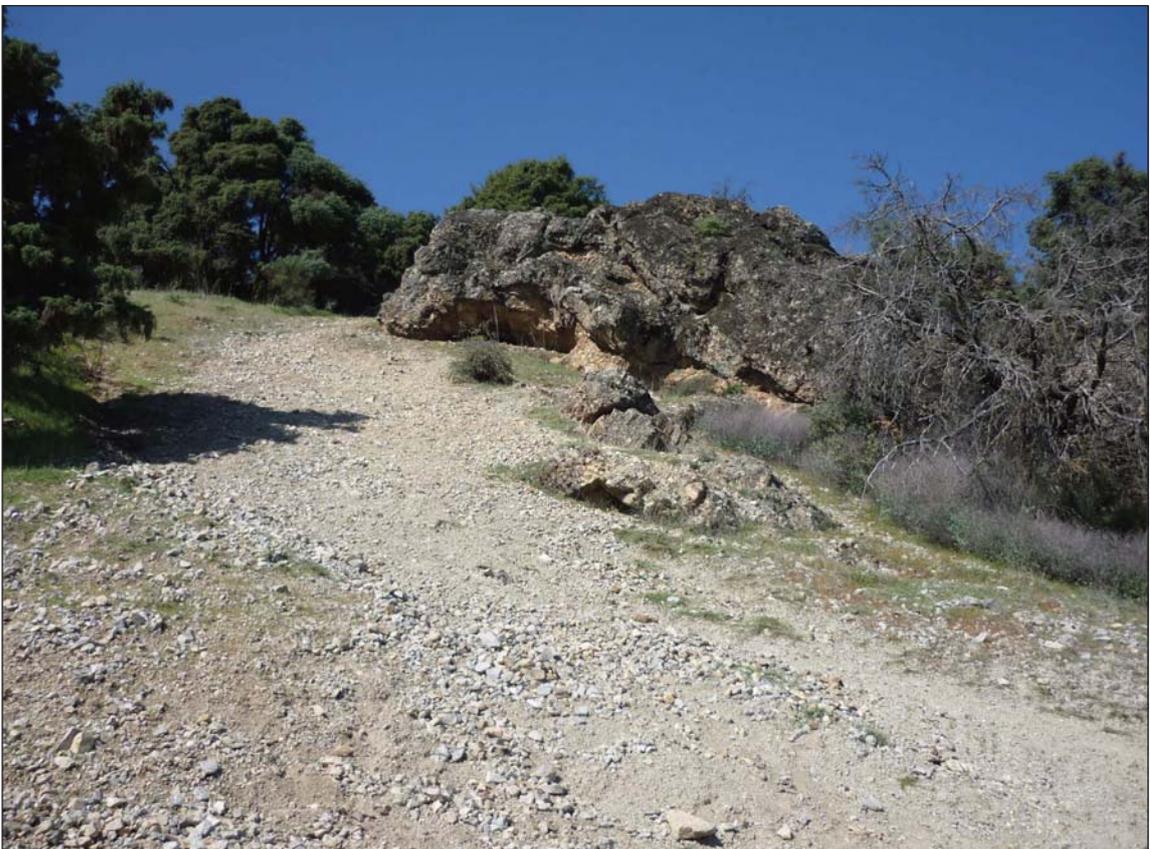
Pozo conocido como "la Picaza", junto al camino del Pardillo, en un filón de cuarzo muy bien resaltado. La profundidad es de unos 15 metros. Posiblemente se extrajo cobre gris y plata (Jordá, L. 2008). Aparece en varios documentos hacia 1620.
