PROPUESTA DE  
**CATÁLOGO DE BIENES  
DE INTERÉS PATRIMONIAL**  
EN EL ÁMBITO RURAL  
**COLMENAREJO**

Enero de 2015

**ALTERNATIVA por Colmenarejo**

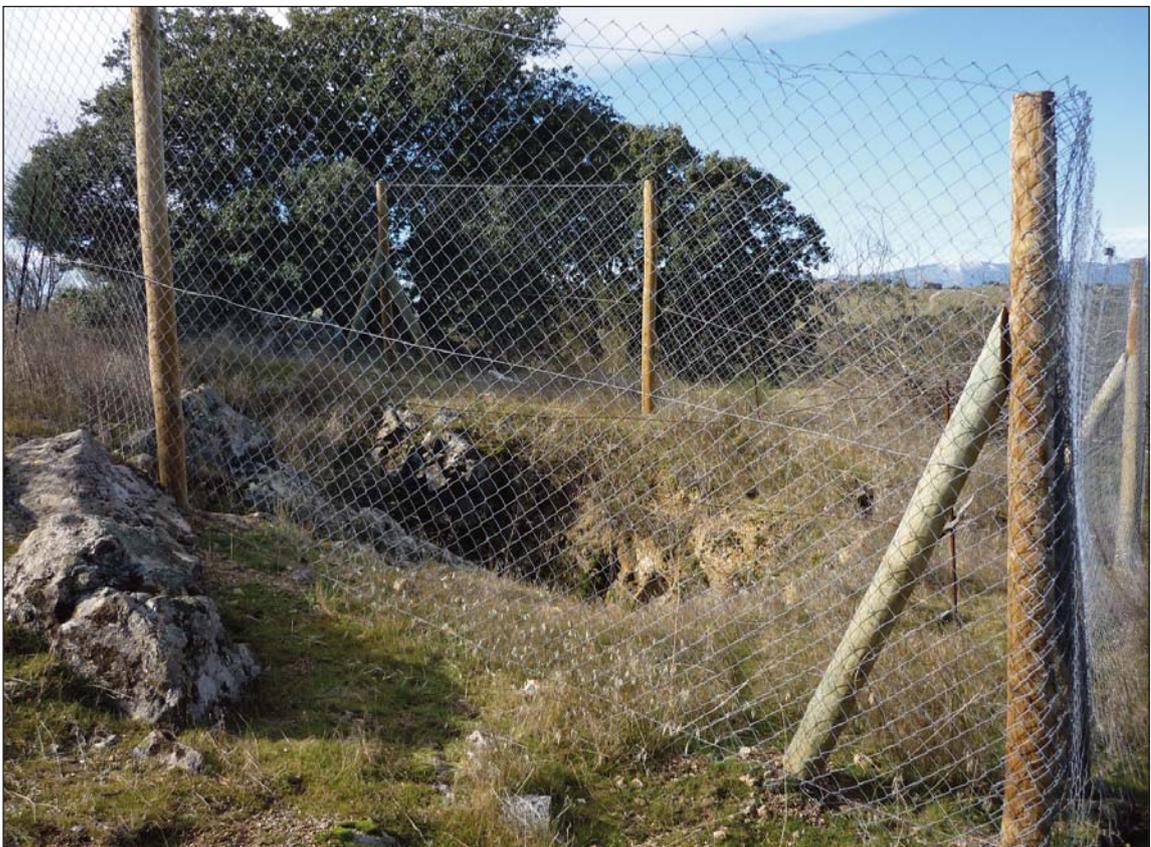
Pozo en lo alto de un cerro, conocido en documentos antiguos como "pozo Alegría". Pozo ancho, de unos 12 metros de profundidad sobre filón de cuarzo, aparentemente estéril. Peligroso pero vallado recientemente.

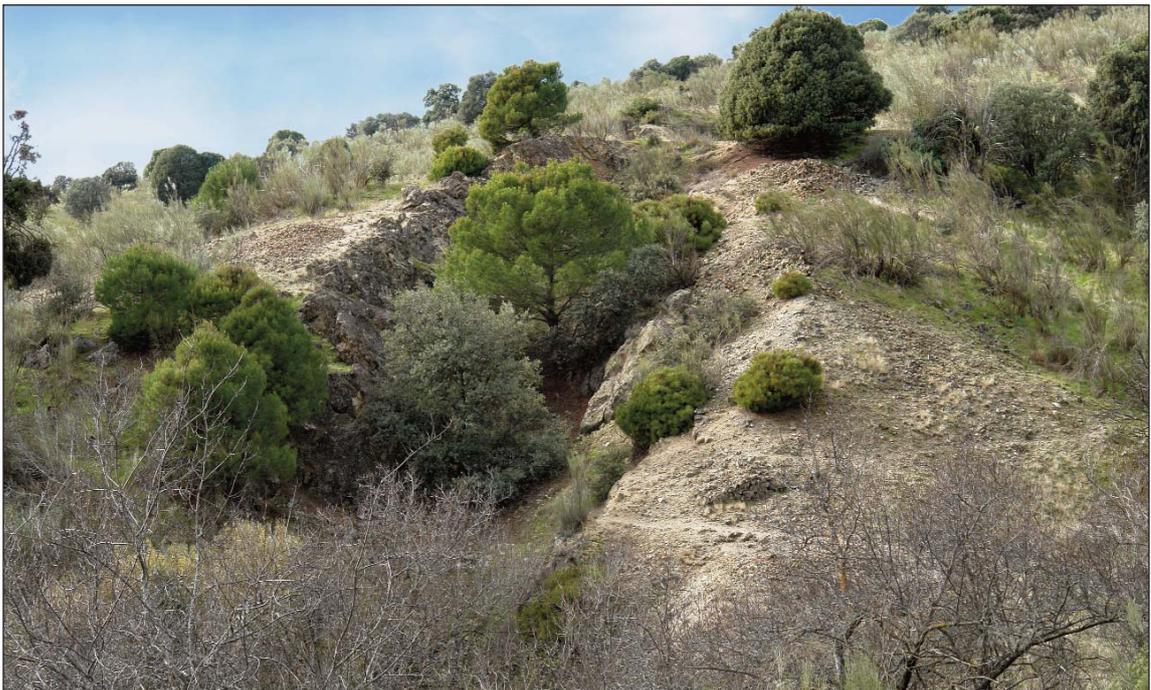
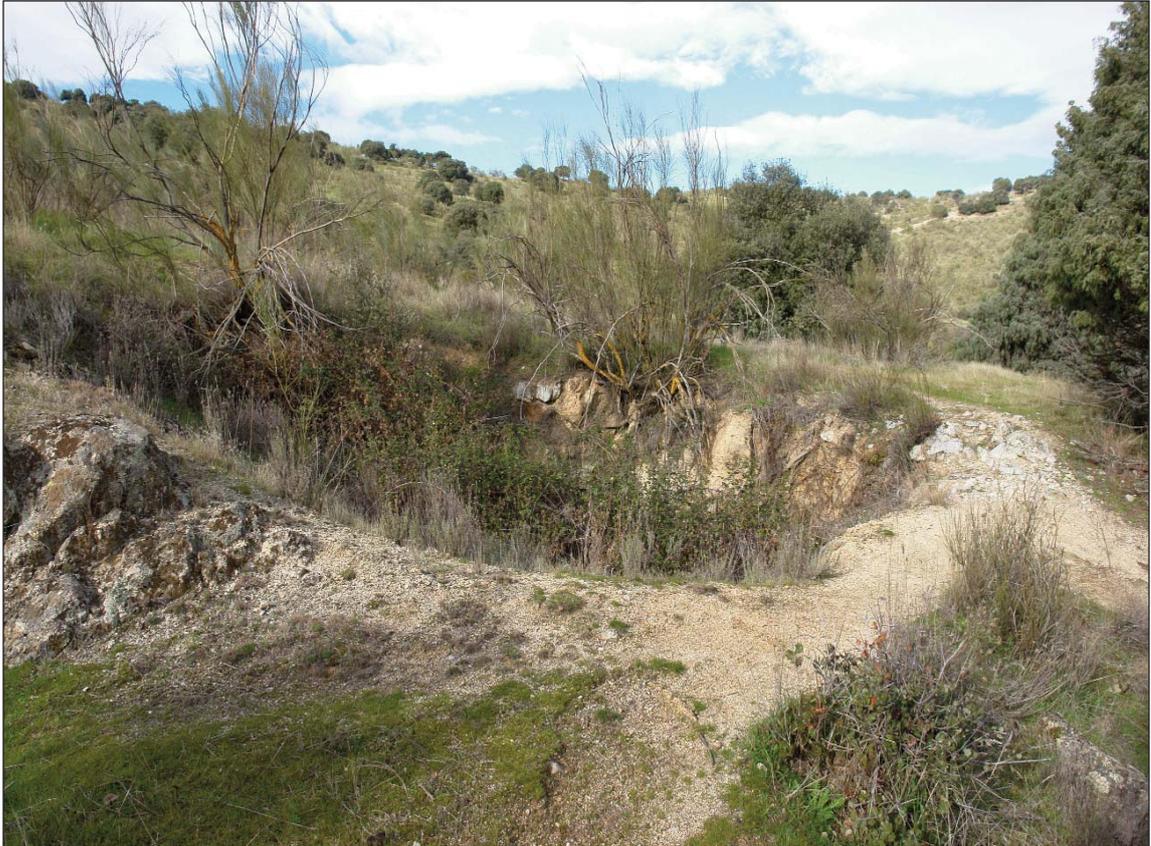
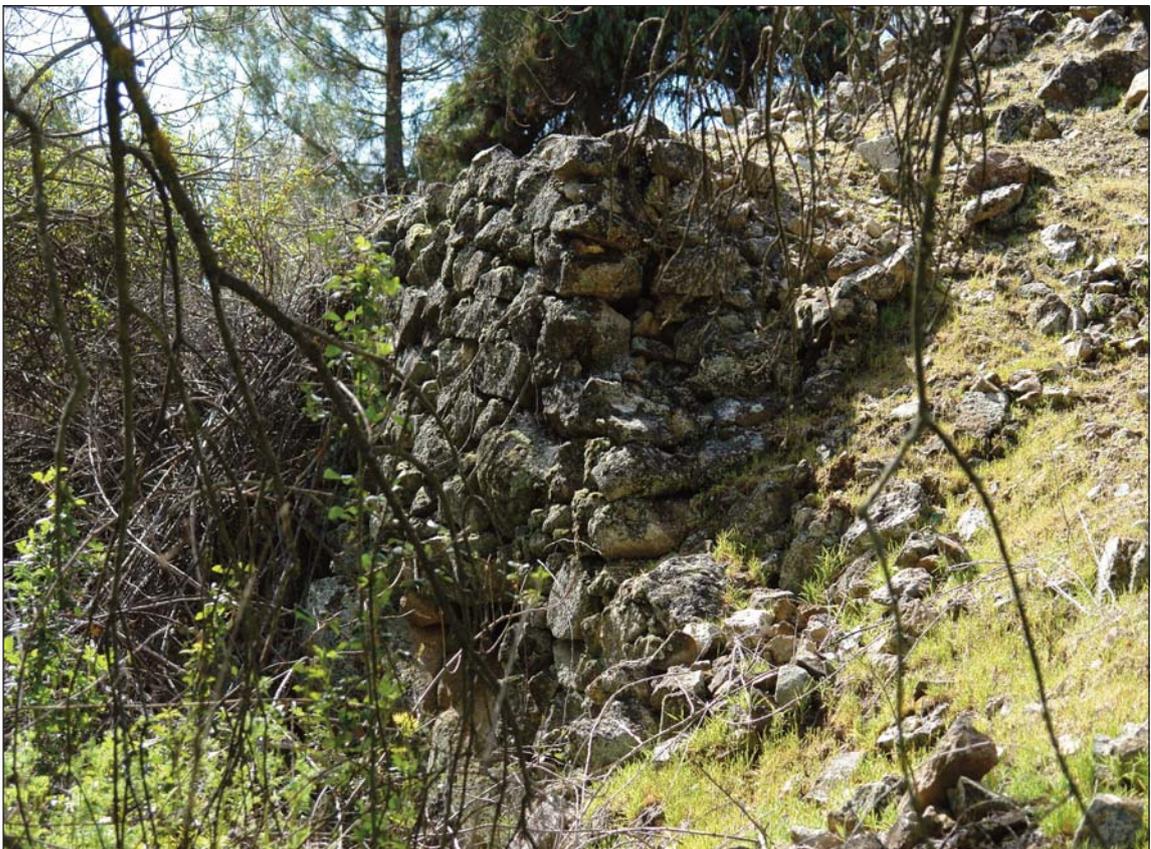
## FICHA Nº 34

Complejo minero explotado desde antiguo hasta inicios del siglo XX. Conocido como "mina María", ha tenido bastante importancia a lo largo de la historia. En un principio se explotó el filón a cielo abierto en un zanjón de considerables dimensiones (40 metros). En cabecera hay un pozo peligroso, y junto al arroyo dos galerías cegadas. A muy escasos metros, al otro lado del arroyo (Galapagar) se encuentra una galería citada en documentos históricos como "muy antigua". En los alrededores quedan restos de muretes de nivelación y contención, y posiblemente de otros pozos. La mineralogía es malaquita y azurita, muy abundante en la escombrera. El conjunto es bastante peligroso.

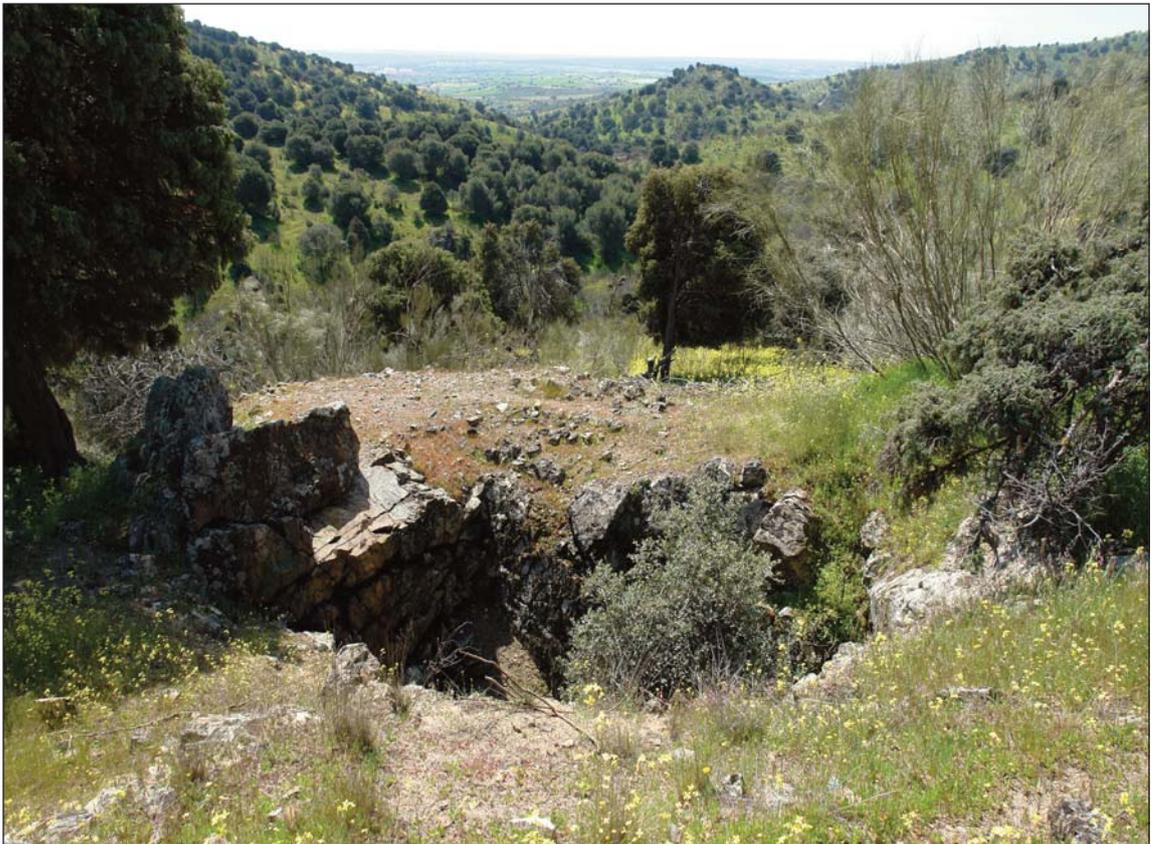
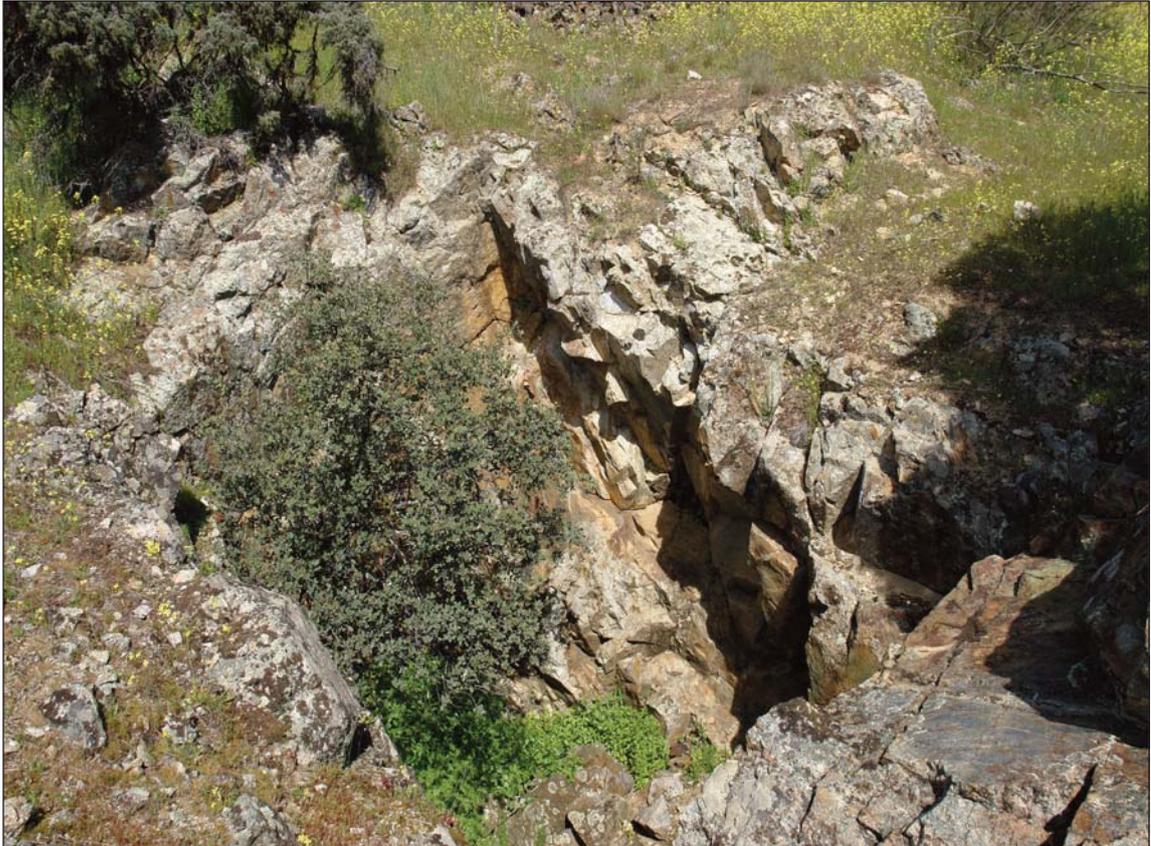
## FICHA Nº 35

Pozo catalogado en el libro "Antigua Pilar y la minería histórica en Colmenarejo" como SN1. Figura en planos de demarcación de mediados del siglo XIX como "no sabemos el nombre", lo cual lo sitúa en una época muy anterior. No presenta mineralizaciones aparentes.

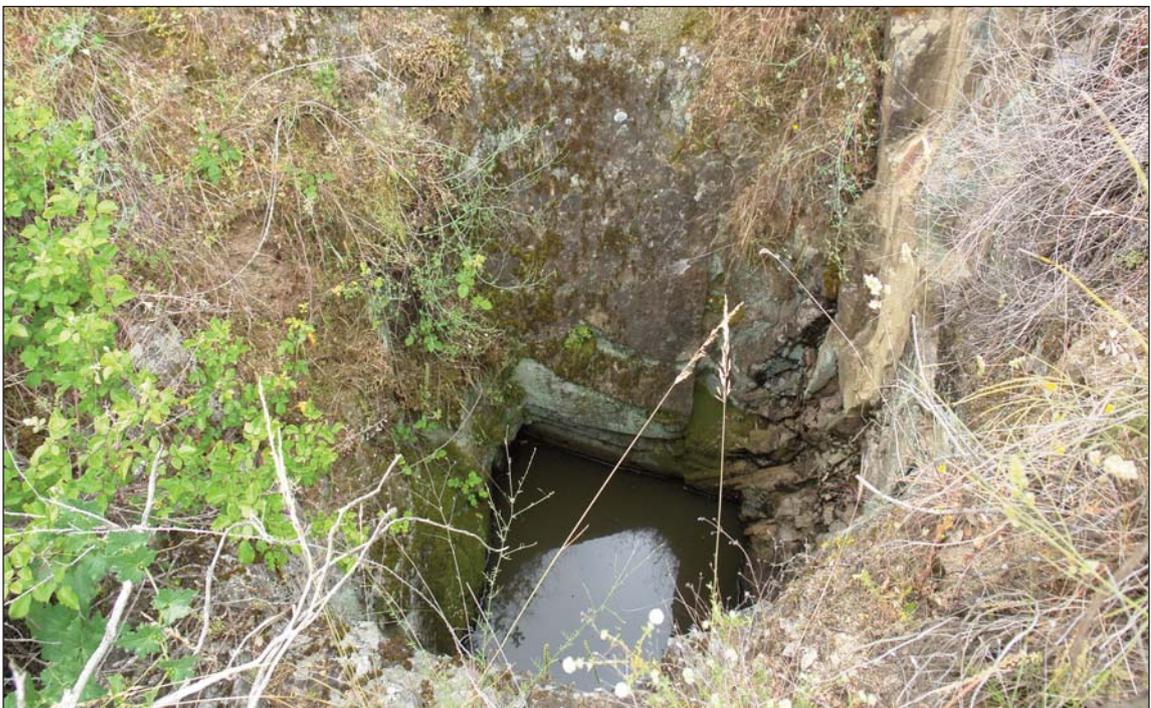
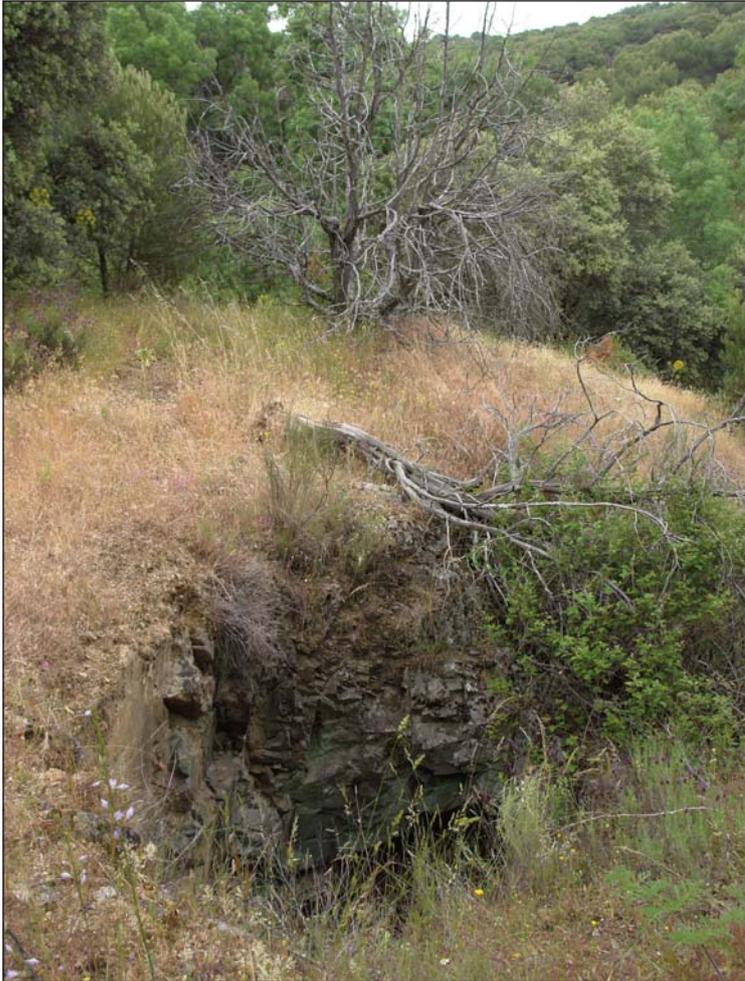
## FICHA Nº 36

Catalogado en el libro "Antigua Pilar y la minería histórica en Colmenarejo" como SN3. Es un pozo situado a escasos metros del arroyo, con mineralizaciones de carbonatos de cobre. Su profundidad real permanece oculta bajo el nivel freático.

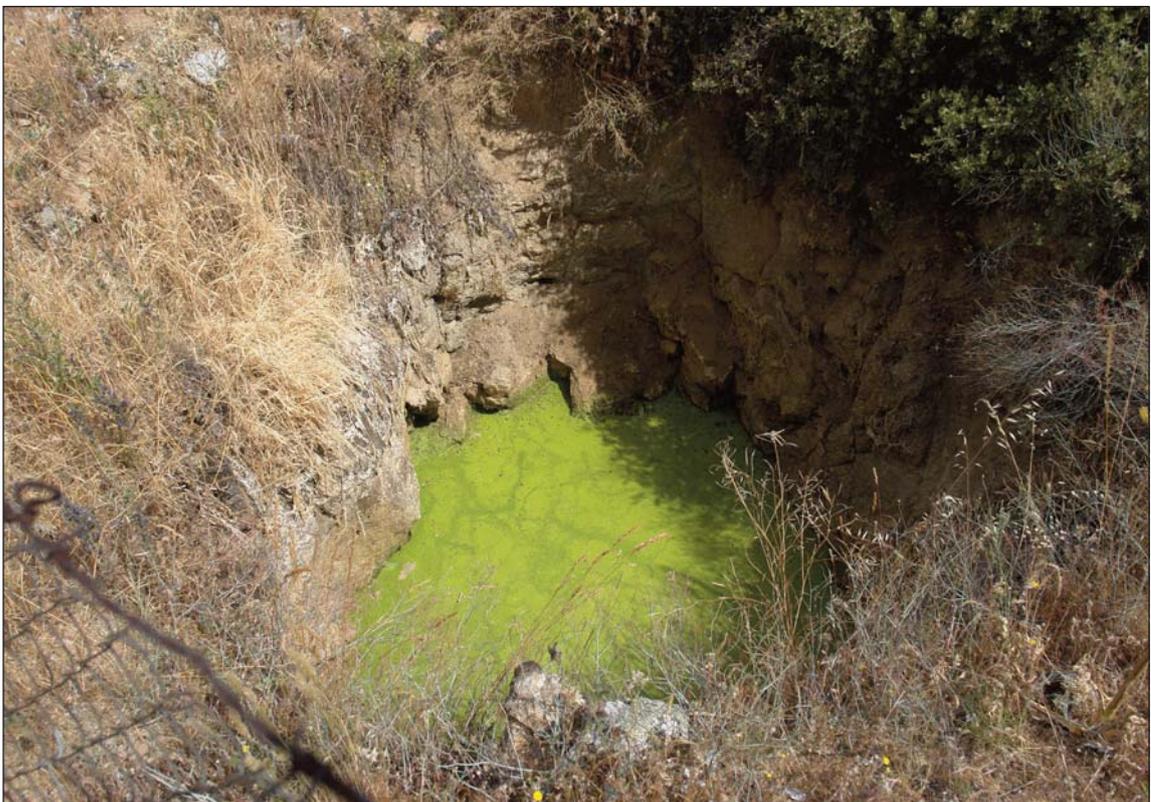
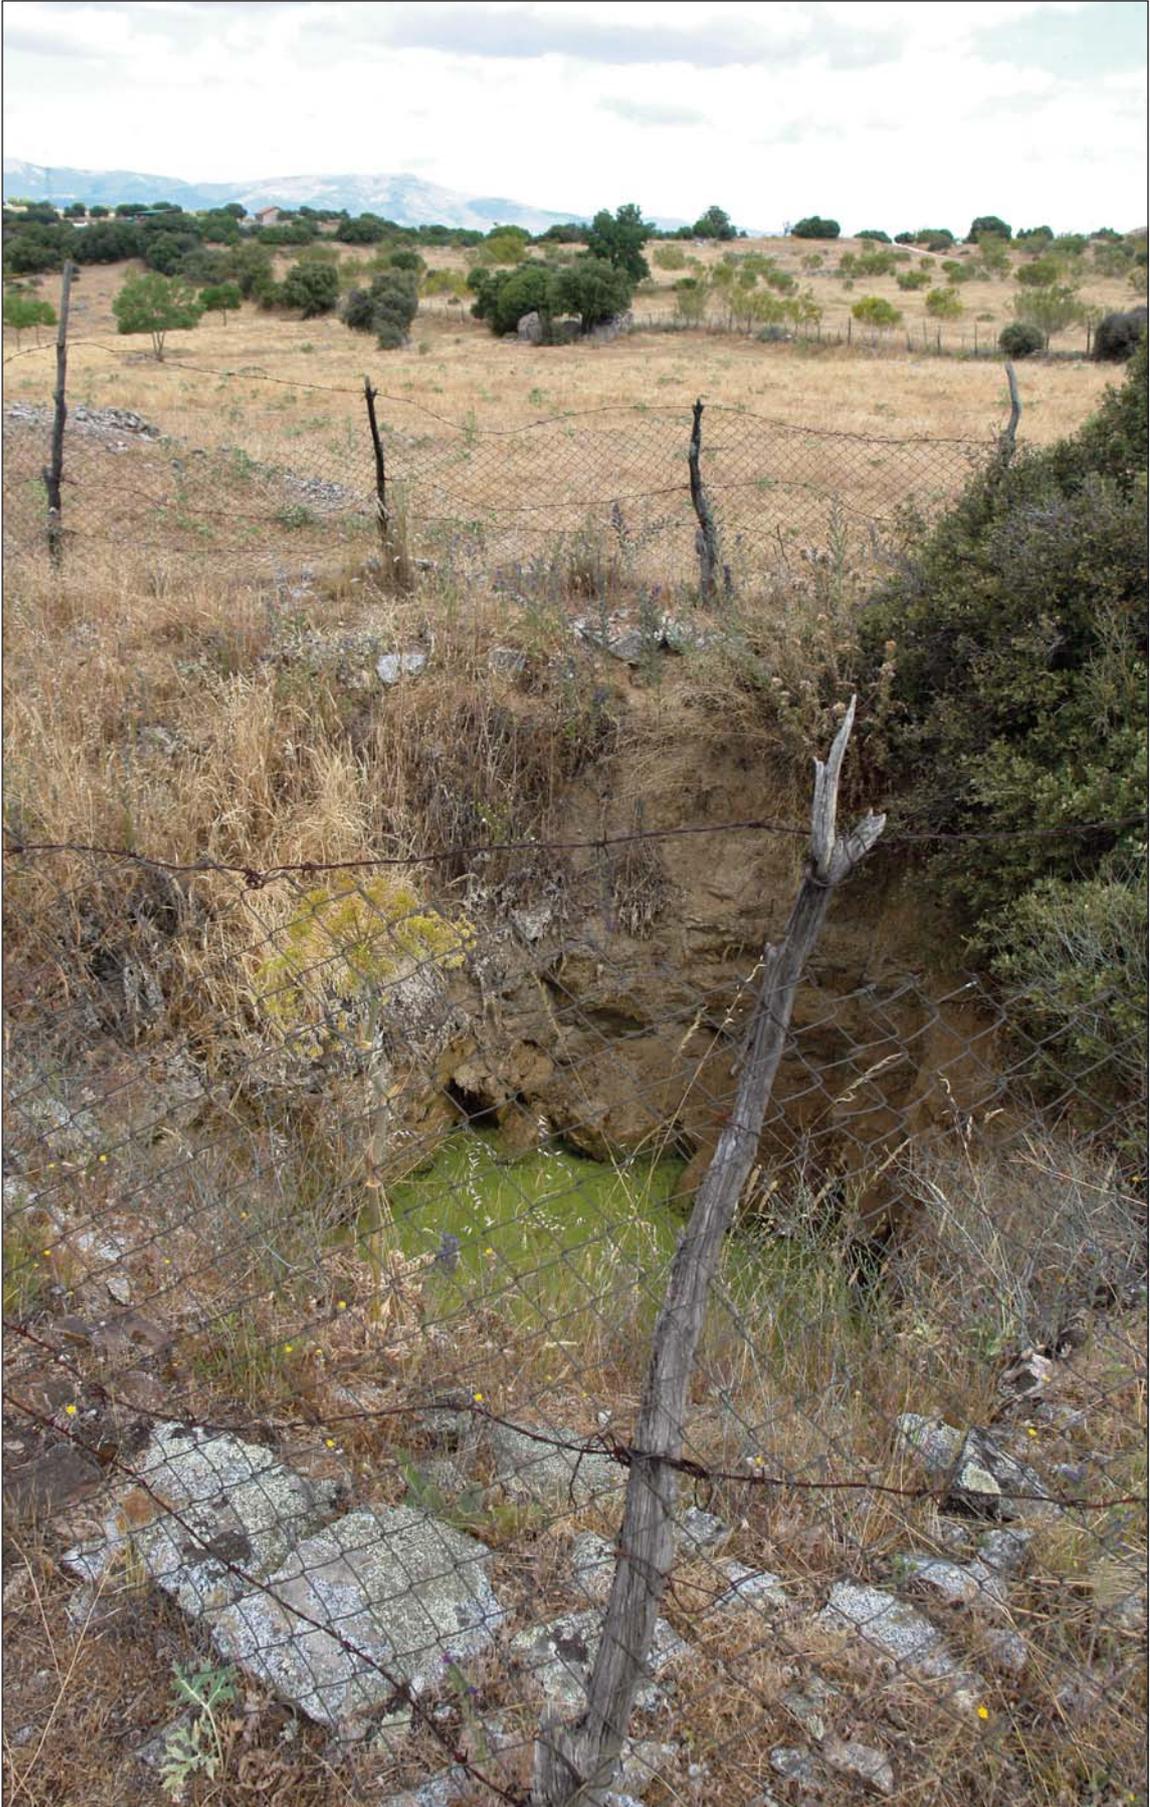
## FICHA Nº 37

Catalogado en el libro "Antigua Pilar y la minería histórica en Colmenarejo" como SN5. Es uno de los varios pozos que menudean en el cerro de los Quemados, este en su ladera norte. Su profundidad real permanece oculta bajo el nivel freático.

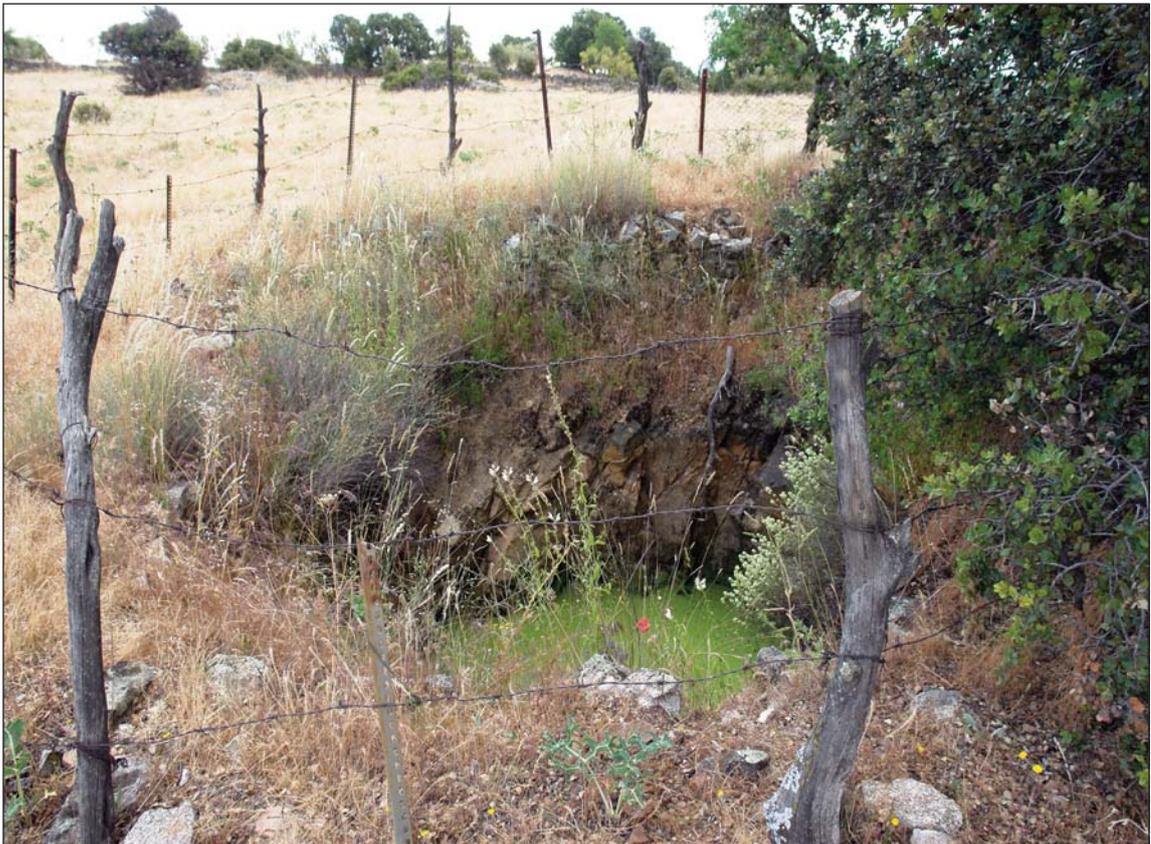
## FICHA Nº 38

Catalogado en el libro "Antigua Pilar y la minería histórica en Colmenarejo" como SN6. Es uno de los varios pozos que menudean en el cerro de los Quemados, este en su ladera norte y muy cercano al de la ficha 37. Su profundidad real se esconde bajo el elevado nivel freático.

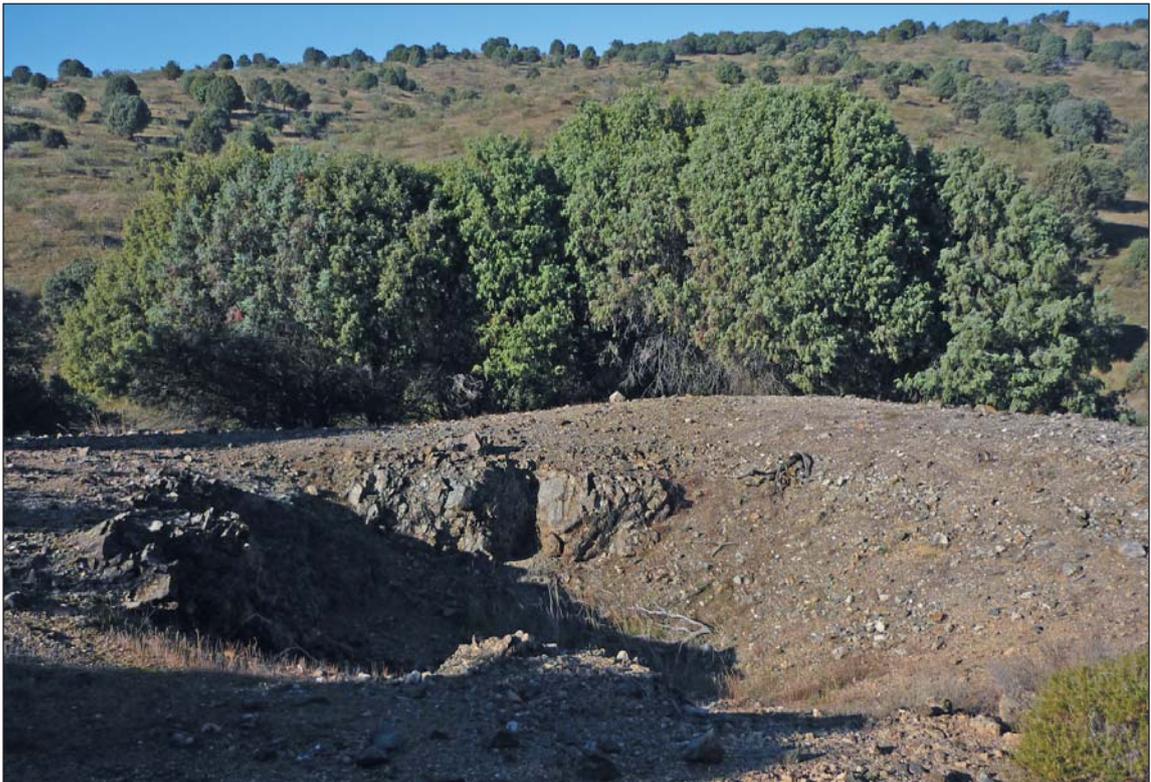
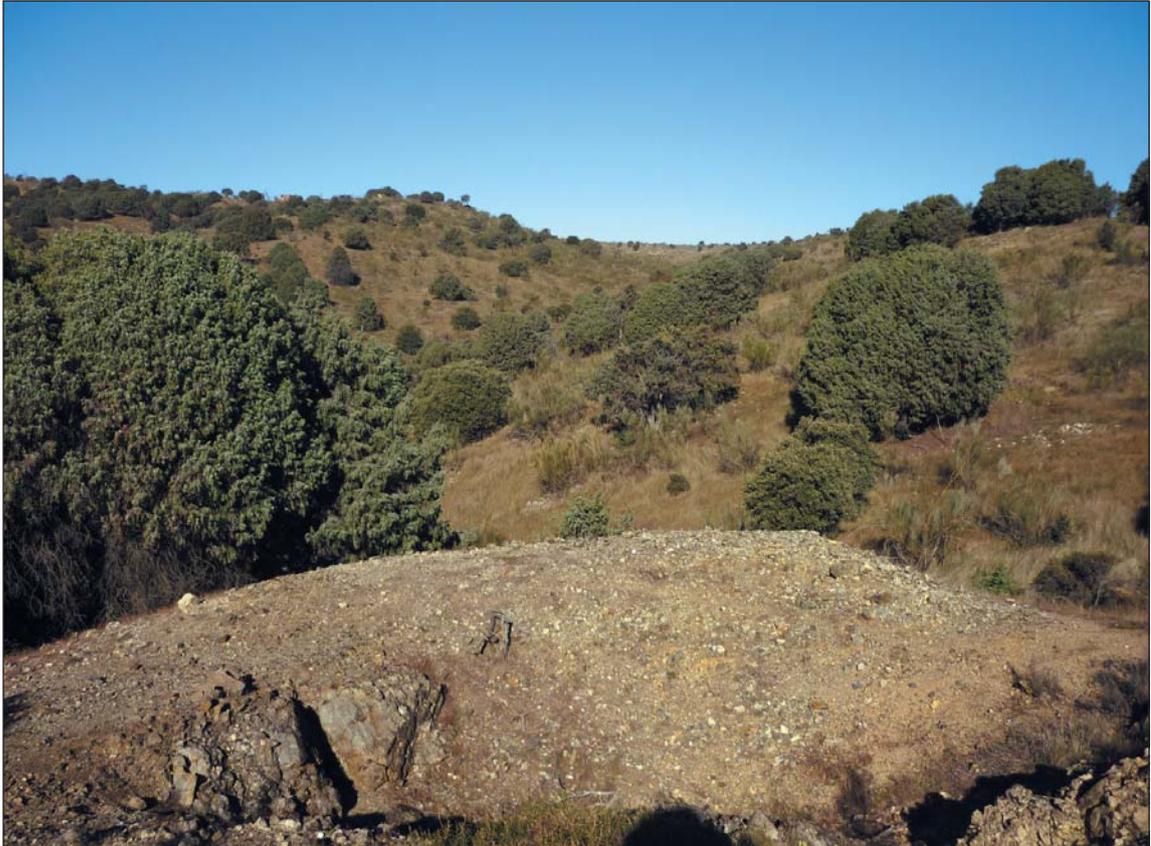
## FICHA Nº 39

Catalogada en el libro "Antigua Pilar y la minería histórica en Colmenarejo" como SN8. Puede ser alguna de las explotaciones a las que se refieren documentos del siglo XVII. Aunque los pozos están cegados, el tamaño de la escombrera denota que se trató de una explotación importante.

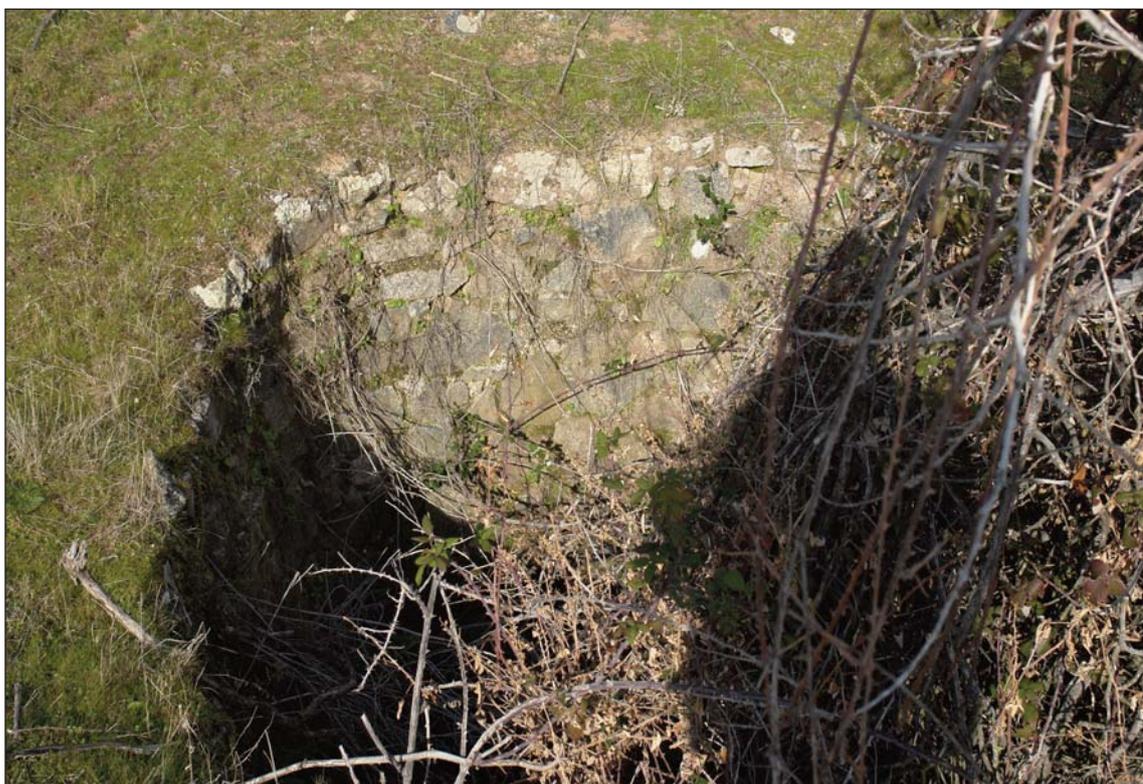
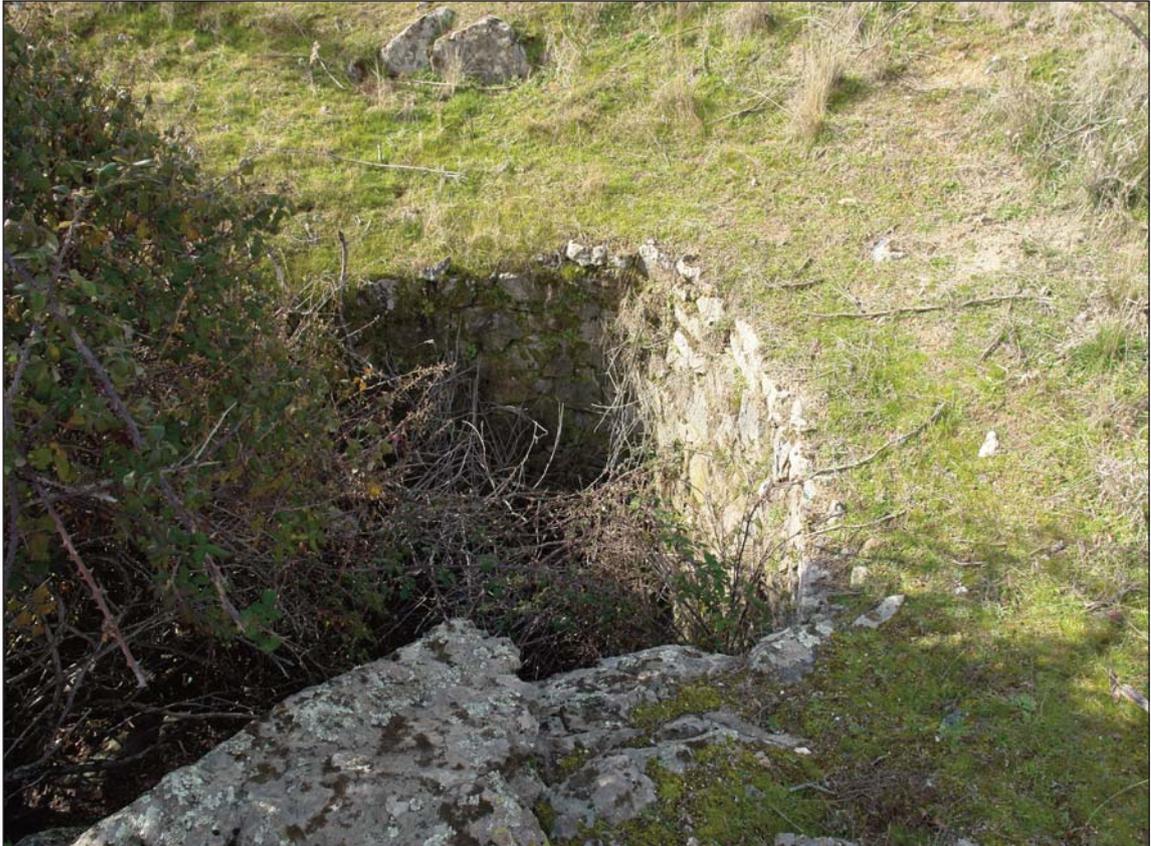
## FICHA Nº 40

Catalogado en el libro "Antigua Pilar y la minería histórica en Colmenarejo" como "los Quemados 2". Pertenece al conjunto de pozos situados en la ladera sur del cerro de igual nombre. Presenta una entibación de mampostería muy cuidada, y está cegado a unos 4 metros de profundidad. En los alrededores hay varias escombreras con mineralización de cobre.

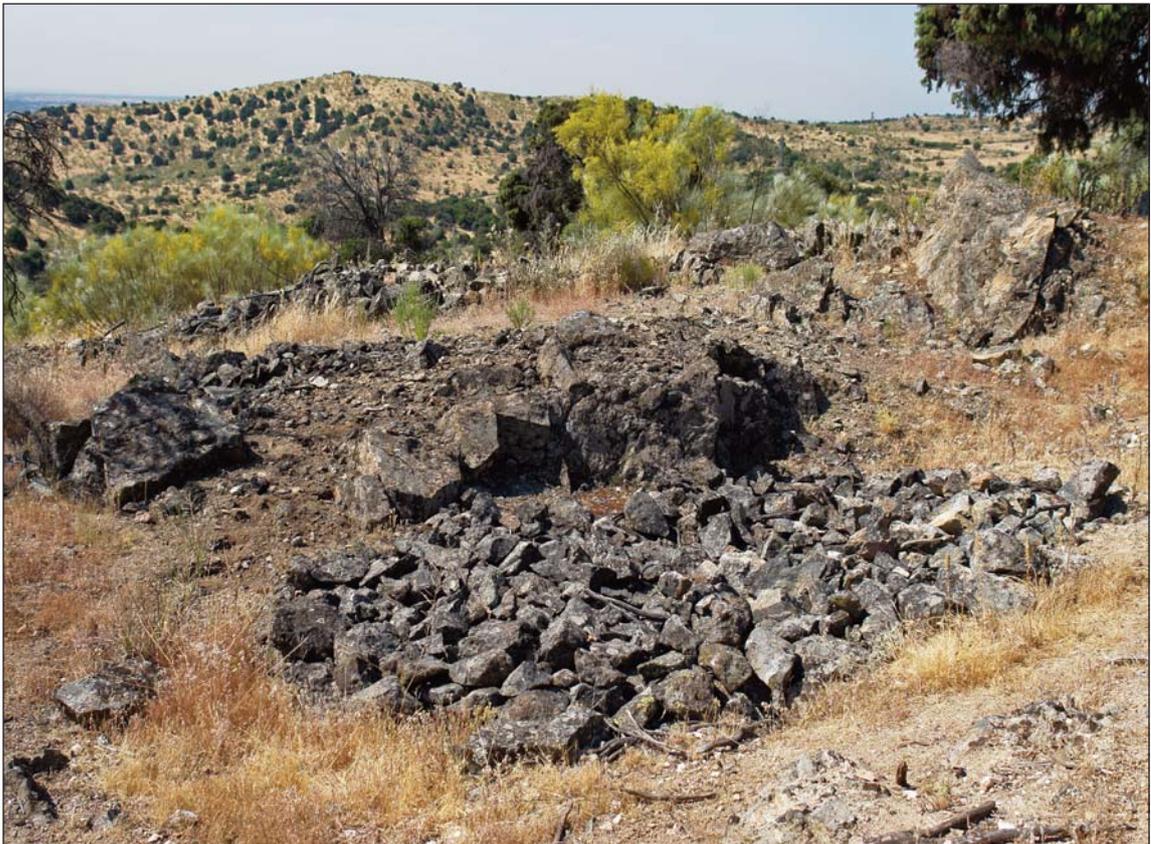
## FICHA Nº 41

Catalogado en el libro "Antigua Pilar y la minería histórica en Colmenarejo" como "los Quemados 3". Pertenece al conjunto de pozos situados en la ladera sur del cerro de igual nombre. Es un conjunto de escombreras sin pozo visible, con mineralizaciones de cobre.
