PROPUESTA DE  
**CATÁLOGO DE BIENES  
DE INTERÉS PATRIMONIAL**  
EN EL ÁMBITO RURAL  
**COLMENAREJO**

Enero de 2015

**ALTERNATIVA por Colmenarejo**

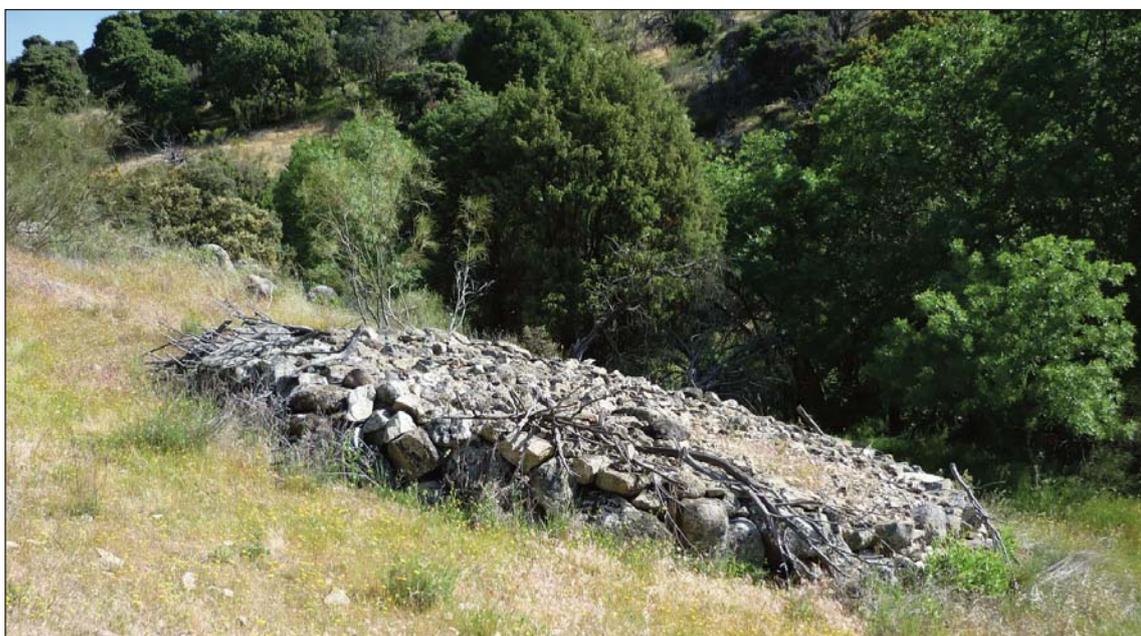
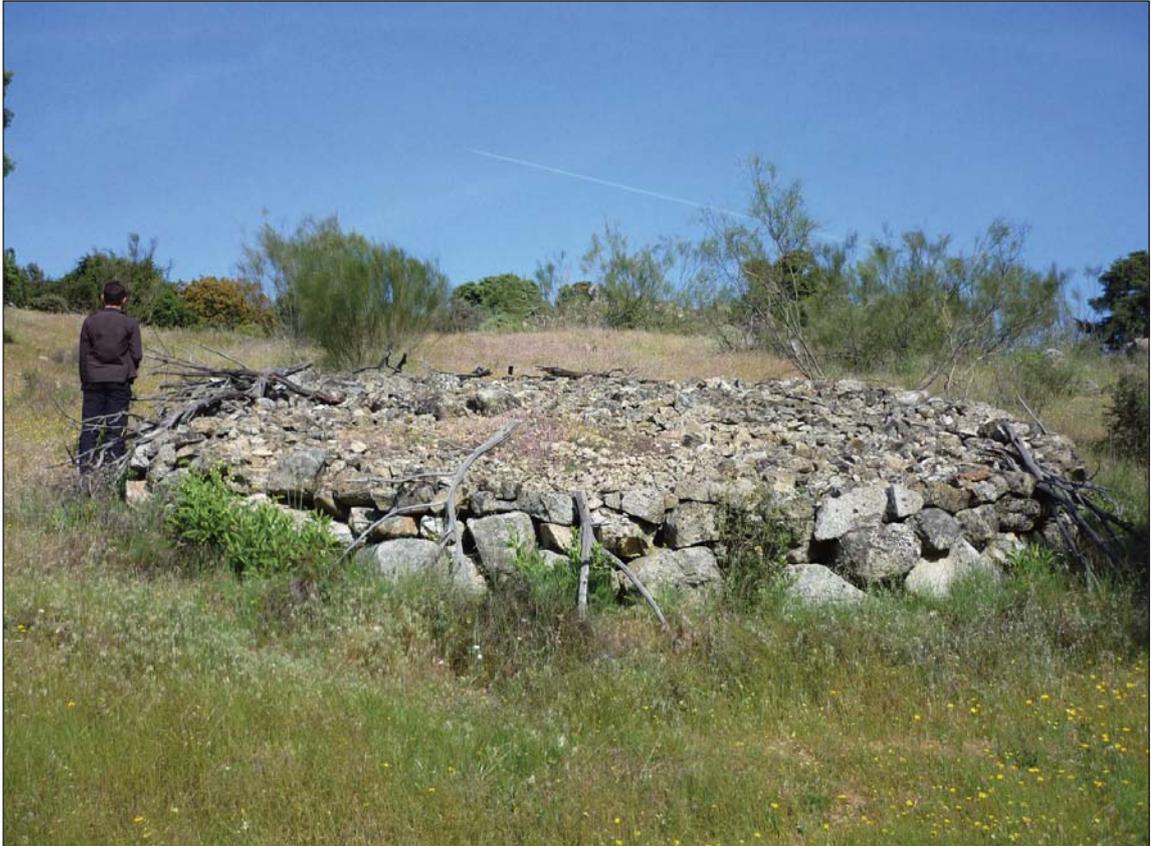
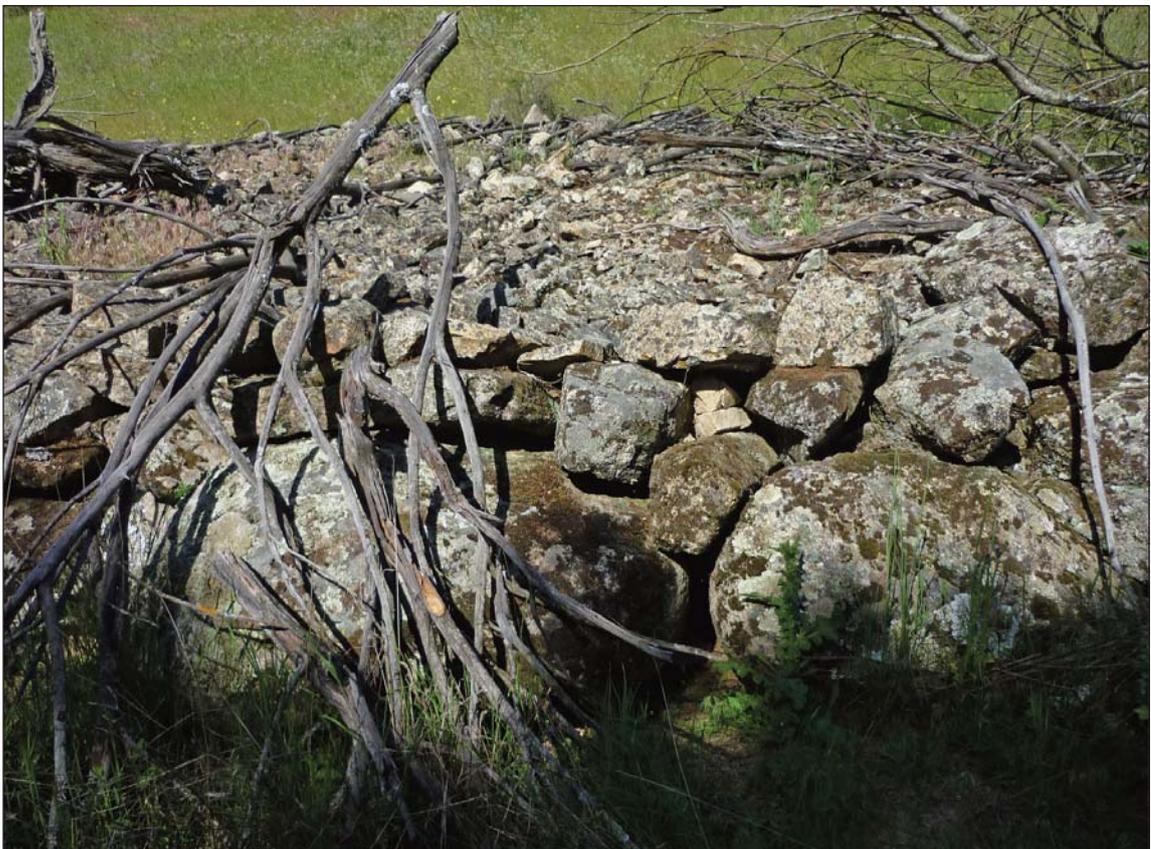
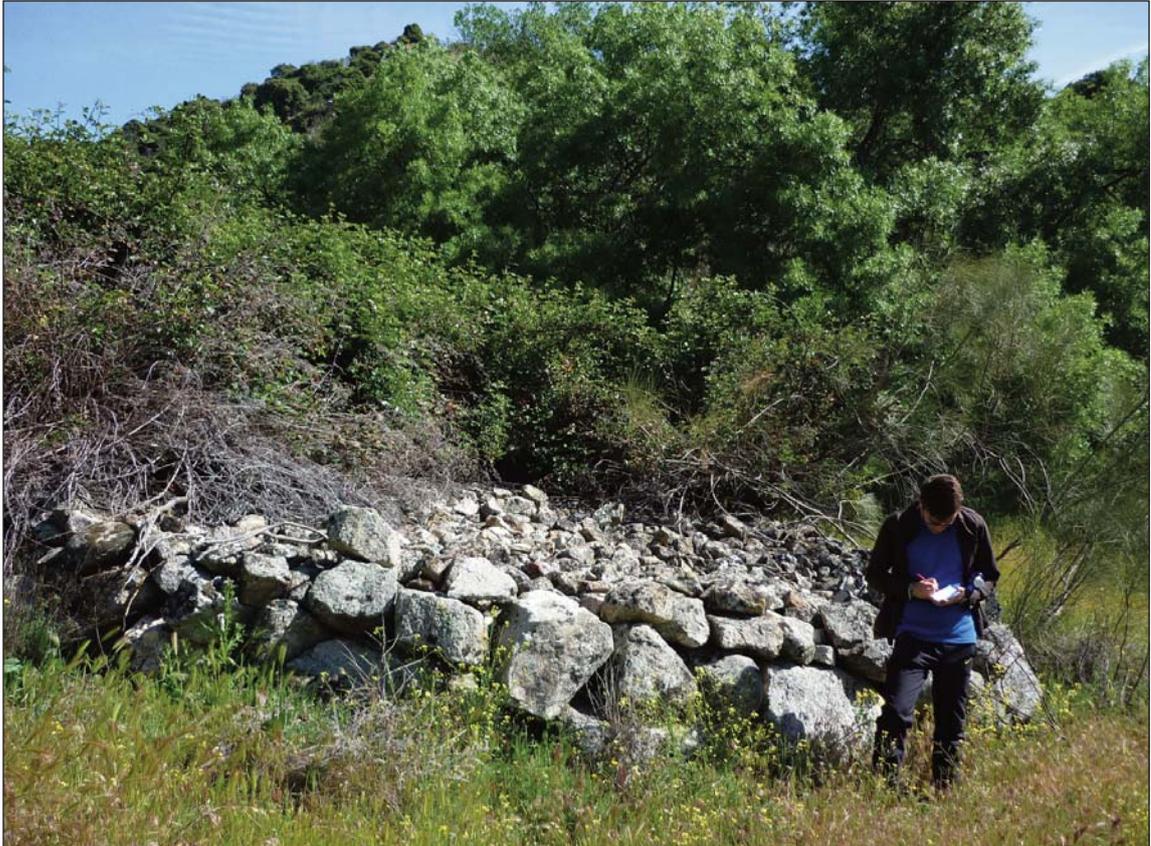
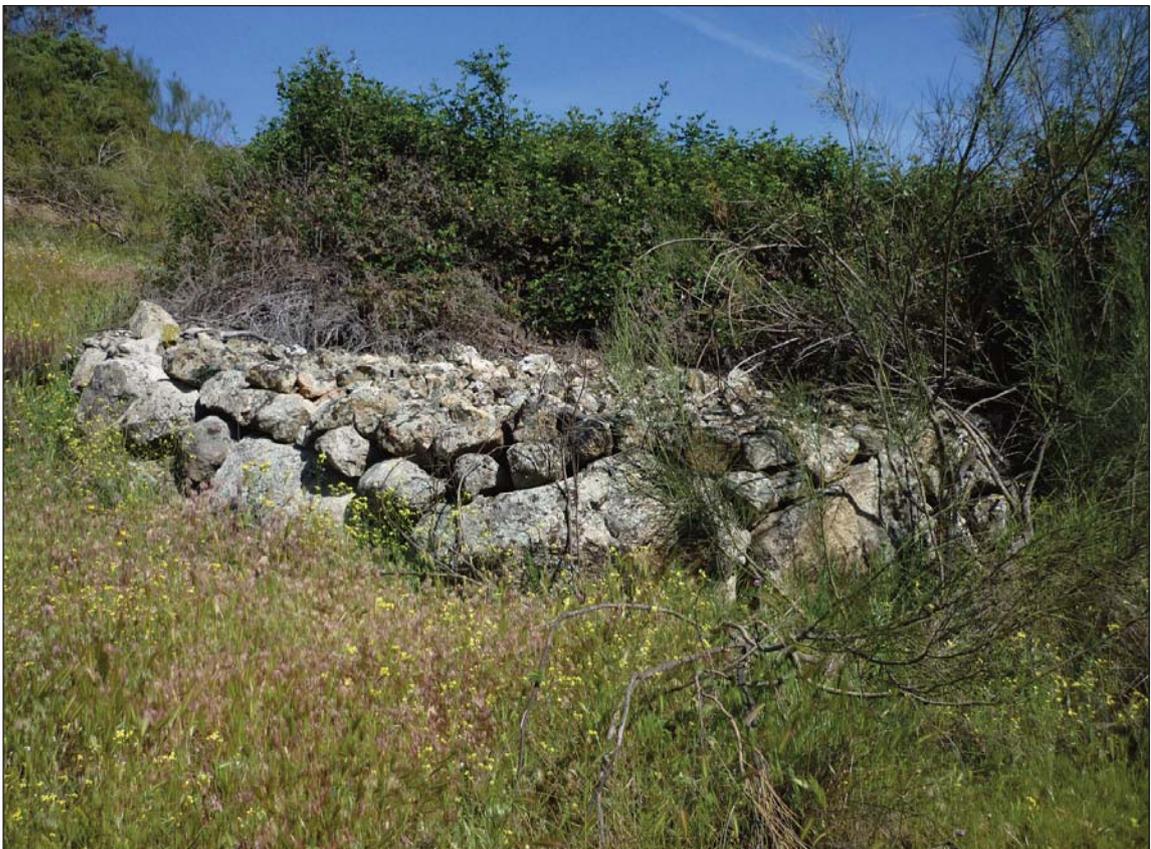
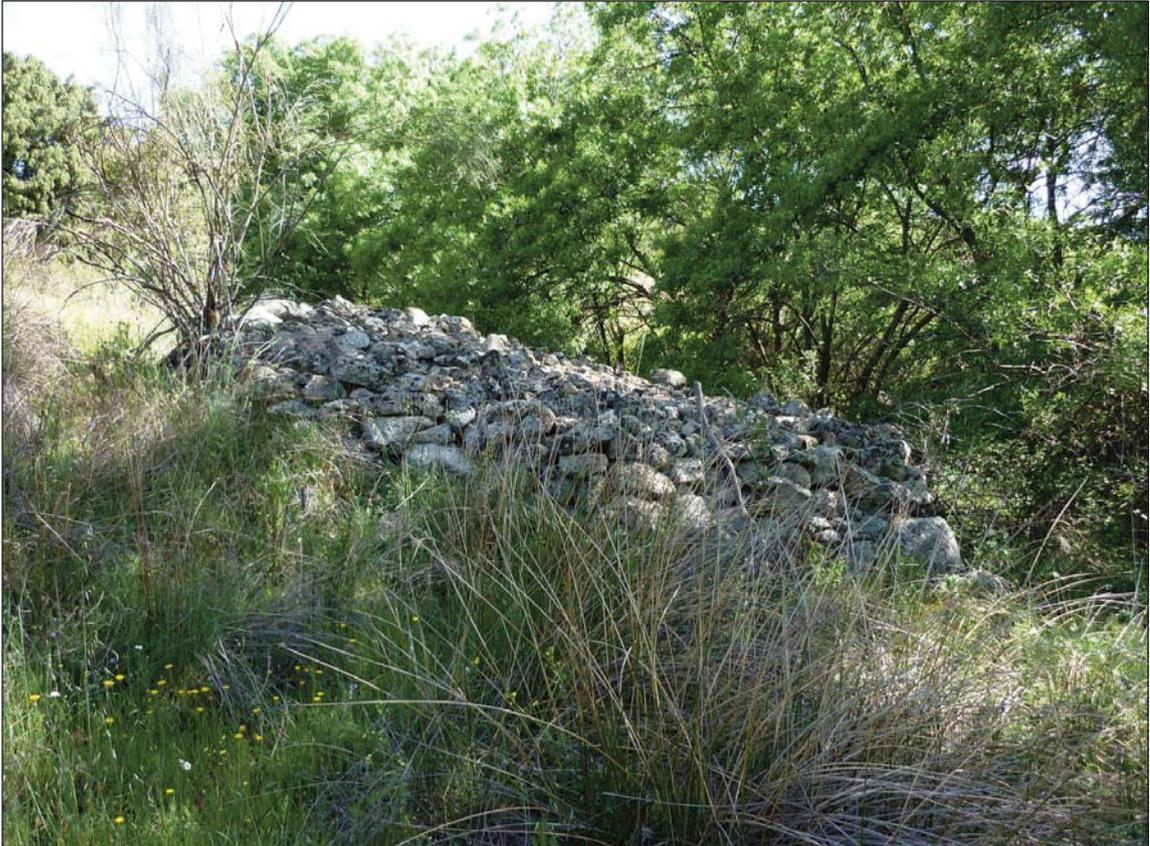
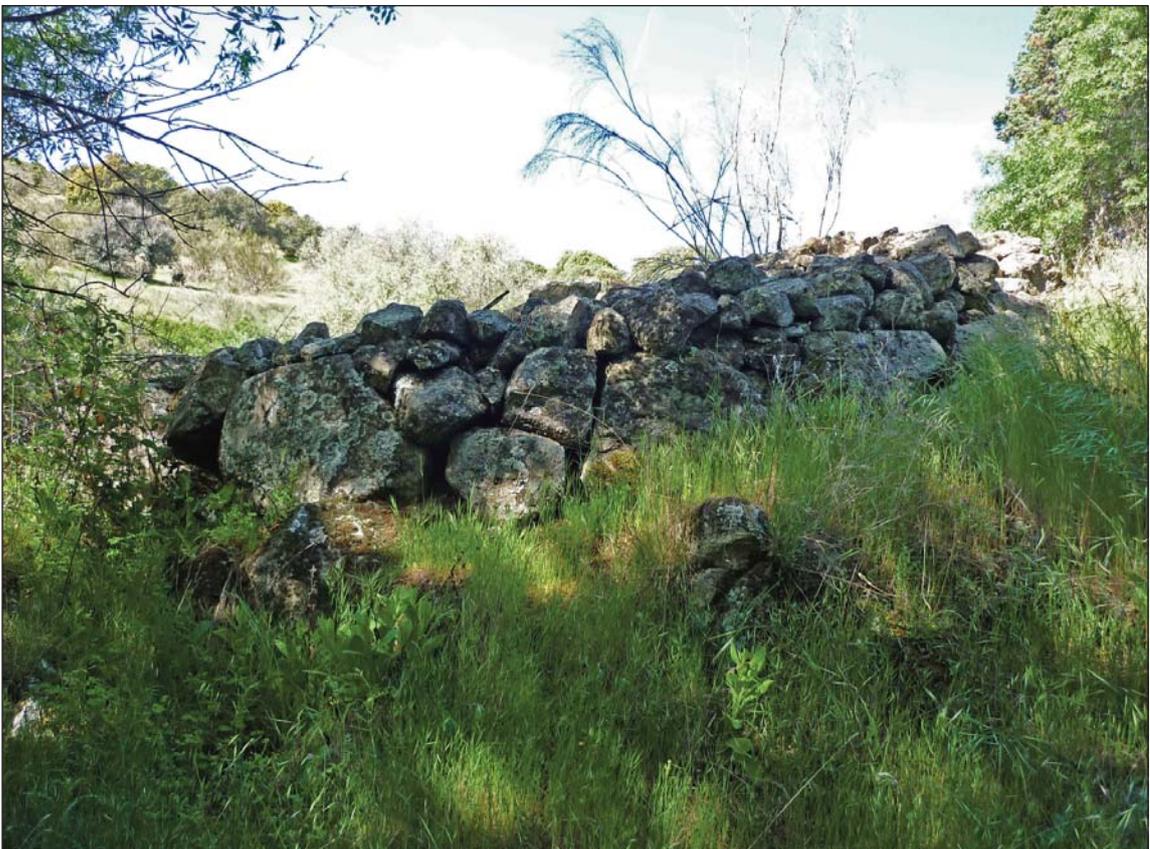
## FICHA Nº 42

Se trata de un conjunto de 4 vivares antiguos y bien formados, hechos exclusivamente con piedra de la zona, alineados norte-sur y separados 26, 62 y 42 metros, comenzando por el que está más al norte. Sus datos específicos son:

- Vivar 1: circular, de 90-100 cm de altura y 60 m<sup>2</sup>.
- Vivar 2: circular, de 80 cm de altura y 38 m<sup>2</sup>.
- Vivar 3: circular, de 90-100 cm de altura y 50 m<sup>2</sup>. Oculto en el norte por las zarzas.
- Vivar 4: circular, de 50 a 130 cm de altura y 32 m<sup>2</sup>.

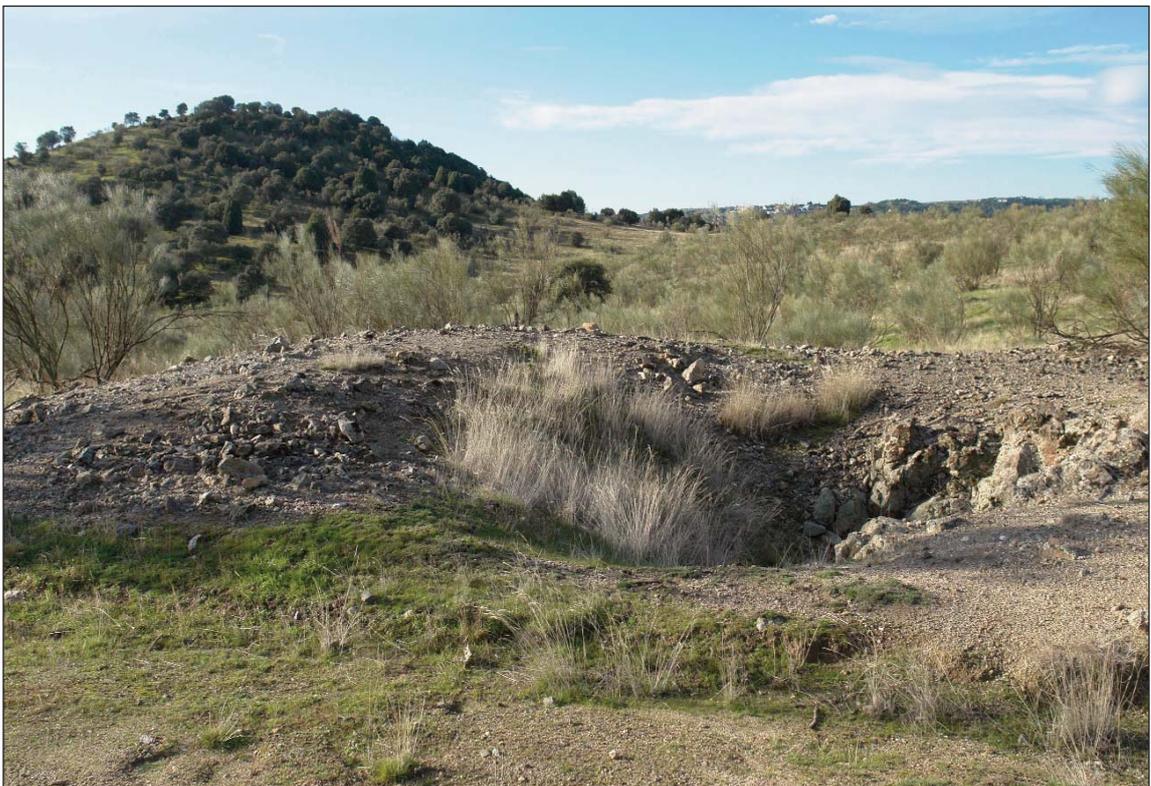
## FICHA Nº 43

Pozo minero conocido como "Chaparrilla 1". No hay documentación sobre su explotación, que probablemente sea muy antigua (siglo XVII). Consta de una galería inclinada que conecta con un pozo contiguo de 10 metros y muy peligroso. En la pequeña escombrera se aprecian carbonatos de cobre (crisocola).

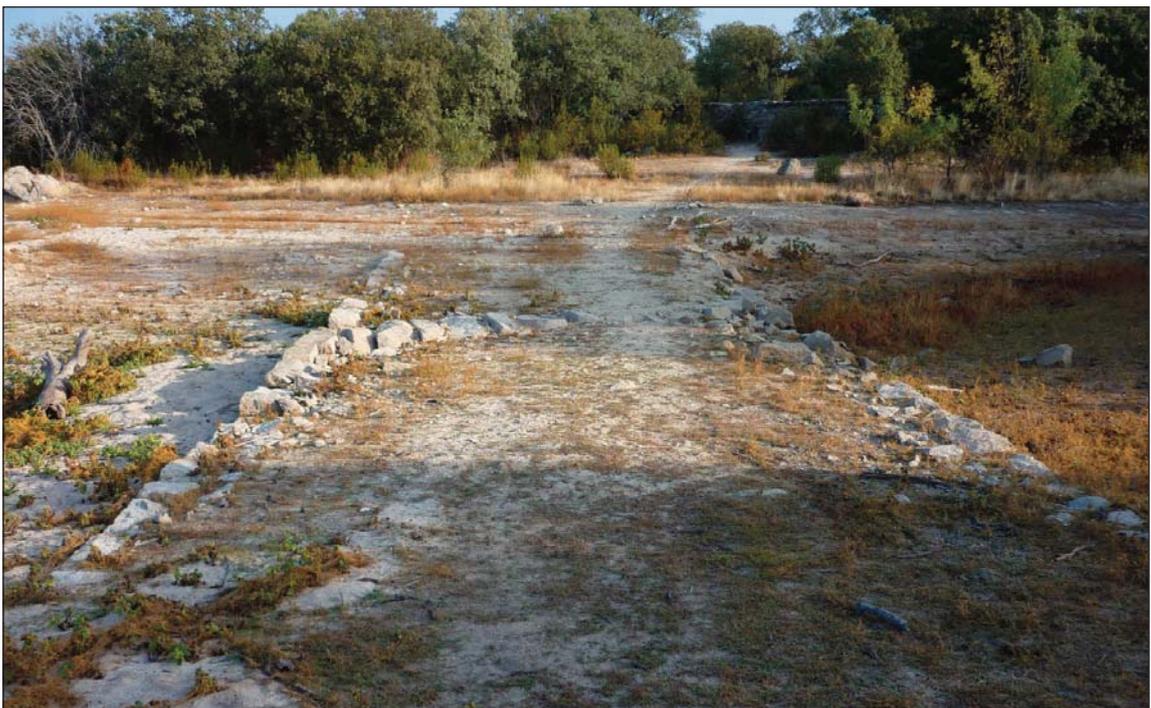
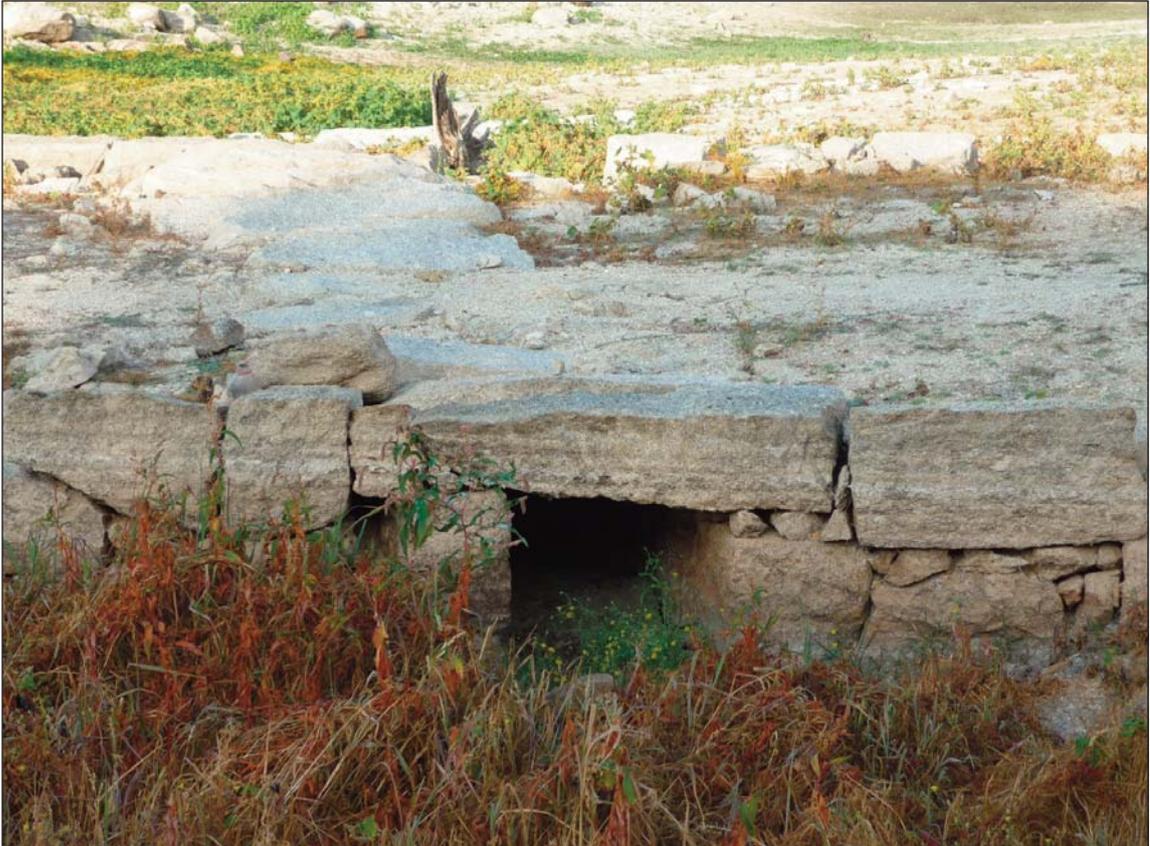
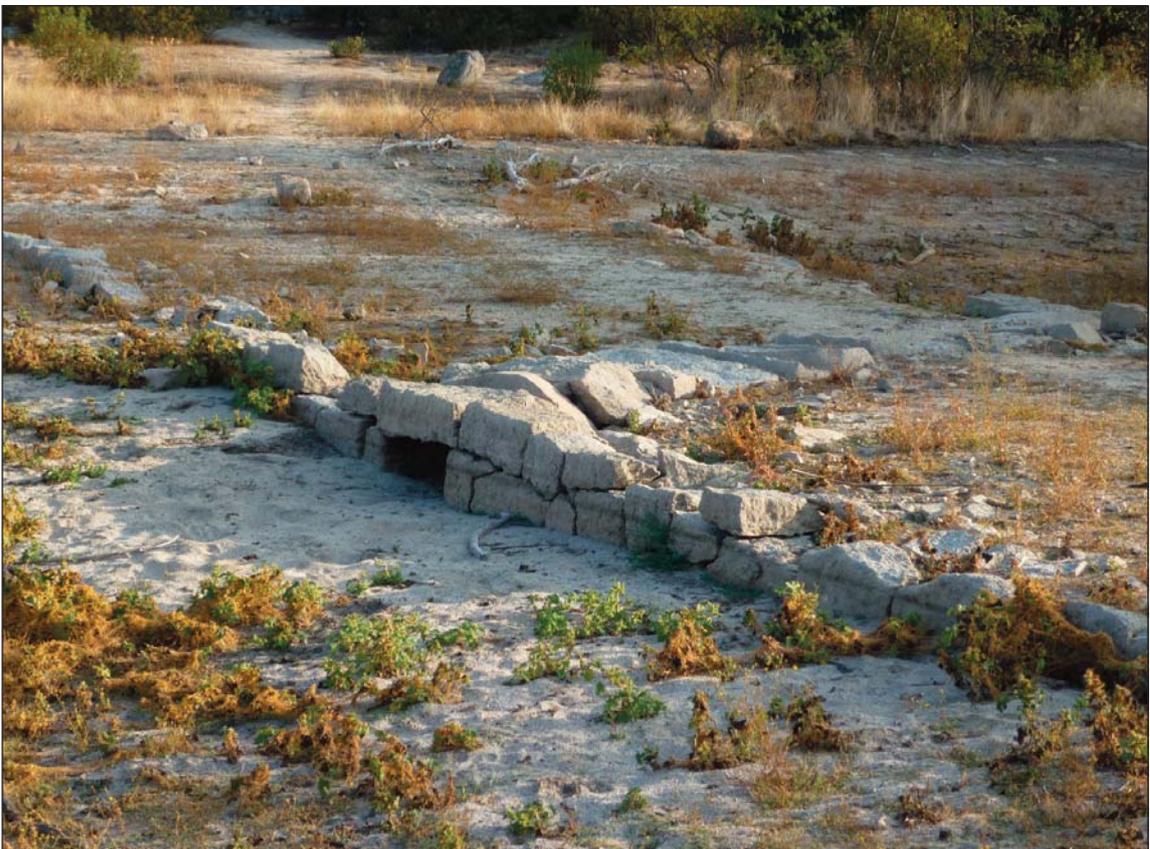
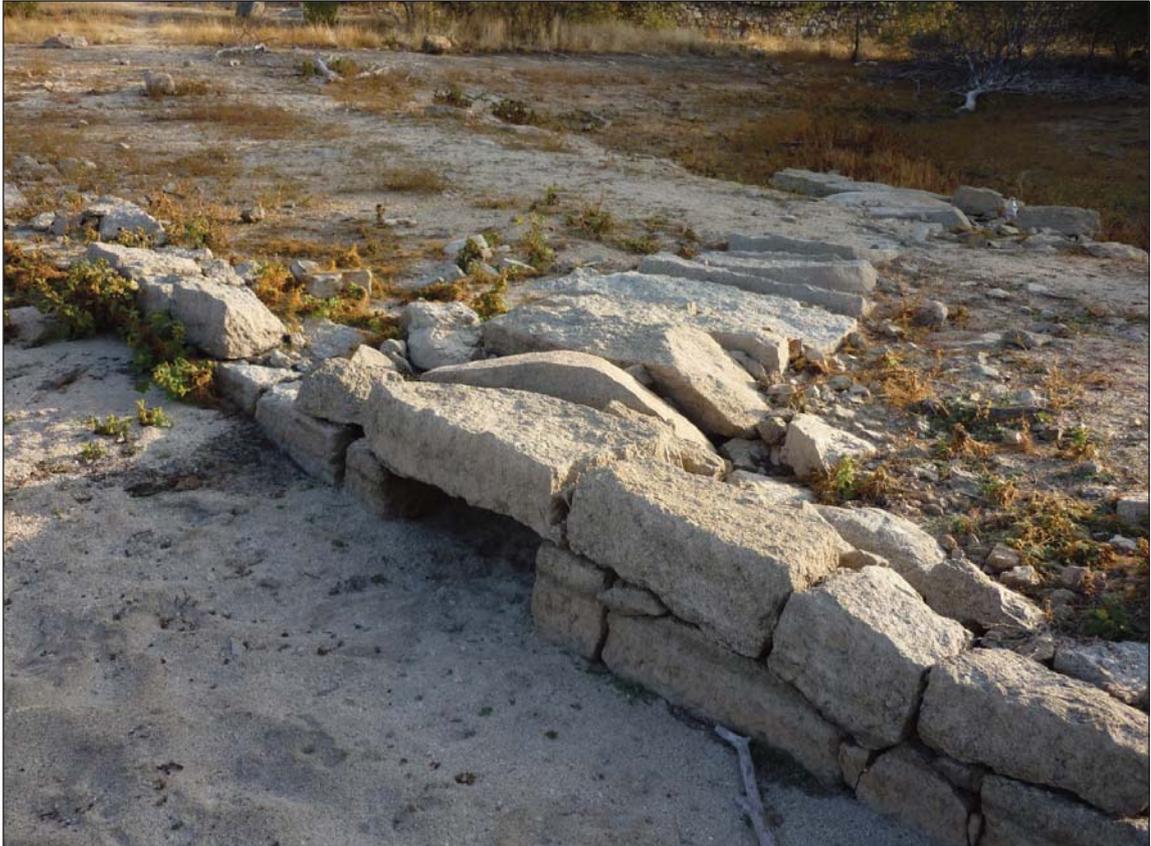
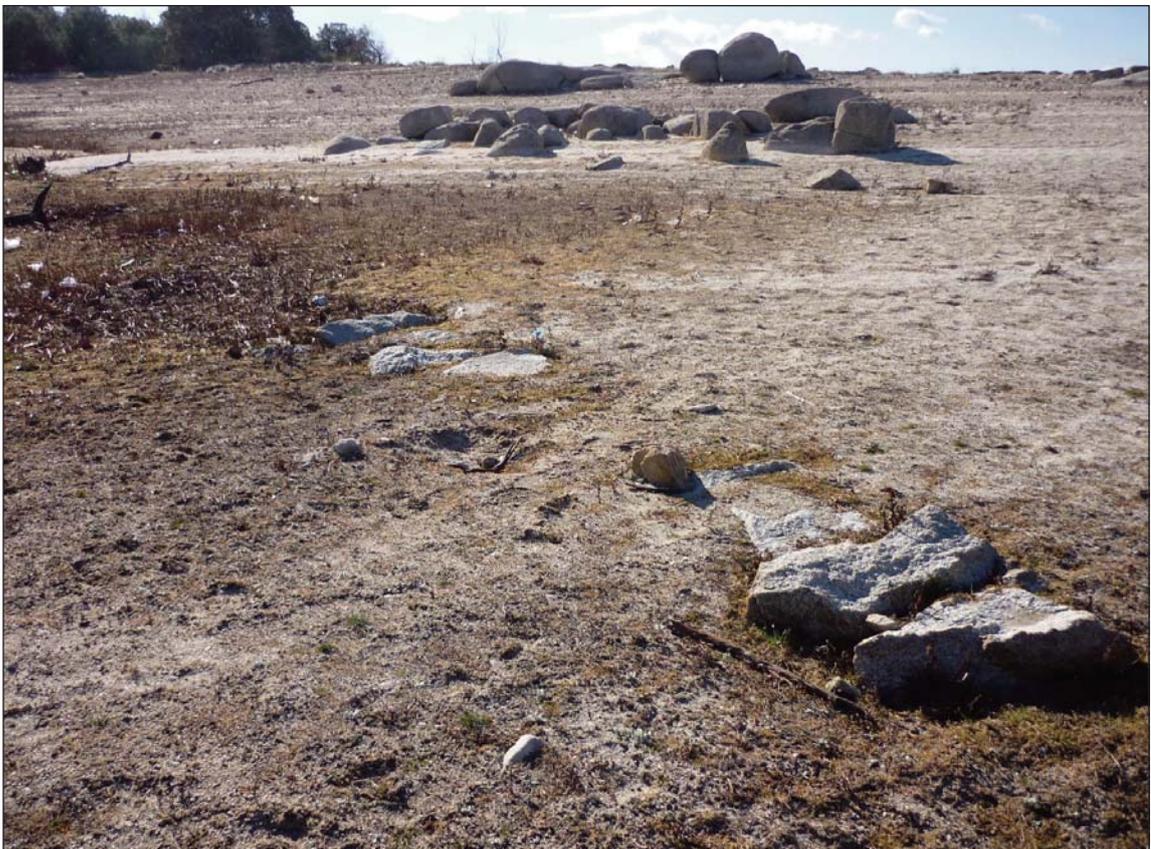
## FICHA Nº 44

Tramo de camino antiguo de 5 metros de anchura, limitado por bordillos de granito bien ejecutados. Es un tramo resaltado para salvar una pequeña vaguada, a cuyo efecto dispone de una alcantarilla que lo atraviesa, cubierta por losas de granito. Siguiendo su trazado existen dos alcantarillas más, medio tapadas por los sedimentos. Por su anchura y factura no cabe duda de que se trata de un camino histórico de entidad. Habitualmente permanece oculto bajo las aguas del embalse.

Medio tapadas por los sedimentos, aparecen otras dos alcantarillas (sobre estas líneas y en la siguiente página) en el trayecto de este antiguo camino, antes de que las aguas del pantano hagan imposible continuar la búsqueda. Es previsible que este camino también deje vestigios en la otra orilla del

embalse.

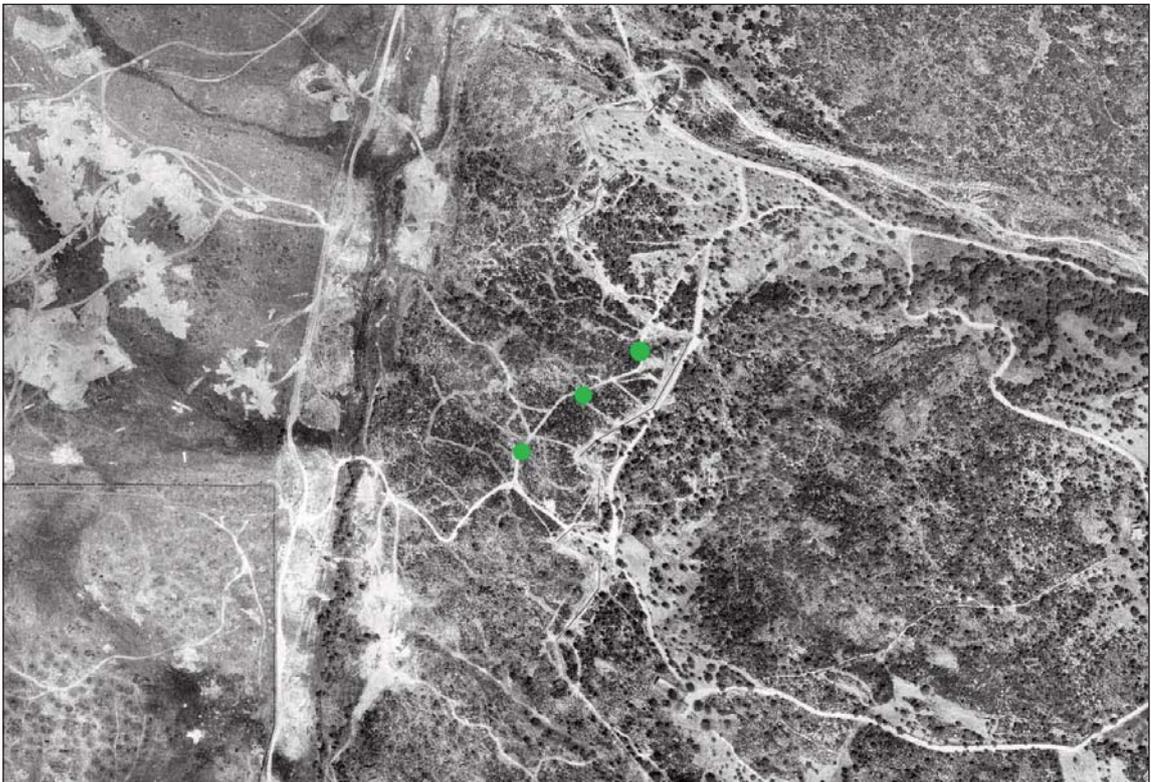
Foto aérea de 1975. Aquí se aprecia una proliferación de sendas y caminos, consecuencia de los trabajos de deforestación de lo que será el vaso del embalse de Valmayor. Aparecen en construcción los vallados de piedra de las fincas que limitarán con el embalse, tratando de seguir mediante trazados rectilíneos la cota límite de llenado del pantano.

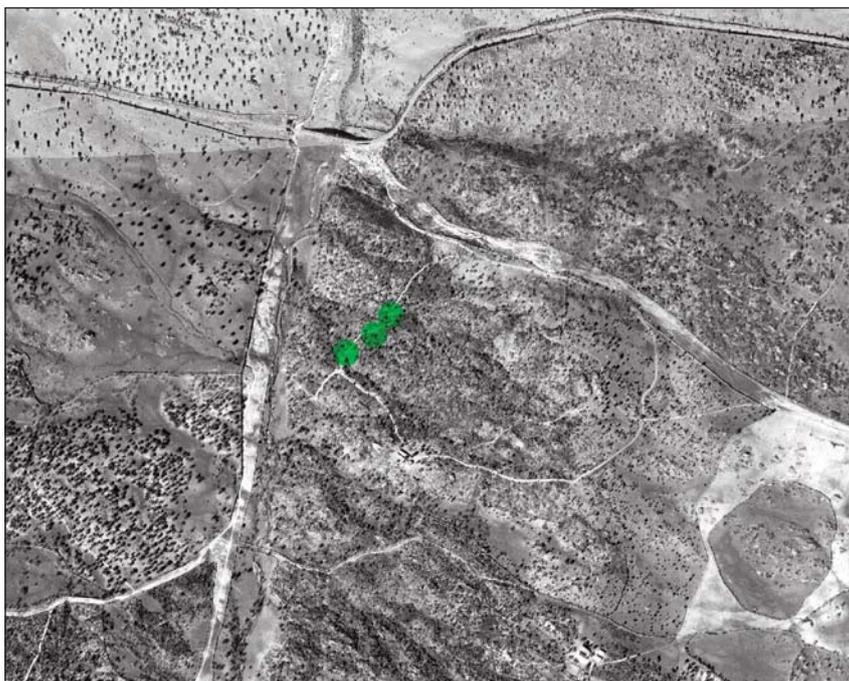
Foto aérea de mediados de los años 60. Se aprecia con nitidez el tramo de camino que nos ocupa. Podría tener continuidad con la Cañada de Valmayor que se dirige a Peralejo. Obsérvese la Cañada Real Segoviana, totalmente flanqueada por altos vallados de piedra de las fincas colindantes.

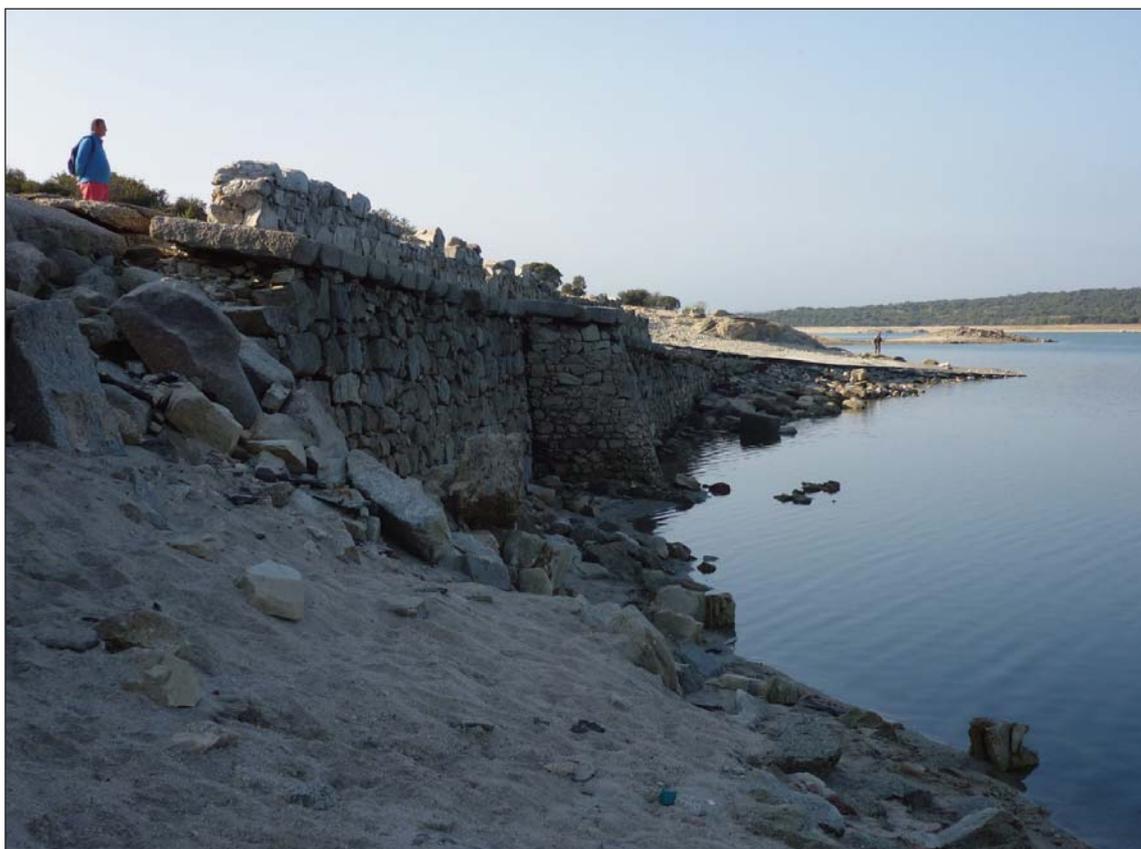
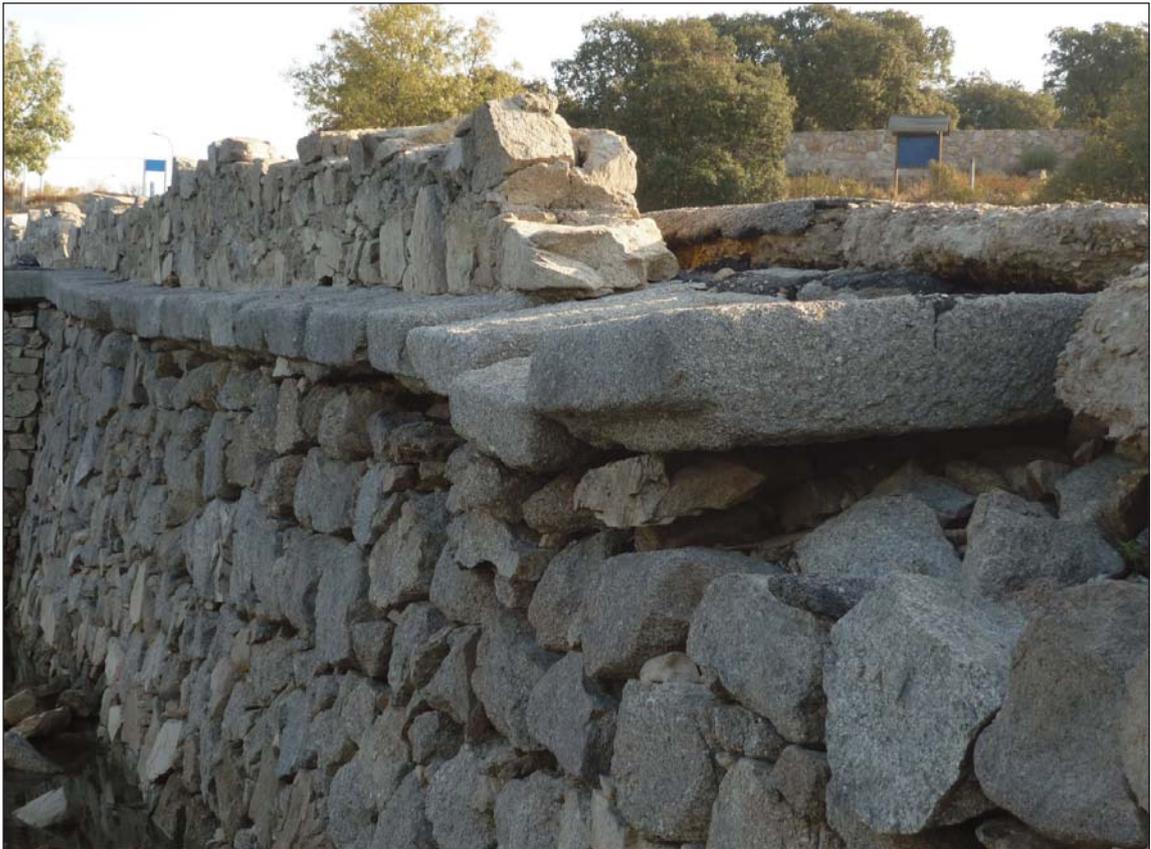
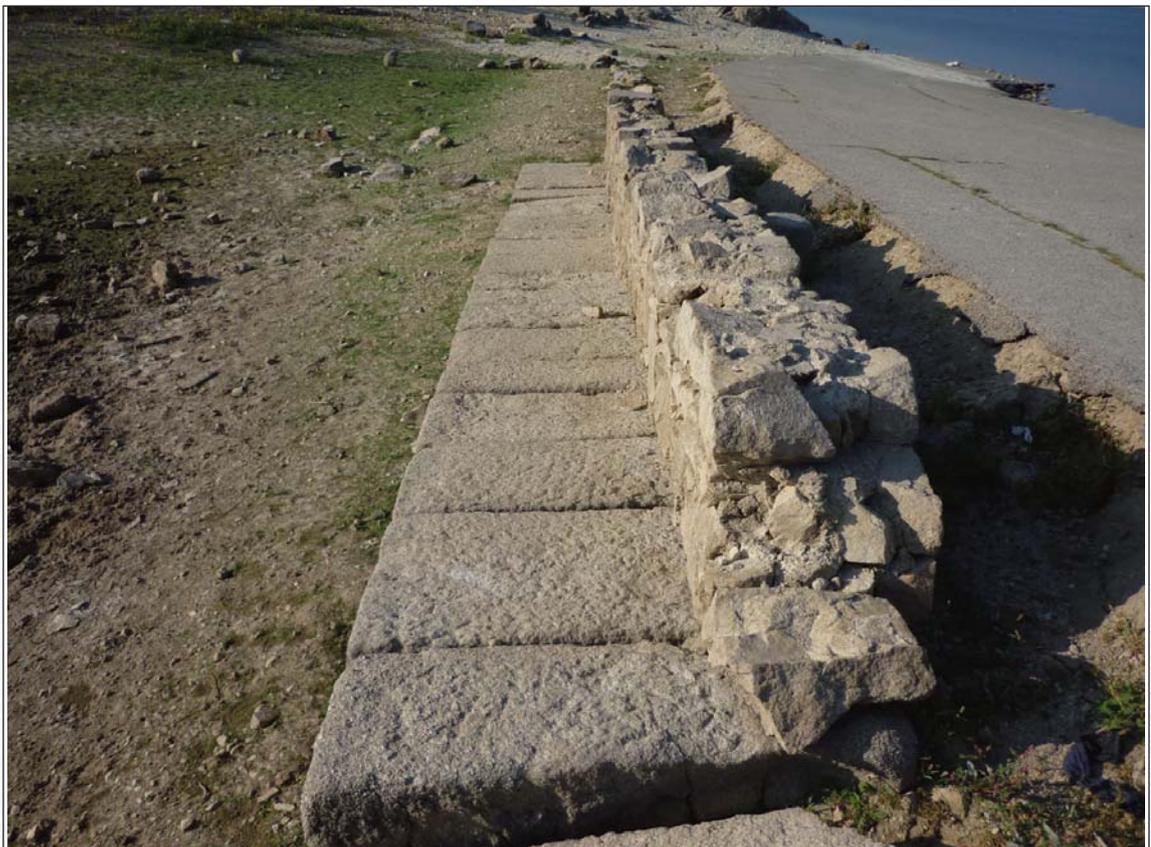
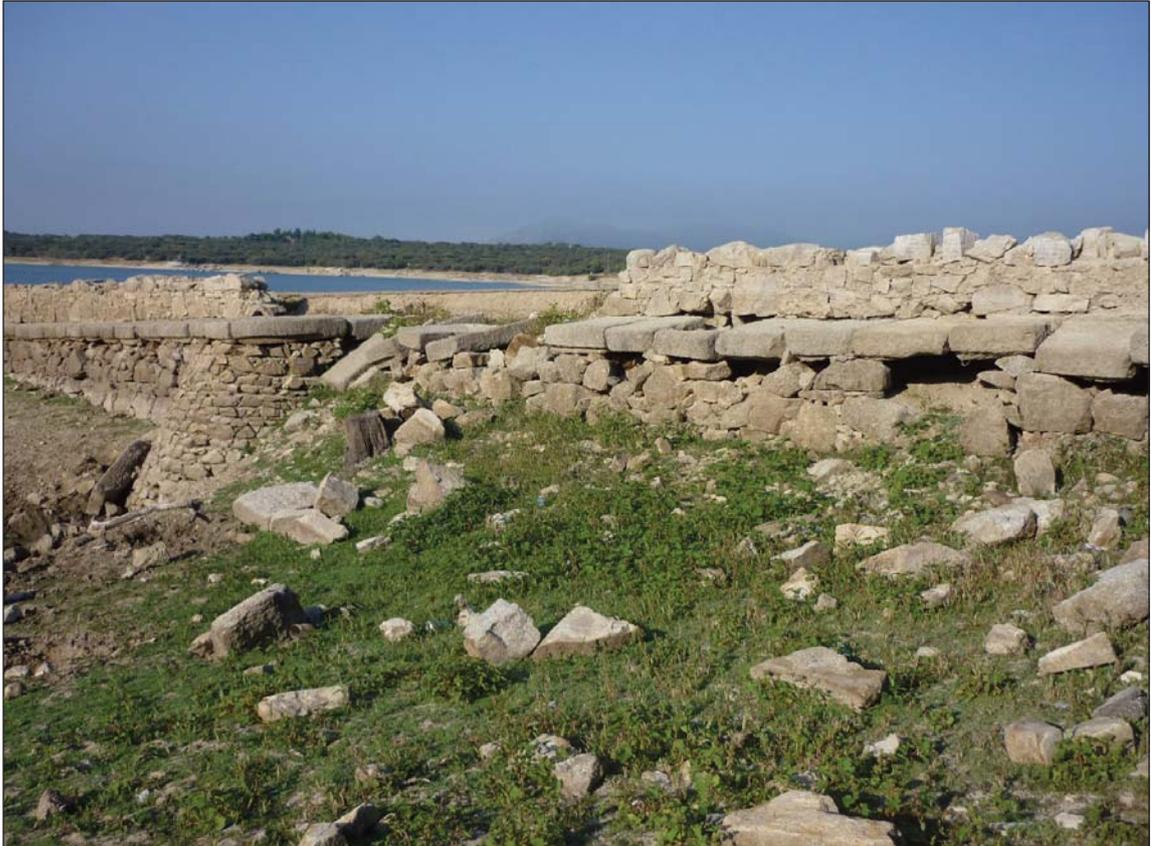
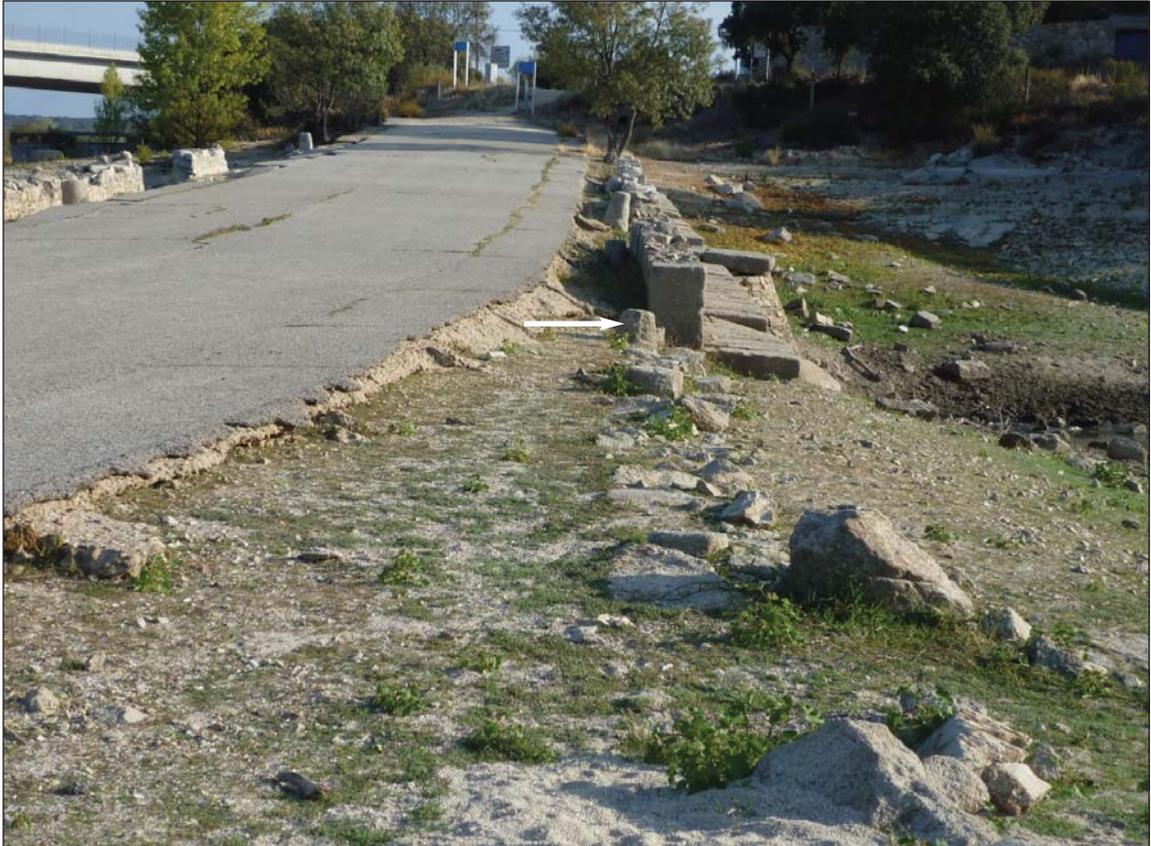
Restos del arranque del camino por el que la antigua carretera de El Escorial cruzaba el arroyo del Tercio (hoy embalse de Valmayor), hasta que se construyó el actual viaducto.

En esta foto se advierte perfectamente que el trazado original del camino seguía recto sin girar hacia el suroeste, como sí hace la carretera posterior. No solo se aprecia en las losas de bordura sino en el mojón que se separa claramente del trazado. Para Olga Vallespín Gómez la antigua caretera de El Escorial aprovechó esta estructura, posiblemente del siglo XVI.

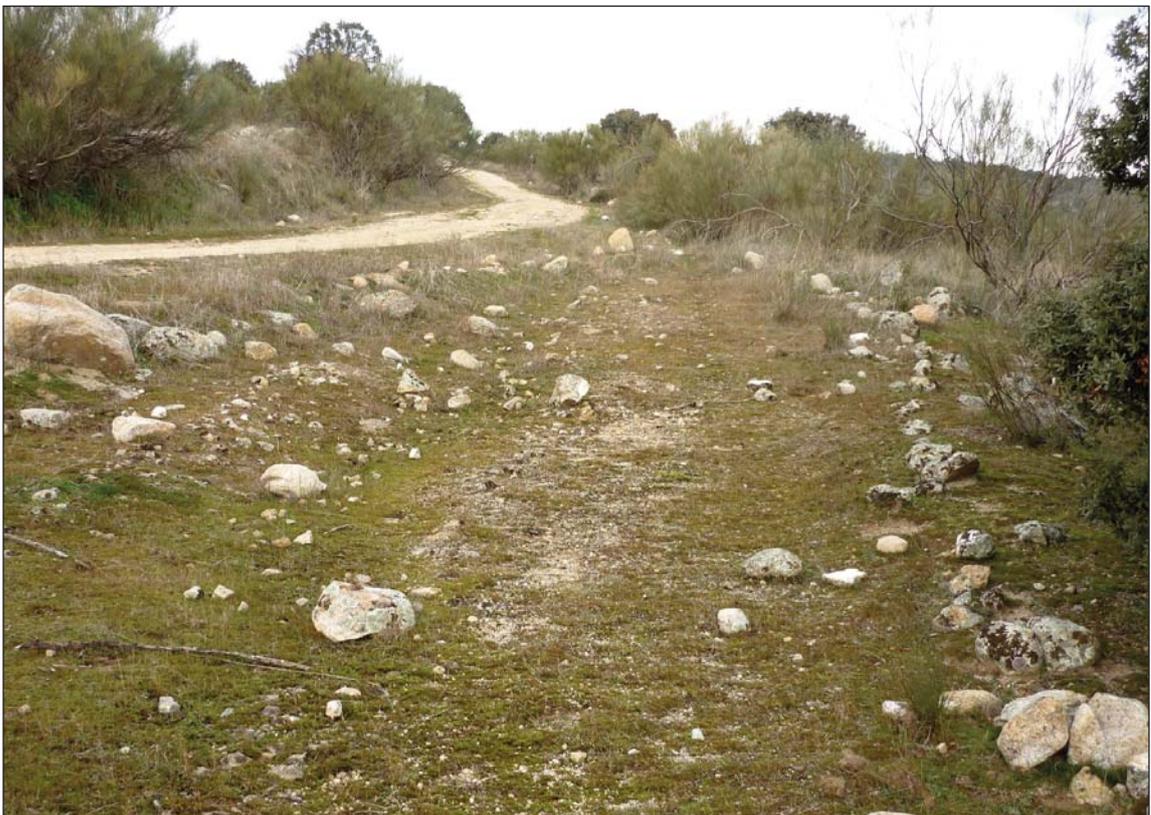
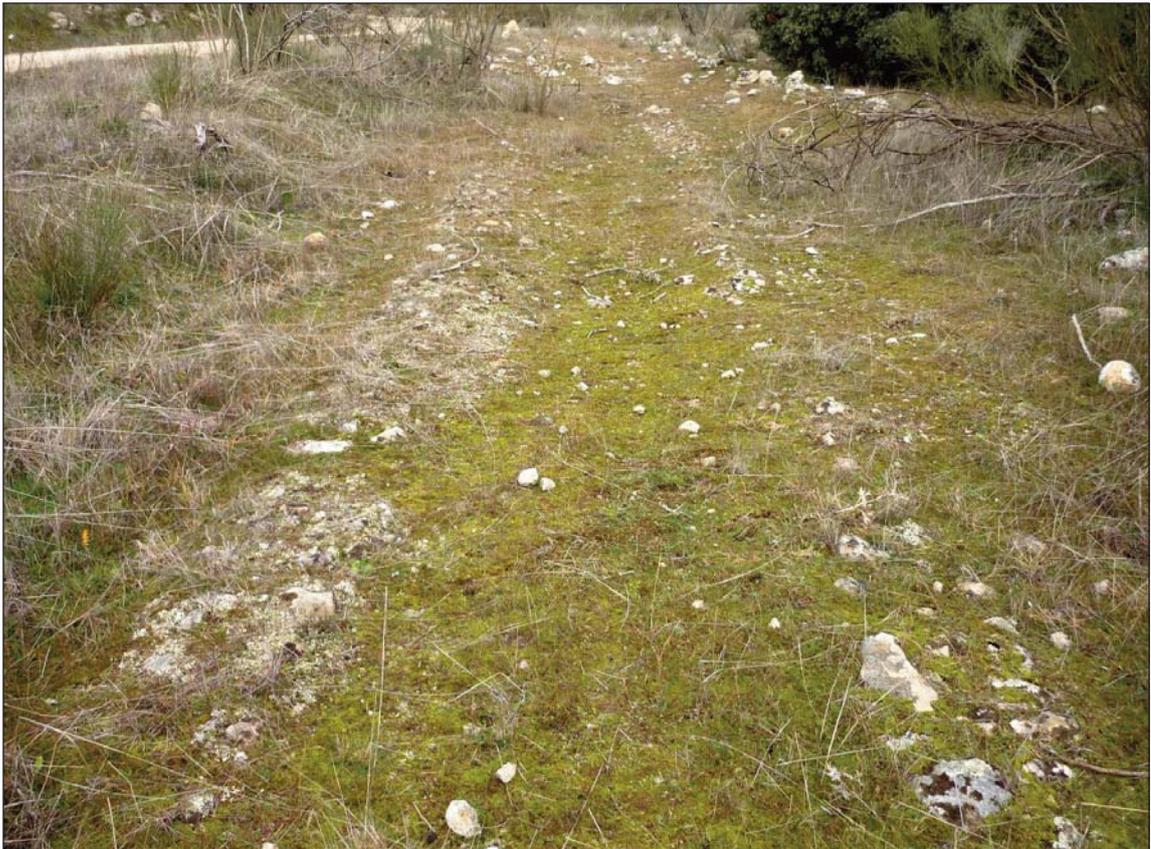
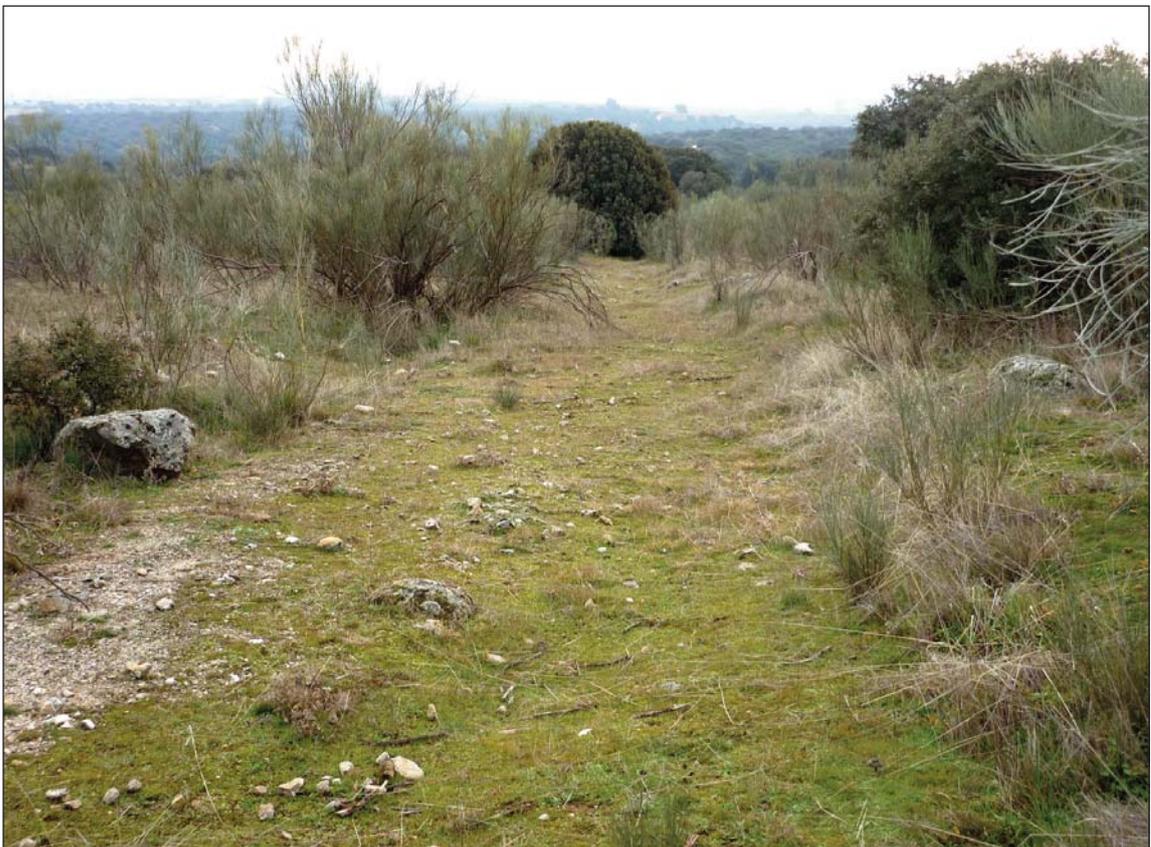
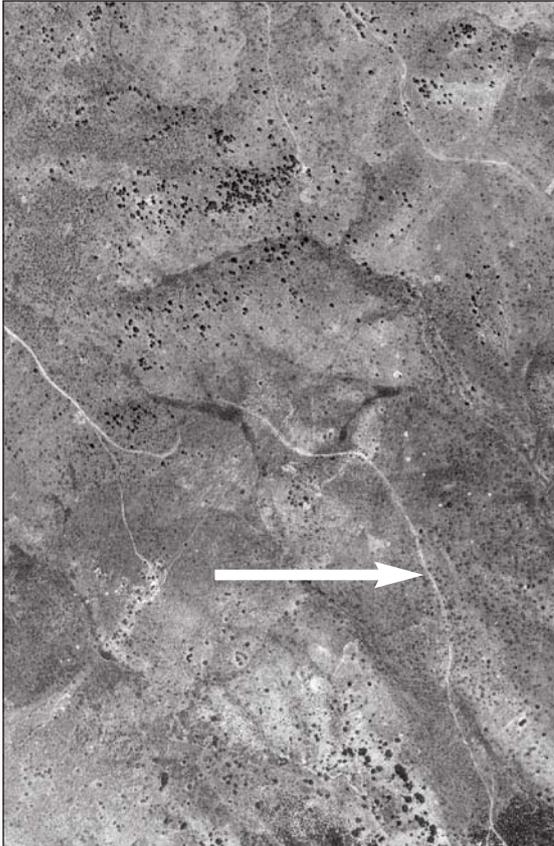
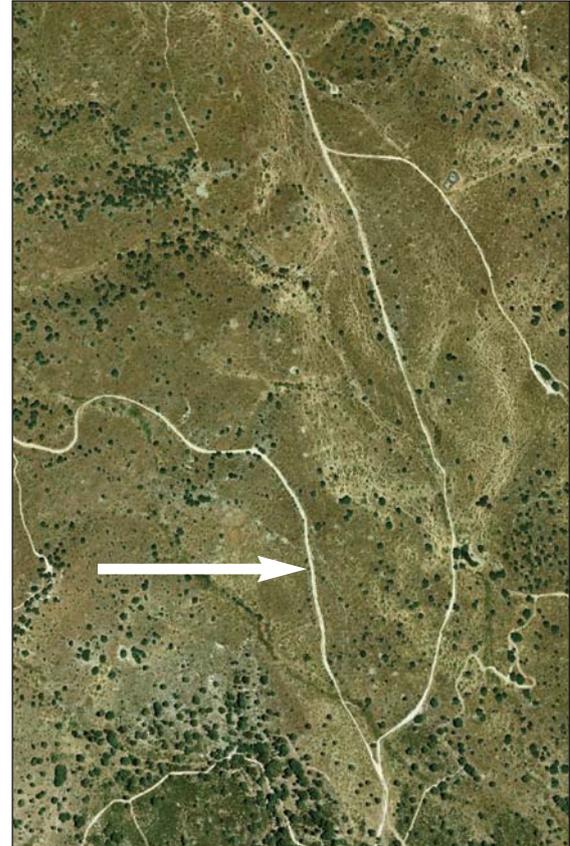
Restos visibles de camino antiguo. Se aprecian las alineaciones y taludes laterales, restos del empedrado y zonas de rodadura reforzada y elevada para carretas. La anchura aparente varía entre 6 y 7 metros. En cartografía antigua figura como parte del trazado del cordel de La Espernada.
