PROPUESTA DE  
**CATÁLOGO DE BIENES  
DE INTERÉS PATRIMONIAL**  
EN EL ÁMBITO RURAL  
**COLMENAREJO**

Enero de 2015

**ALTERNATIVA por Colmenarejo**

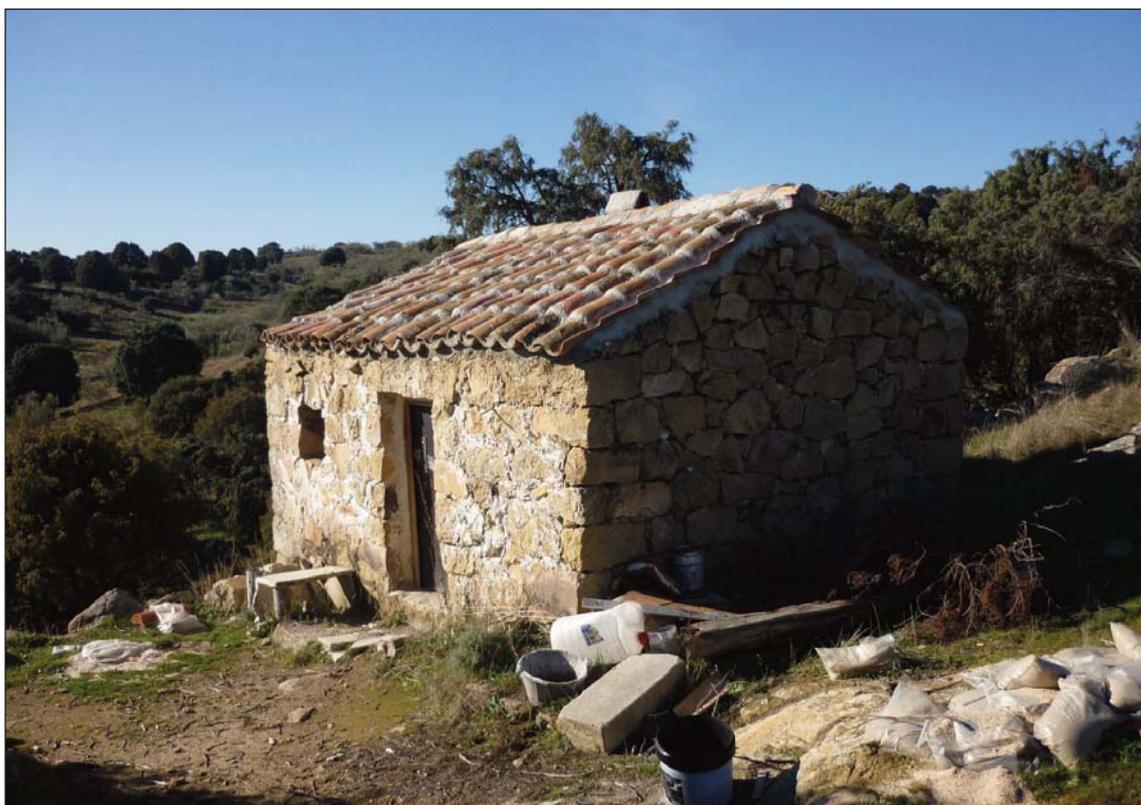
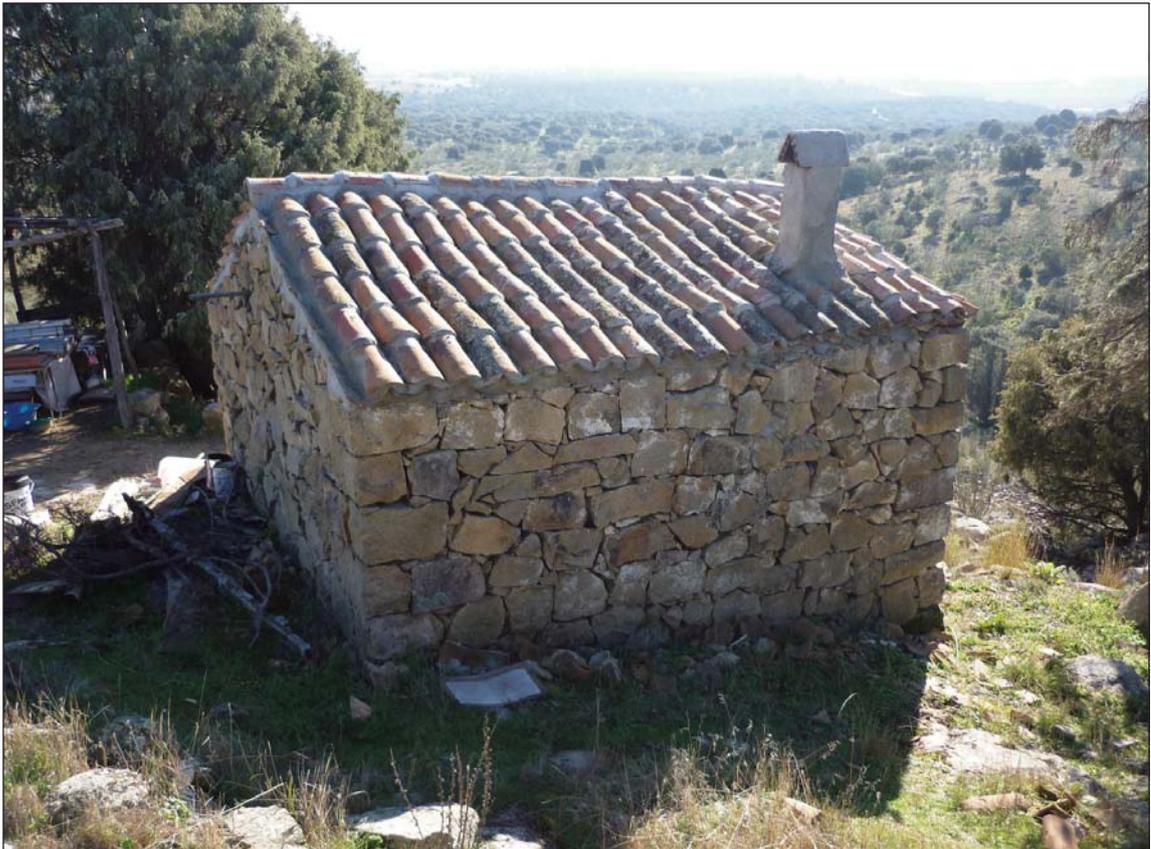
Casilla de mampostería de piedra en seco, con puerta y ventanuco orientados al sureste y ventana al suroeste. En planta mide 4,10 x 3,70 metros y 2,30 de altura. Cubierta restaurada recientemente. Se encuentra en muy buen estado. Alrededores repletos de basura. Creemos que pudo estar relacionada con prospecciones mineras de principios del siglo XX.

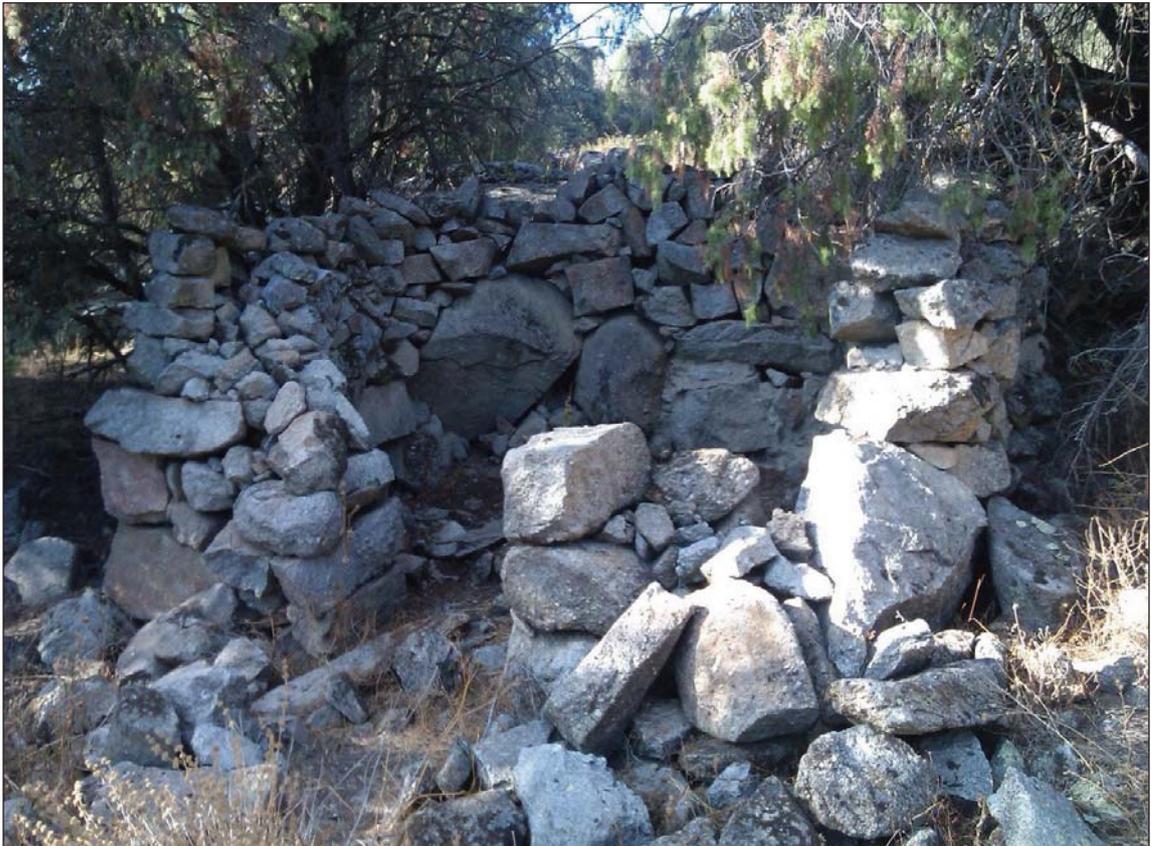
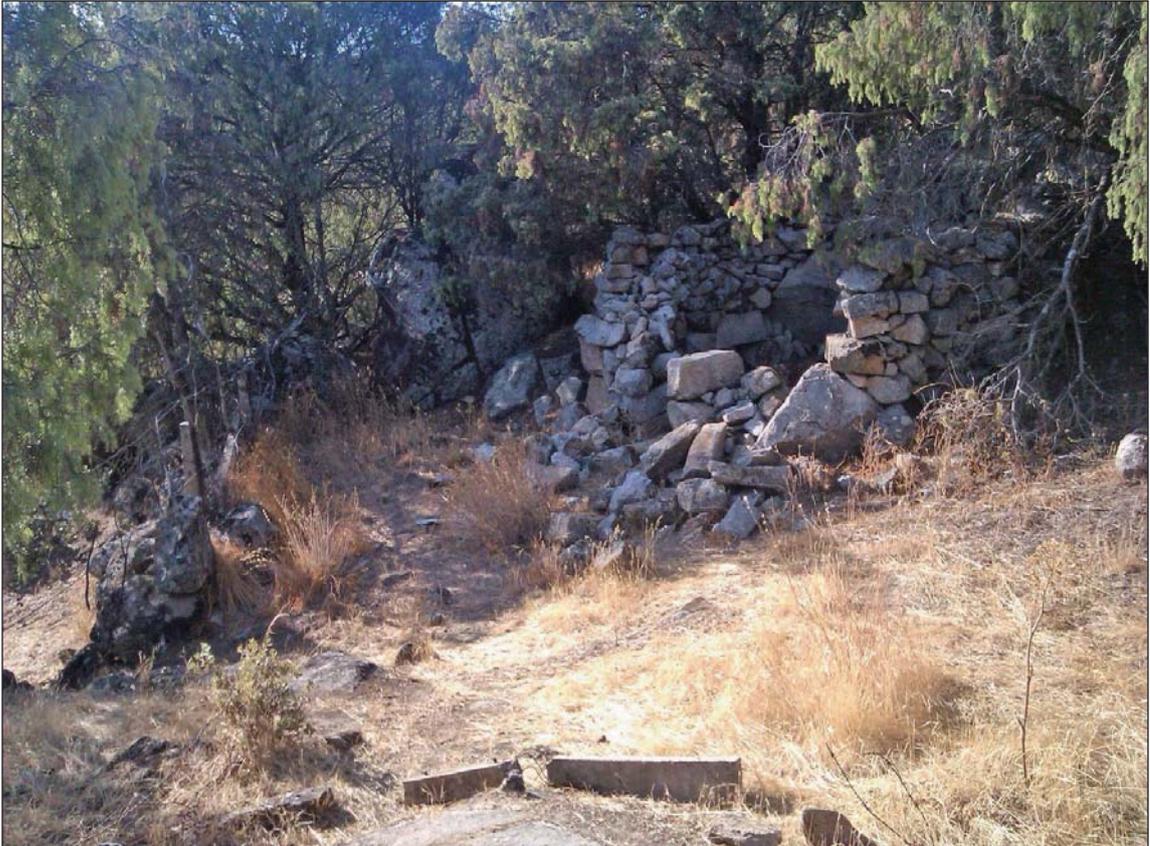
Restos de un chozo de pastores en mampostería de piedra en seco, junto al descansadero del Molino de Sopas. Conserva todo el perímetro.

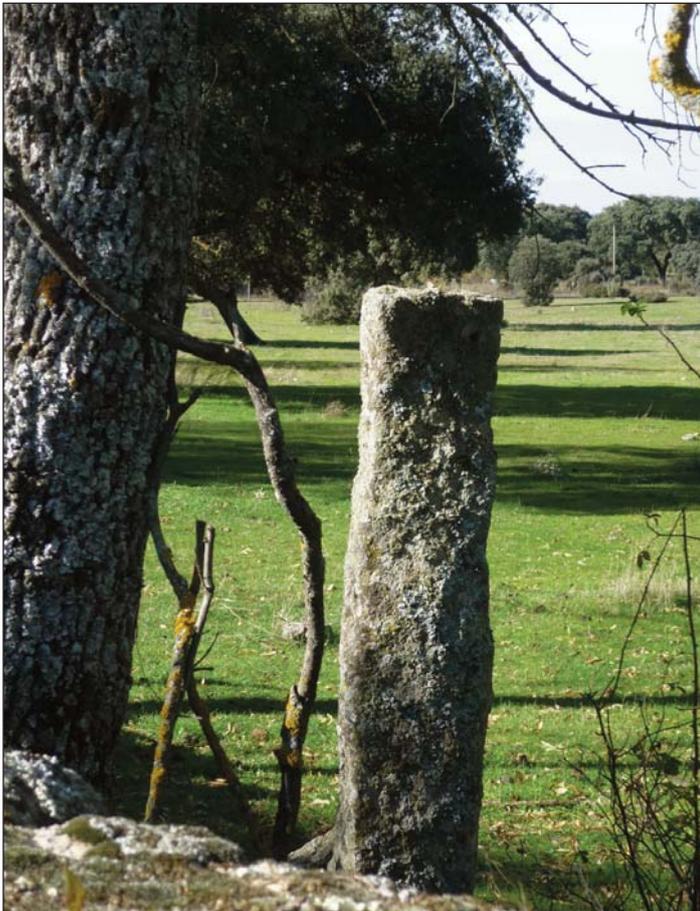
Mojón indicador de vía pecuaria, en el interior de una finca vallada junto a la vereda de Praosteros. Altura aproximada 170 cm.

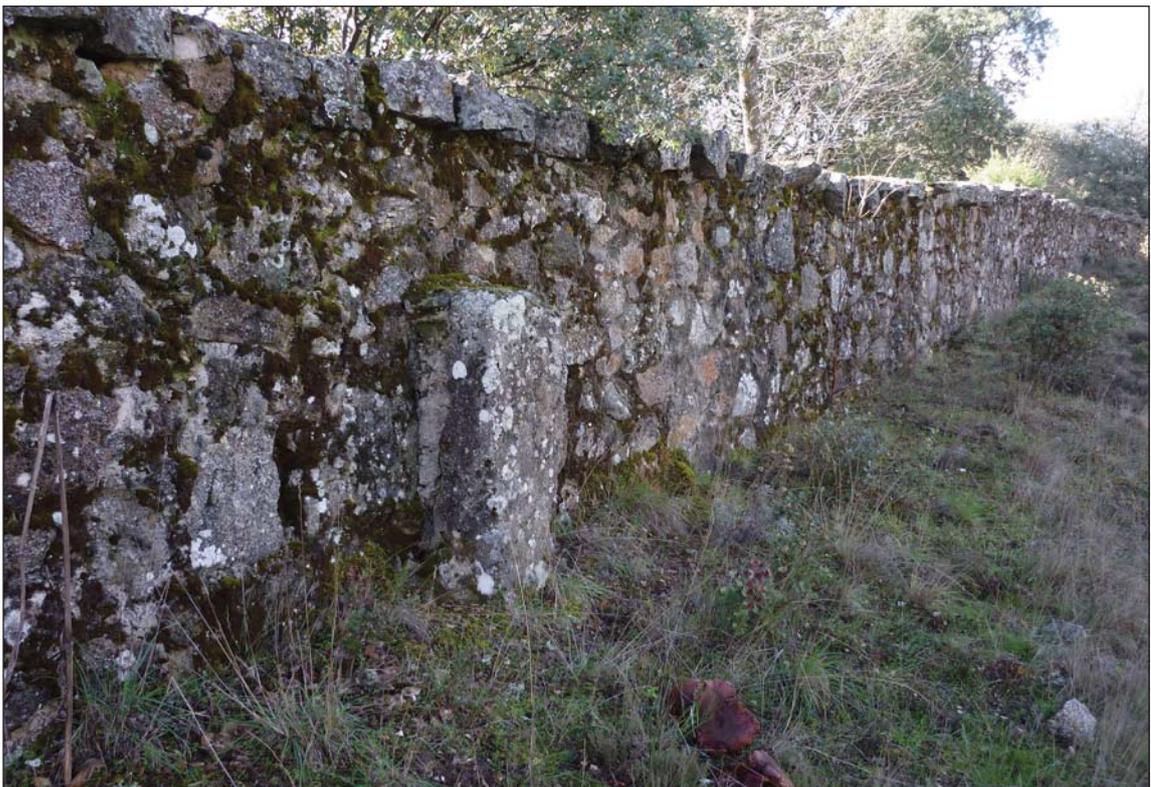
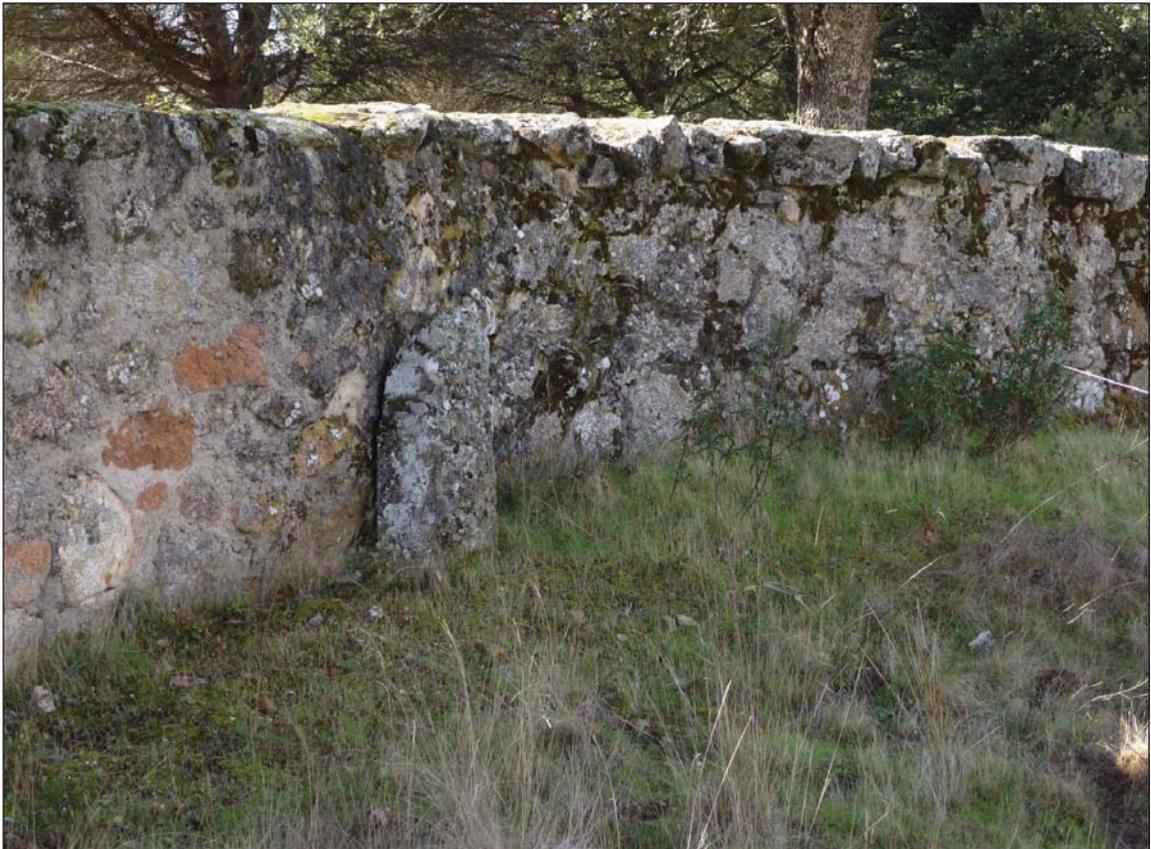
Mojones de señalización de la Cañada Real de Merinas, adosados al vallado sur.

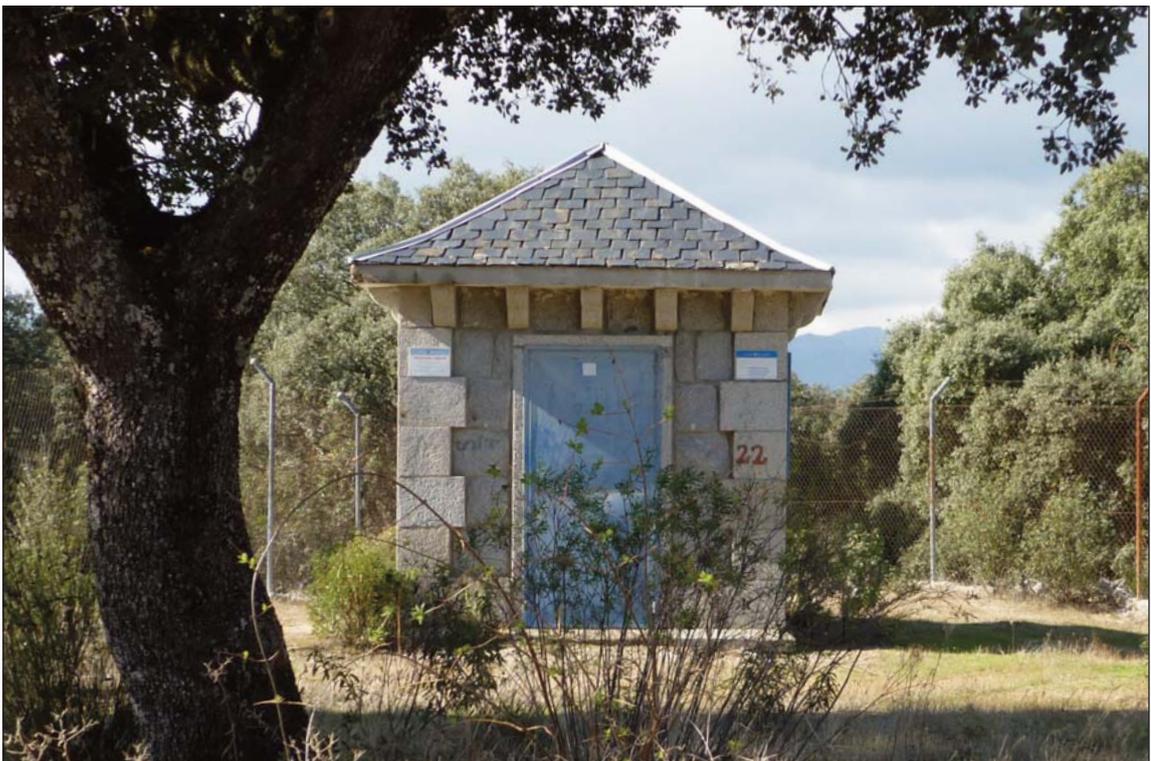
Casillas de válvulas del Canal de Isabel II localizadas en distintos puntos del municipio. Construidas hacia los años sesenta.

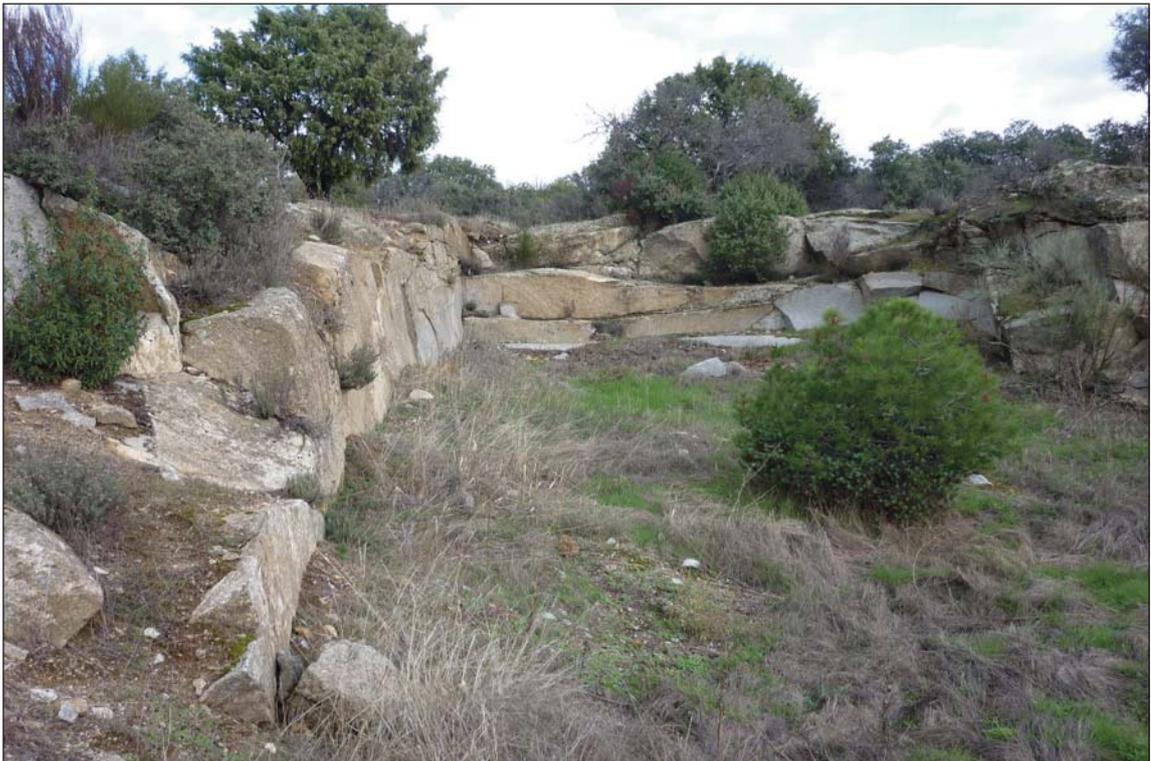
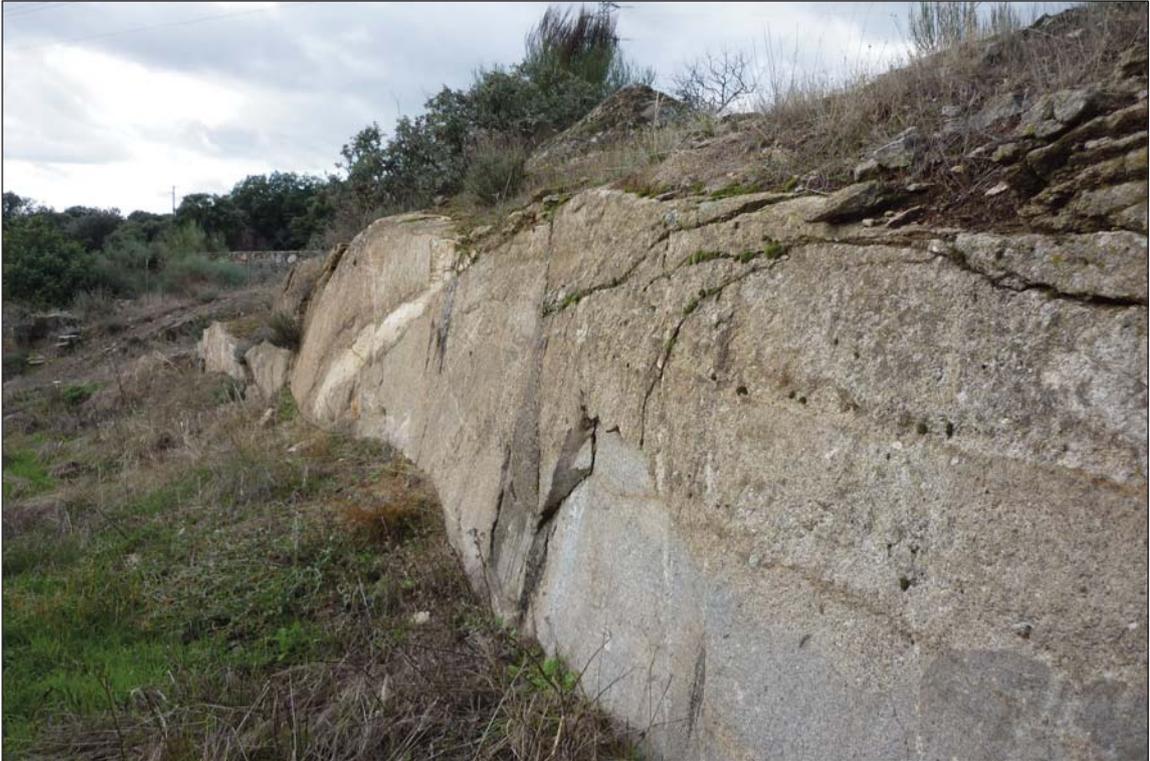
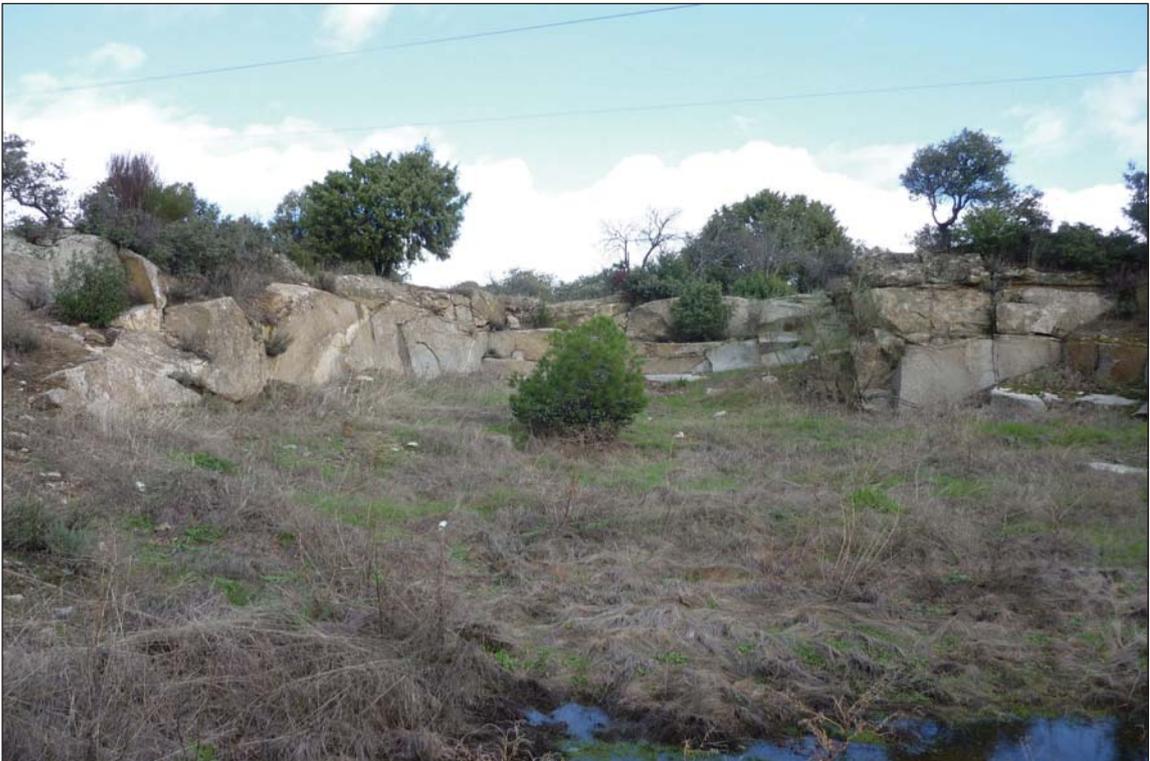
Antiguas canteras, probablemente utilizadas para obtener piedra destinada a la construcción de la Casa de Las Latas, hacia 1925-1930. Figura en el catálogo de permisos de explotación de canteras. No se aprecia el uso de barrenos.

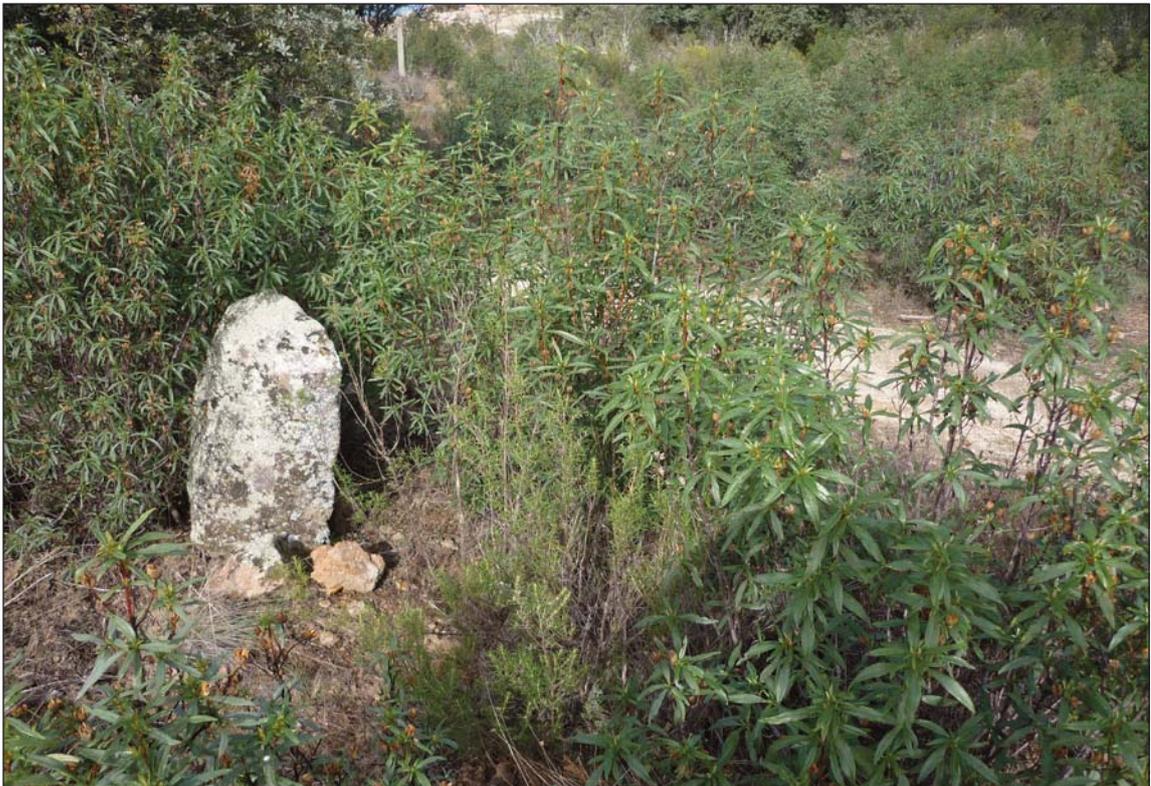
Mojón señalizador de la vereda de Prado Osteros, junto al embalse de Valmayor, en la finca de Peñarrubia.

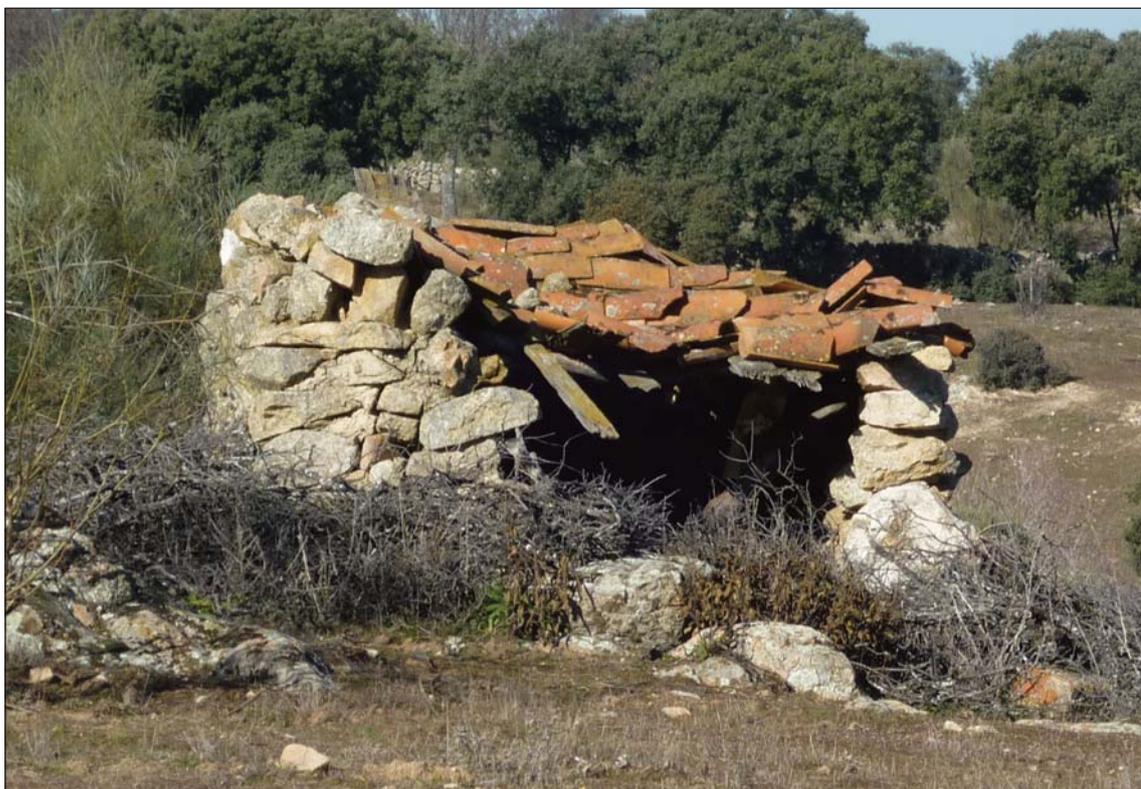
Restos de un chozo de pastores en mampostería de piedra en seco junto al descansadero del arroyo Riosequillo. Conserva todo el perímetro y parte de la techumbre en teja.

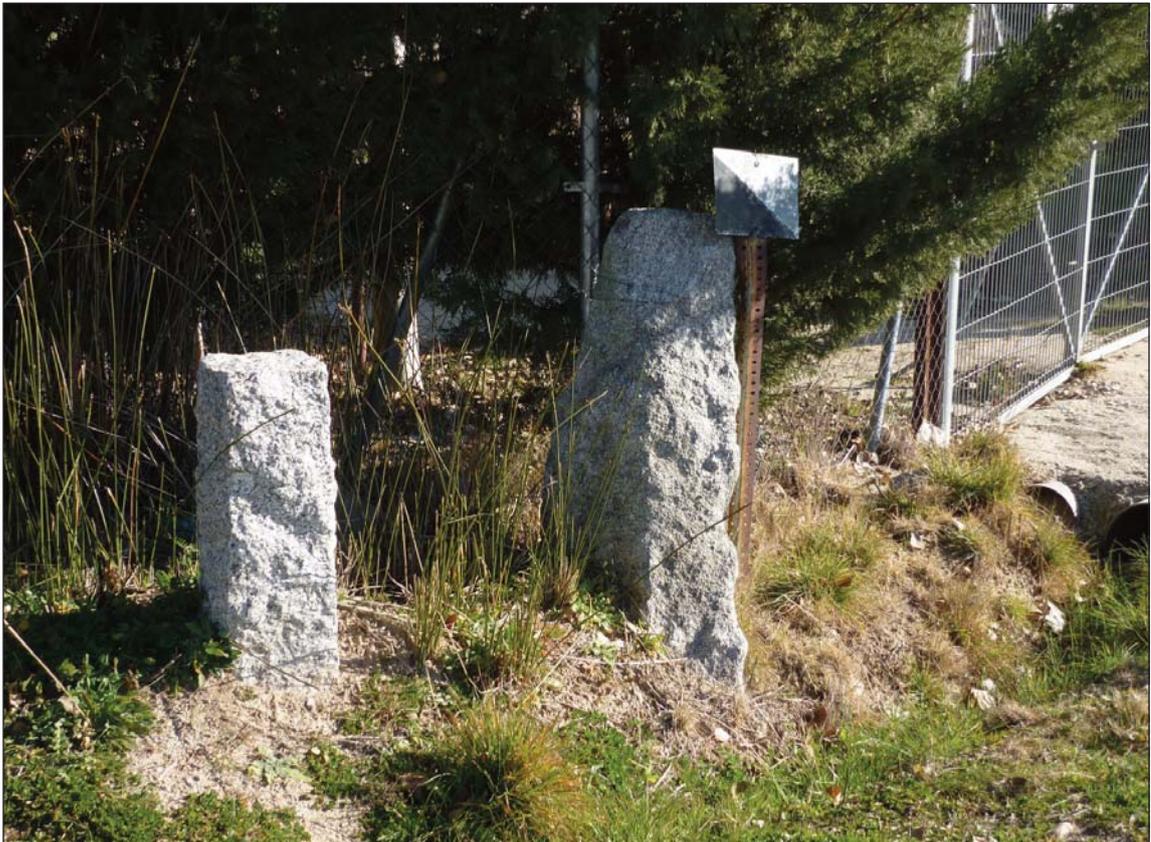
Mojón antiguo de granito que señala la linde entre Colmenarejo y El Pardillo. Está junto a otro moderno, junto a un cerramiento de alambrada. Similar al de la Ficha 27.

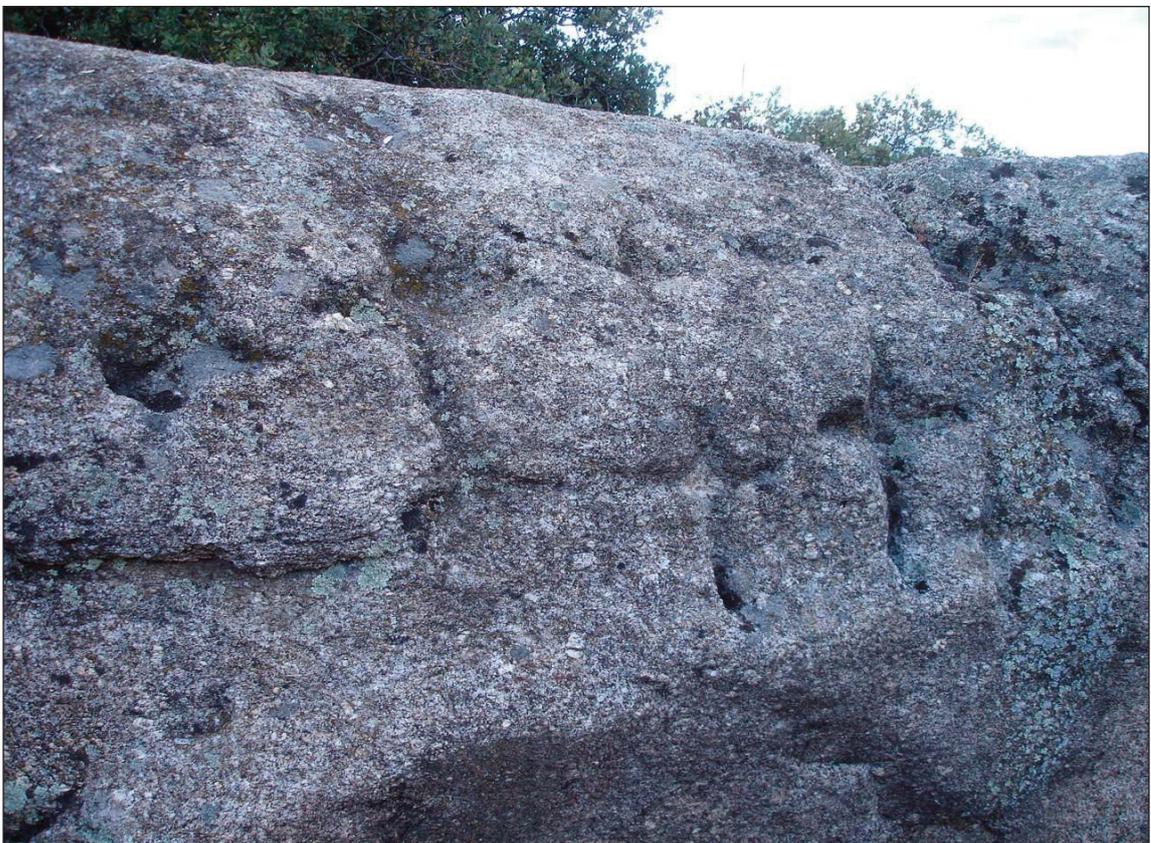
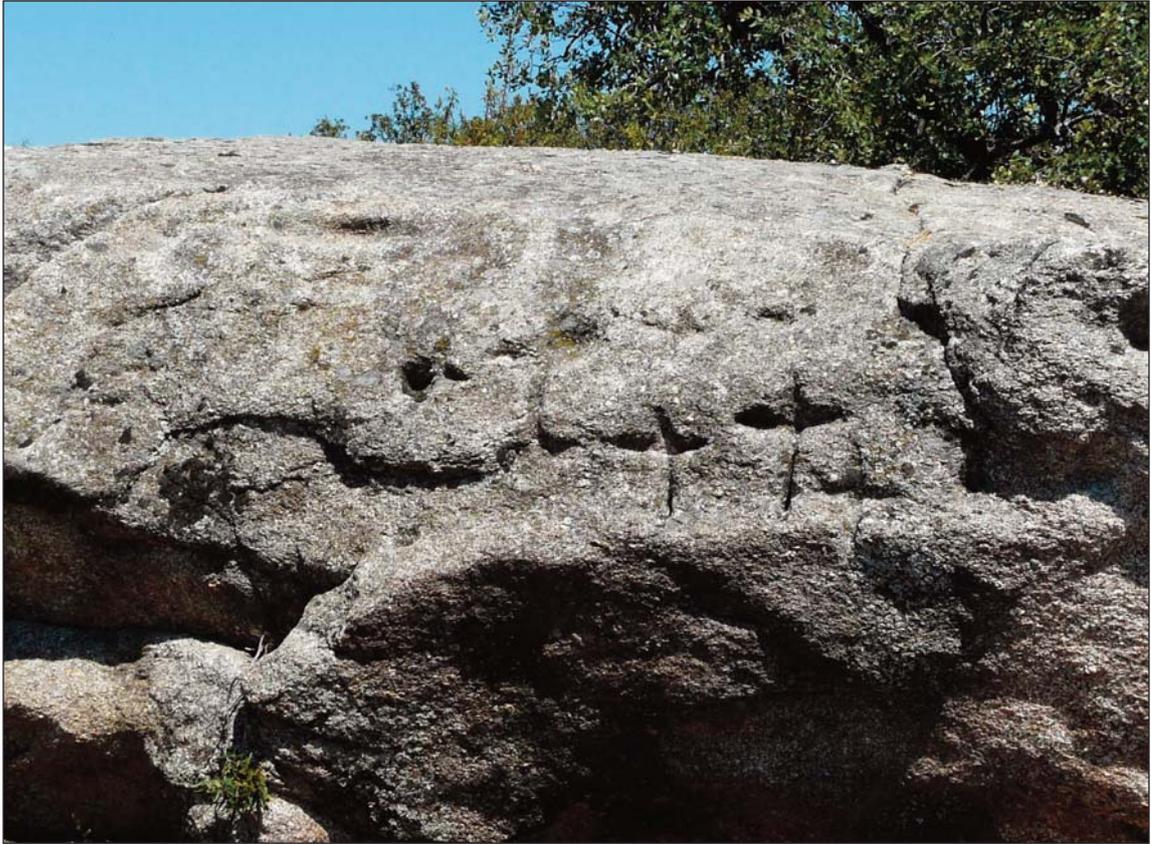
Petroglifos en el berrocal de Peñarrubia, consistente en tres cruces talladas. Es similar a otros muchos que se encuentran en la zona de la sierra, con una, dos, tres y hasta cuatro cruces. La mayoría de las veces señalan límites de término municipal y figuran referenciados en documentos de deslinde del siglo XIX. Otras veces señalan caminos. Este parece ser el caso.

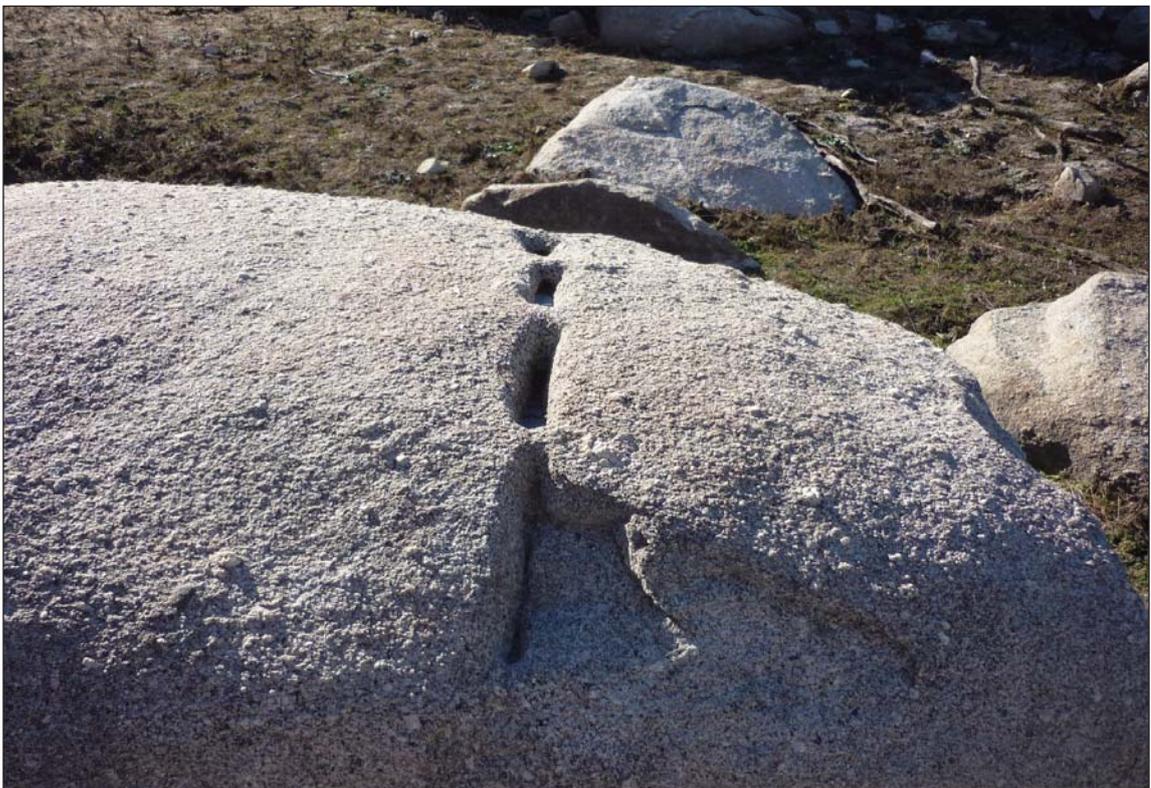
Se trata de un bloque de granito que presenta varias incisiones en línea destinadas a cortar la piedra mediante la inserción de cuñas de madera que posteriormente se mojaban, dilatando y rajando la roca. Su antigüedad es considerable y probablemente tenga relación con la construcción del camino de la Ficha 44. Suele permanecer sumergido.
